INFORME FINAL INCIDENTE GRAVE

COL-14-15-GIA

Excursión de Pista durante la Fase de Despegue

Antonov AN-26B, Matrícula HK4728

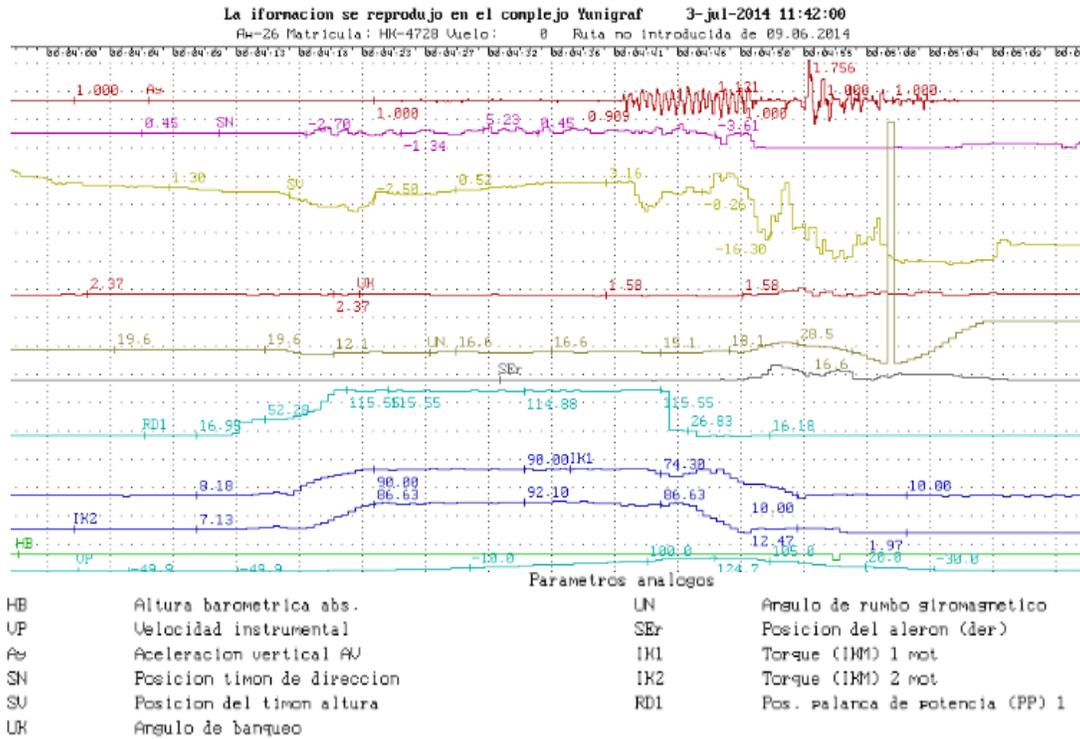
Gráfica detallada de los datos de los parámetros análogos del FDR

La descarga y decodificación de la información contenida al interior del FDR se realizó satisfactoriamente el día 03 de Julio de 2014 y permitió identificar la evolución de los principales parámetros del abortaje y salida de pista durante la carrera de despegue en el aeropuerto Jorge E. Gonzalez Torres de San José del Guaviare el día 07 de Junio de 2014.

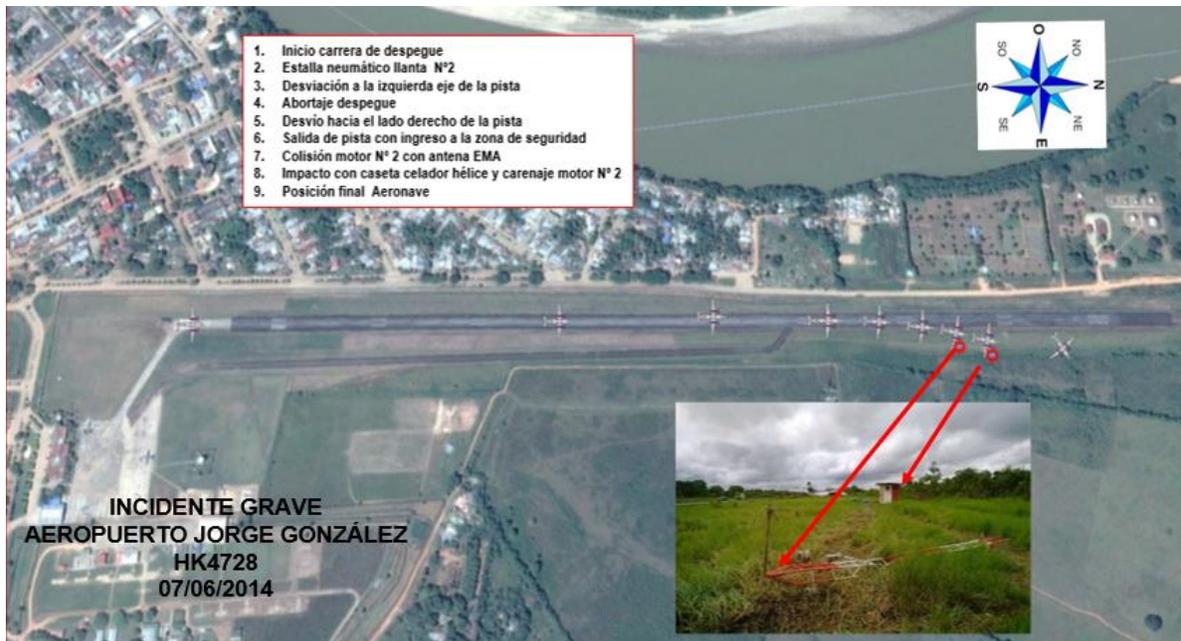
Diagrama de la excursión de pista de la aeronave HK4728 el 07 de Junio de 2014 en SKSJ

La acción sobre los frenos en los pedales no tuvo respuesta positiva y la aeronave continuó su desvío hacia la zona de seguridad, abandonando la pista a mil treinta y tres (1033) metros de la cabecera 01; en su recorrido por la zona de seguridad con la hélice derecha colisionó la antena de la Estación Meteorológica Automática (EMA) del aeródromo arrancándola desde su base, posteriormente con las palas de la hélice del motor derecho (No. 02) golpeó la parte superior de la caseta del vigilante y finalmente terminó su recorrido a 312 metros del punto donde presentó la excursión de pista con rumbo 072° en las coordenadas N02°35'05.89"/ W 072°38'18.43".

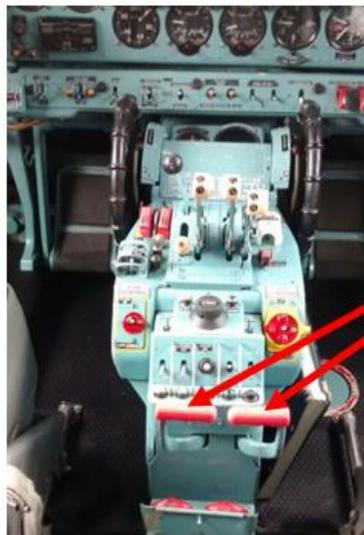
Posición en el pedestal de las palancas de activación de los frenos de emergencia

Los controles de las palancas de activación de los frenos de emergencia, se encuentran ubicados en la parte trasera central del pedestal. Para su operación, se oprimen simultáneamente y con ello se inhiben los frenos de los pedales y se activan los conjuntos de frenos en los trenes principales. Las palancas de los frenos de emergencia se encuentran ubicadas fuera del campo visual de los pilotos, lo que resulta en una operación con dificultad para el capitán o el copiloto, específicamente durante el despegue, el aterrizaje, o en una maniobra de abortaje

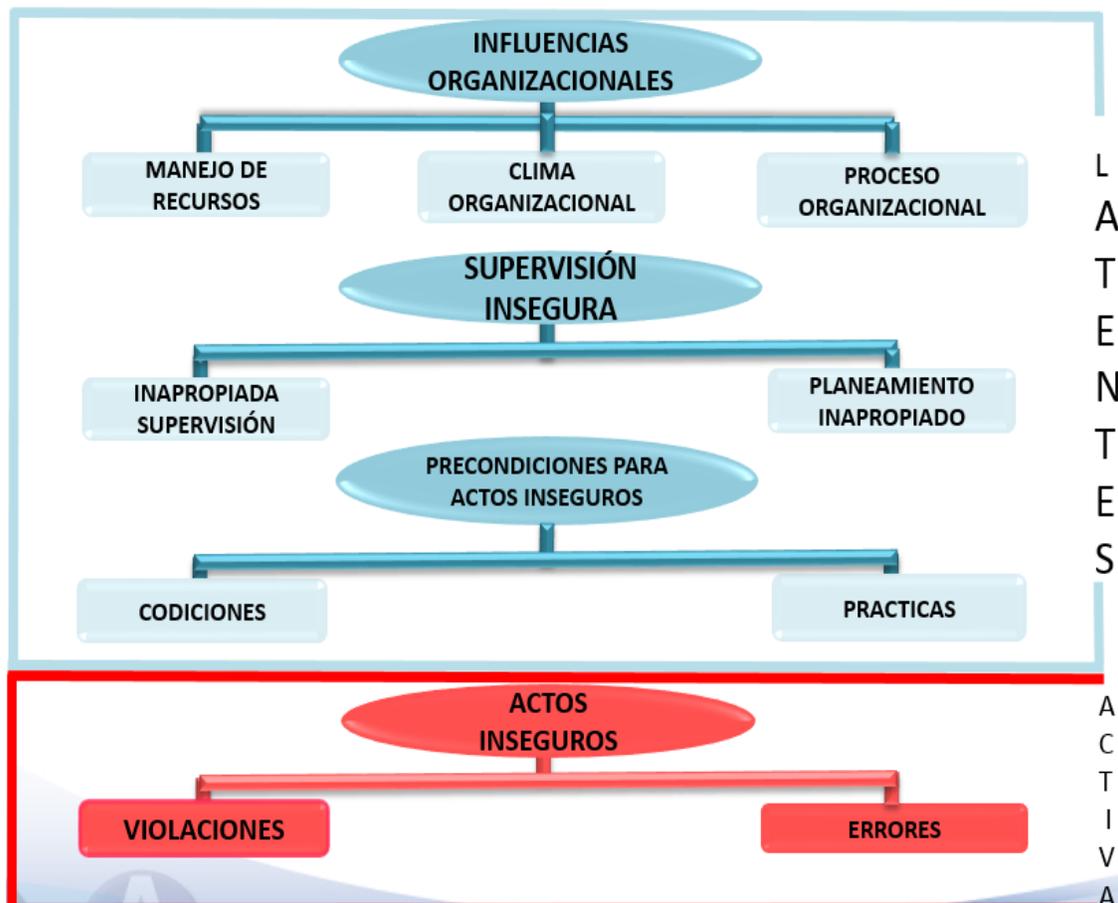
Gráfica 1. Método HFACS utilizado en el incidente grave del HK4728 en SKSJ

Las pérdidas de control en tierra (LOC-G) si bien no son un problema nuevo hacen parte importante de las estadísticas de factores que afectan la seguridad de la aviación. Es por esto, que las organizaciones dedicadas a proteger la seguridad han impulsado una serie de estrategias para evitar este tipo de eventos, sin embargo se siguen presentando.

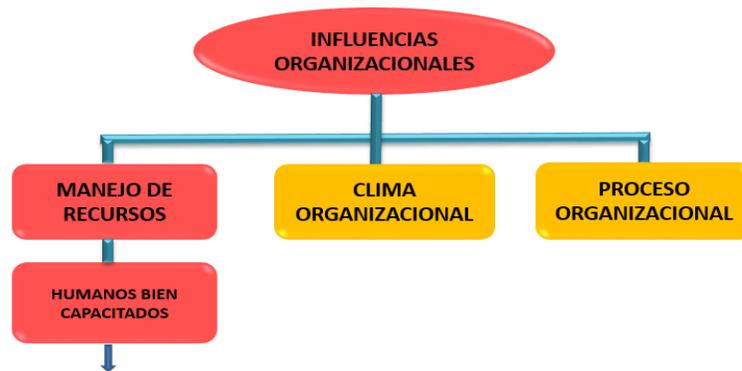
Gráfica No 2. Influencias Organizacionales en el incidente grave del HK4728 en SKSJ (HFACS)

En el modelo HFACS, dentro de las influencias organizacionales contempla el manejo de recursos, que para este caso se vio afectada el área de la utilización de recursos humanos bien capacitados y en el proceso organizacional en lo que se refiere al manejo del riesgo. Lo anterior por cuanto el técnico abordó ejecutó un procedimiento inapropiado al haber asumido funciones de tripulante de vuelo y haber operado los frenos de emergencia sin que ese procedimiento hubiese estado documentado en los manuales MGO, Manual de Entrenamiento y los SOP de la empresa.

EL TÉCNICO ESTABA AUTORIZADO DESDE EL ÁREA DE OPERACIONES PARA OCUPAR EL PUESTO DEL INGENIERO DE VUELO Y EFECTUAR DIVERSAS FUNCIONES EN CABINA, SIN LA CAPACITACIÓN Y APROBACIÓN PARA EJERCER ESAS FUNCIONES.

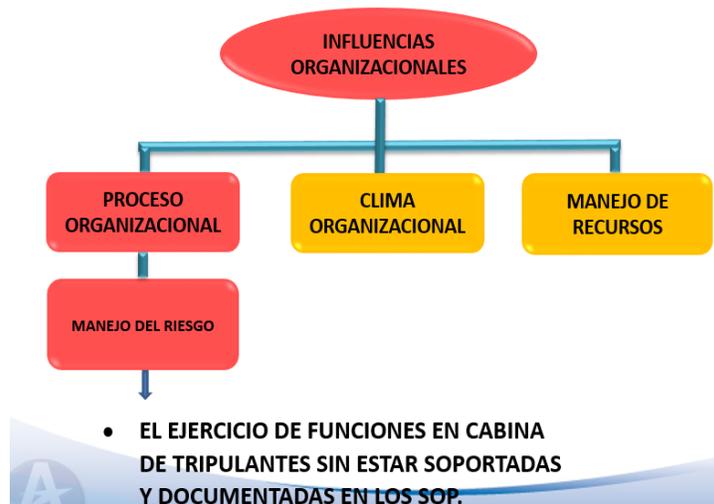
Gráfica No 3. Influencias Organizacionales en el incidente grave del HK4728 en SKSJ (HFACS)

La empresa explotadora dentro de su organigrama contaba con la Dirección Operativa, de la cual dependían la Dirección de Operaciones, la Dirección de Control de Calidad y la Dirección del Centro de Instrucción. Así mismo el director de operaciones estaba al frente de la Jefatura de Pilotos, de la Jefatura de Entrenamiento y de la Jefatura de Despacho. Y fue desde la Jefatura de Pilotos donde se coordinó empresarialmente la autorización para que el técnico de vuelo ocupara la posición del Ingeniero de vuelo por parte del técnico de vuelo, ya que el fabricante permite esa posibilidad en los manuales operativos.

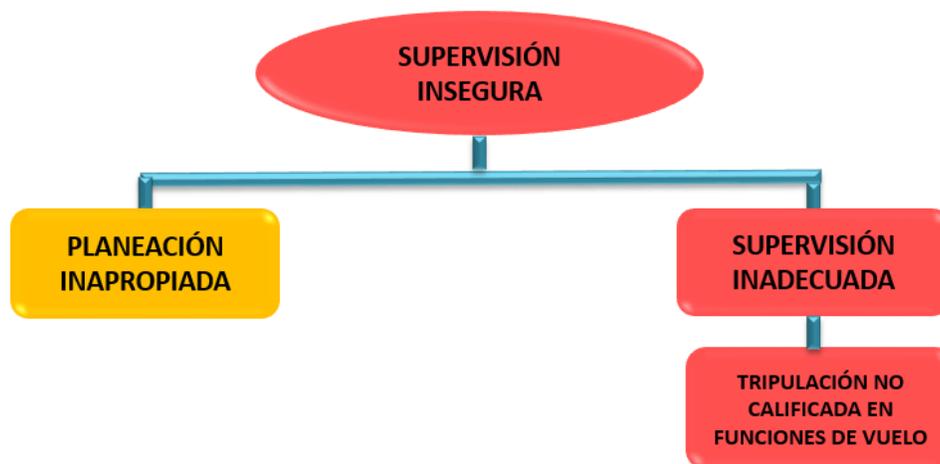
Gráfica No4. Supervisión Insegura en el incidente grave del HK4728 en SKSJ (HFACS)

Revisados los SOP sección III Procedimientos, en lo referente al briefing estándar para despegue que debe darse en cabina y en él solo se contemplaban las acciones del piloto y el primer oficial en cualquier falla antes del V1 donde se abortaría el despegue.

Adicionalmente esa supervisión debería haberse contemplado dentro de los peligros y riesgos de operación en el SMS de la empresa, para la ocupación de esa posición en cabina por parte del técnico.

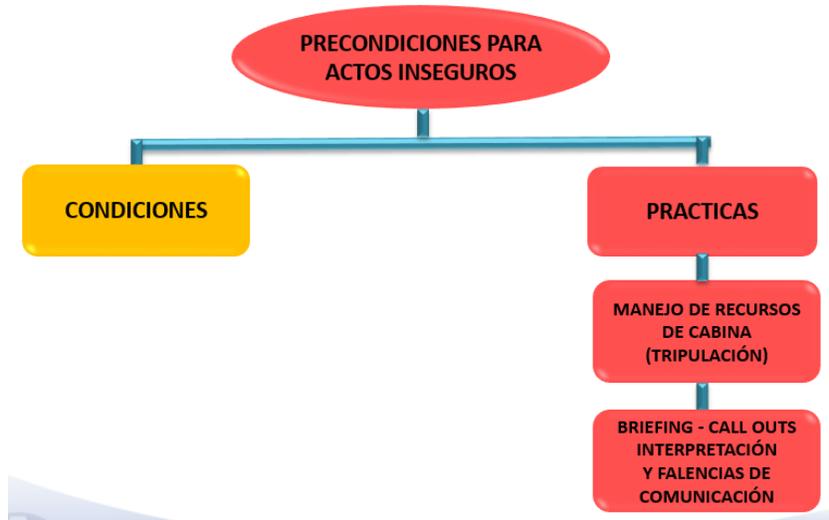
Gráfica No5. Precondiciones para Actos Inseguros en el incidente grave del HK4728 en SKSJ (HFACS)

En las precondiciones para actos inseguros se analizó específicamente el ítem de prácticas, donde el manejo de recursos de cabina dentro del briefing, call outs y comunicación interna de tripulación no contemplaba ninguna actuación del técnico abordo en los

documentos estandarizados del MGO y SOP de la aeronave AN-26B en la posición del Ingeniero de vuelo.

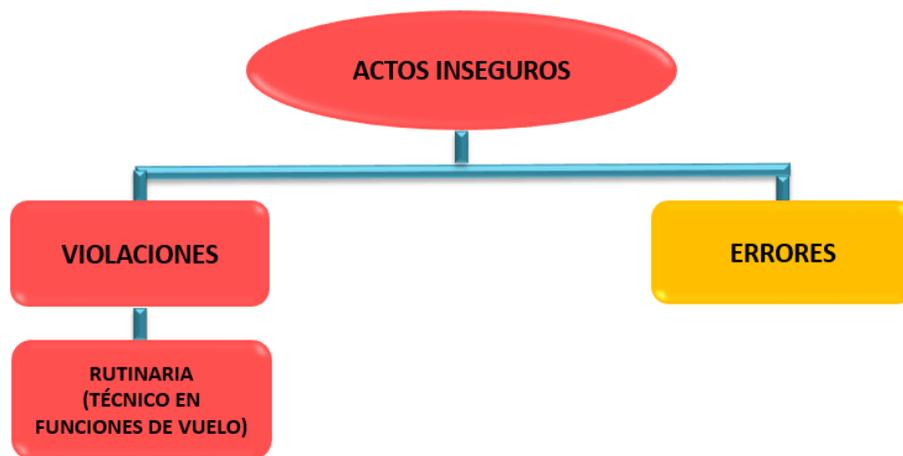
Gráfica No 6. Actos Inseguros en el incidente grave del HK4728 en SKSJ (HFACS)

Estudiado en el modelo HFACS la actuación efectuada por el técnico a bordo al haber realizado el procedimiento de aplicar los frenos de emergencia durante el abortaje de la aeronave HK4728 el día 07 de Junio de 2014 por la estallada de una de las llantas del tren principal izquierdo antes de la velocidad de V1 y sin haber tenido la capacitación dentro de sus funciones para ejecutar esa operación se consideró como una violación rutinaria por cuanto la ubicación en vuelo del técnico abordó en la posición del ingeniero de vuelo era permitida por la empresa sin la idoneidad que requería esa condición.
