INFORME FINAL INCIDENTE GRAVE

COL-14-39-GIA

**Pérdida de Control en Tierra y Excursión de Pista durante la Maniobra
de Toque y Despegue**

Piper PA-28, Matrícula HK1685G

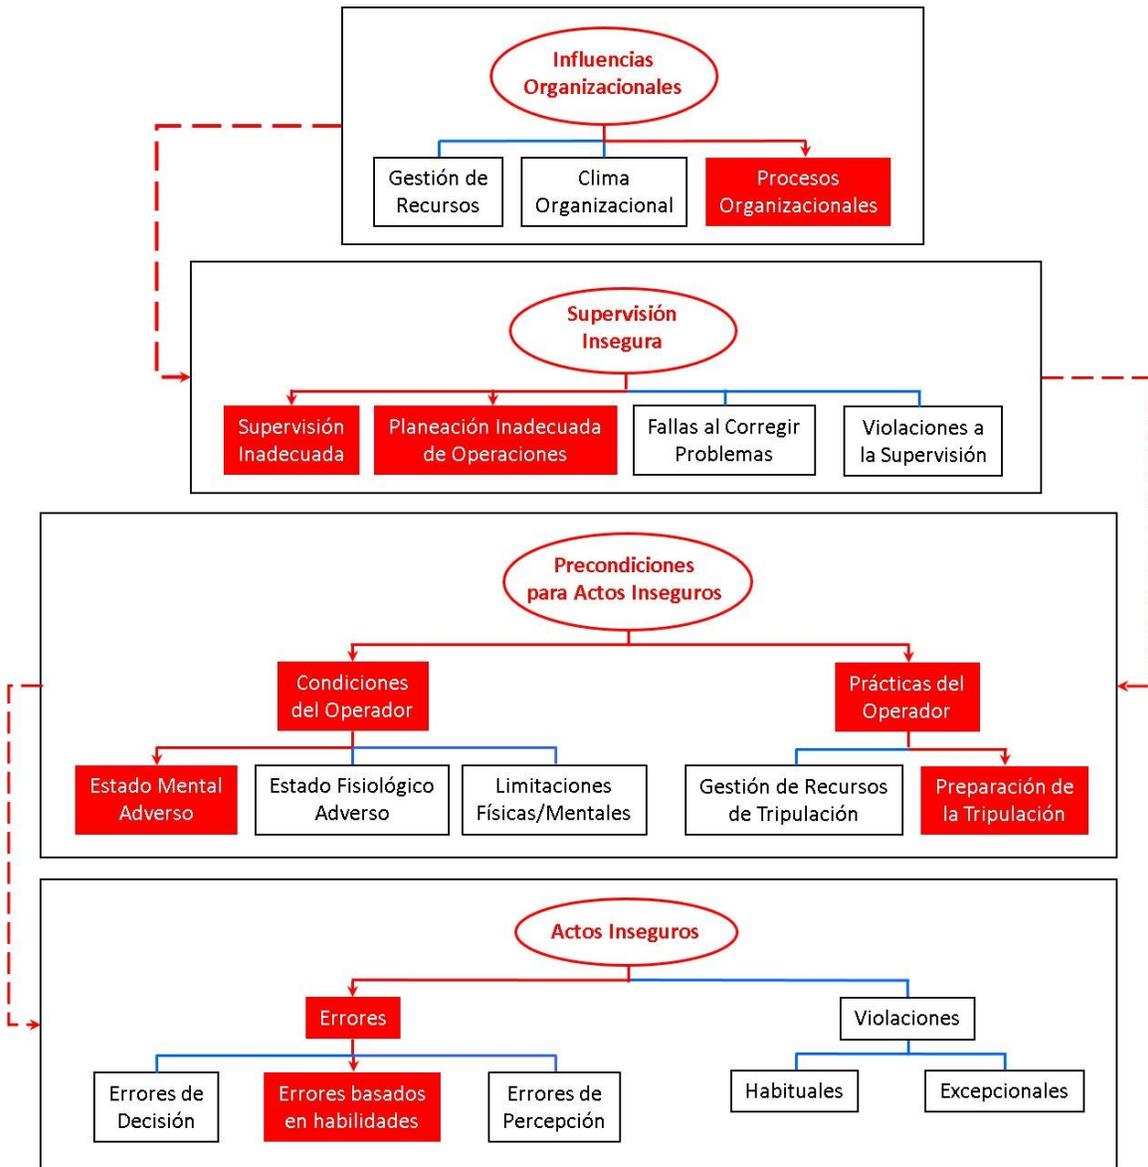
- a) **Condiciones del Operador:** Las actuaciones deficientes de las tripulaciones generan el entorno propicio para cometer actos inseguros antes, durante o después del vuelo.

- b) **Prácticas del Operador:** Las deficiencias en la ejecución de las tareas asignadas al operador contribuye a la ocurrencia de actos inseguros.
- **Preparación de la Tripulación:** Escasa experiencia de vuelo del piloto alumno en el equipo PA-28.

- **Errores basados en habilidades:** Son producidos por una degradación de la información suministrada por el sistema sensorial del cuerpo humano.
- Falla en la técnica de vuelo por parte del piloto alumno, al realizar un descolaje con componente de viento cruzado.

Secuencia de análisis del Modelo HFACS al incidente grave de la aeronave HK1685G
