**COL-20-18-GIA**

**Pérdida de Control en Tierra**

PA44 -180, Matrícula HK2234G

# INFORME FINAL INCIDENTE GRAVE

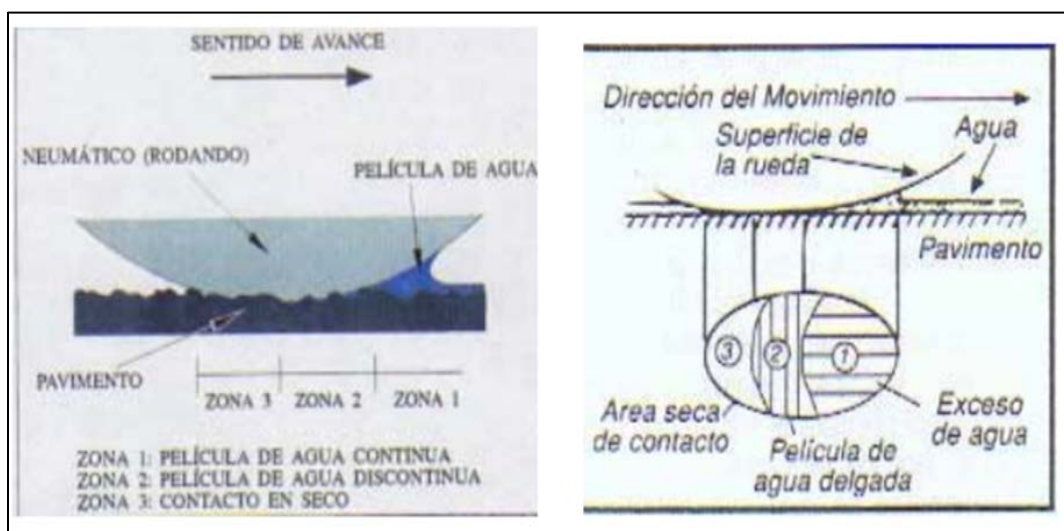
Hidroplaneo viscoso: se presenta de la misma manera que el hidroplaneo dinámico, pero solo en superficies anormalmente suaves, como las zonas de toma de contacto contaminadas con depósitos excesivos de caucho y en pistas de grama; puede comenzar y continuar a cualquier velocidad de tierra (GS). Normalmente una pequeña cantidad de agua se puede mezclar con un contaminante de la superficie; se requiere una capa significativamente más delgada de contaminante en el caso de hidroplaneo viscoso, en comparación con la requerida para el hidroplaneo dinámico.

- Zona 1: Película de agua continua (zona de hidroplaneo dinámico)
- Zona 2: Película de agua discontinua (zona de hidroplaneo viscoso)
- Zona 3: Zona en que el agua es totalmente expulsada (teóricamente seca, cuyo rozamiento contribuye para la desaceleración y control direccional de la aeronave)

*Figura No. 2: Tipos de hidro-planeo.*

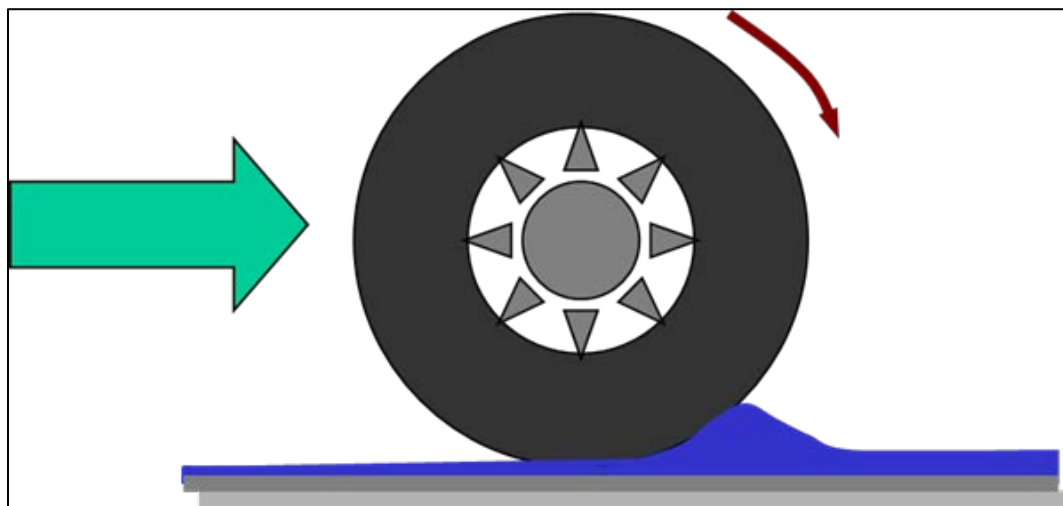
Teniendo como documento soporte las declaraciones del Piloto y las condiciones de la superficie de la pista (en este caso grama), probablemente la pérdida de control direccional de la aeronave se produjo por la condición encharcada de la pista que pudo haber creado una condición típica de hidroplaneo.

El hidroplaneo, se produce cuando la llanta o las llantas al cruzar por encima de charcos de agua o fluidos, no pueden comprimir más la capa de fluido debajo de ella o expulsarla rápidamente de la llanta, levantándose de la pista, resultando en la pérdida parcial o total del contacto, reduciendo el coeficiente de fricción y afectando considerablemente o anulando el control direccional de nariz y la frenada.

*Figura No. 3: Grafica explicativa del fenómeno físico del hidroplaneo.*
