ACCIDENTE

INFORME PRELIMINAR

COL-24-64-DIACC

Arborizaje de globo aerostático debido a viento

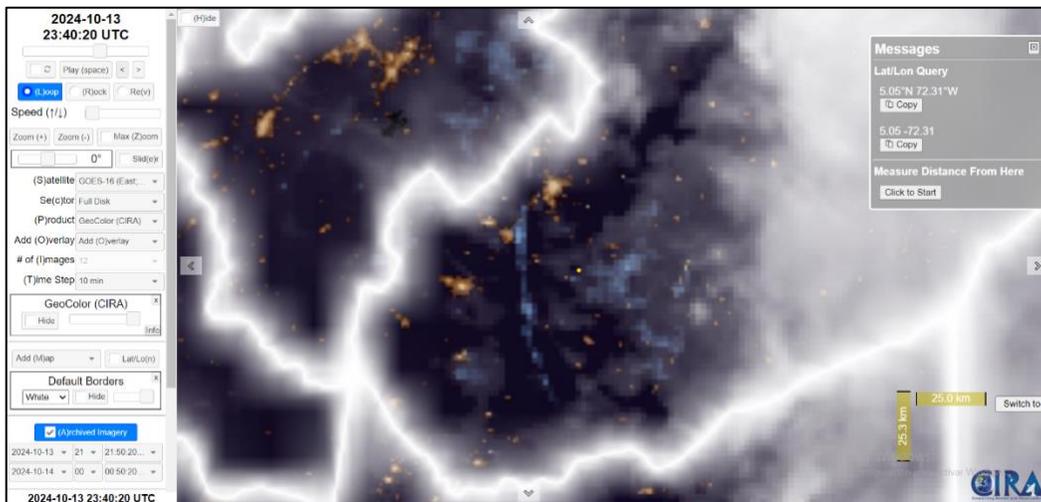
Imagen No. 8: Grafica NOAA de cantidad de vapor de agua.

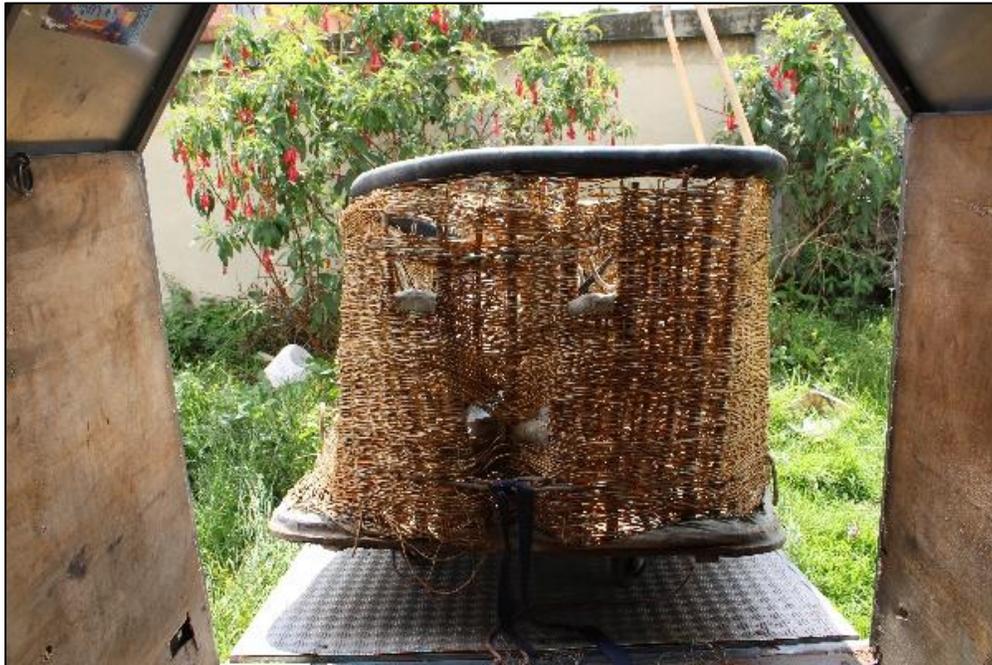
Imagen No. 11: Barquilla del globo.

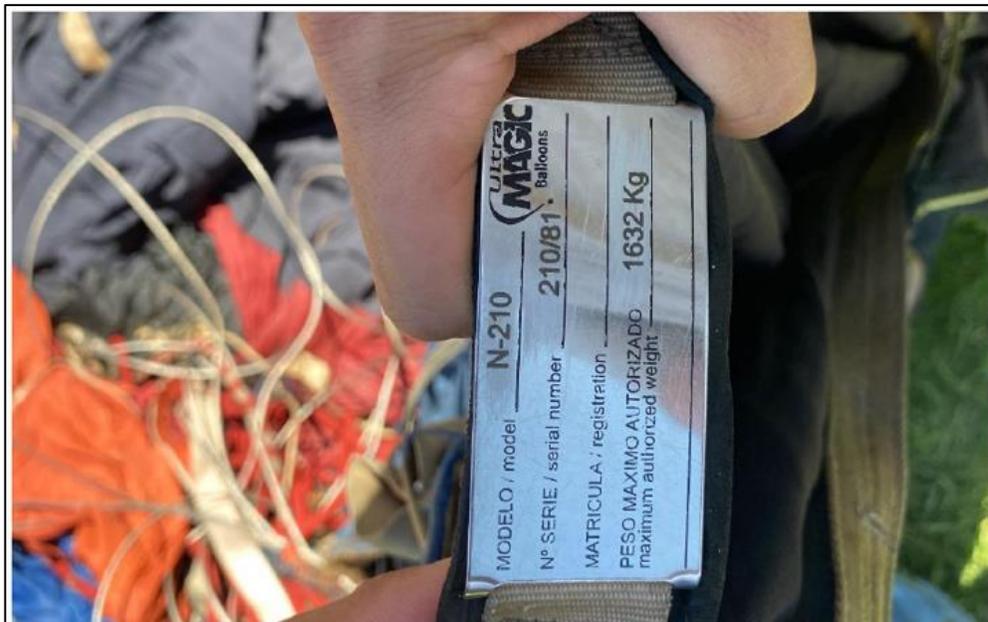
La investigación se encuentra indagando sobre las características de fabricación del globo aerostático IRVB A-210, así como obteniendo los manuales correspondientes directamente con su fabricante, pues no ha obtenido del Operador la documentación correspondiente (manual de mantenimiento, manual de operación). Algunos de los datos registrados fueron aportados por el Piloto del globo accidentado en su informe.

Imagen No. 13 : Identificación de la envoltura Ultramagic N-210

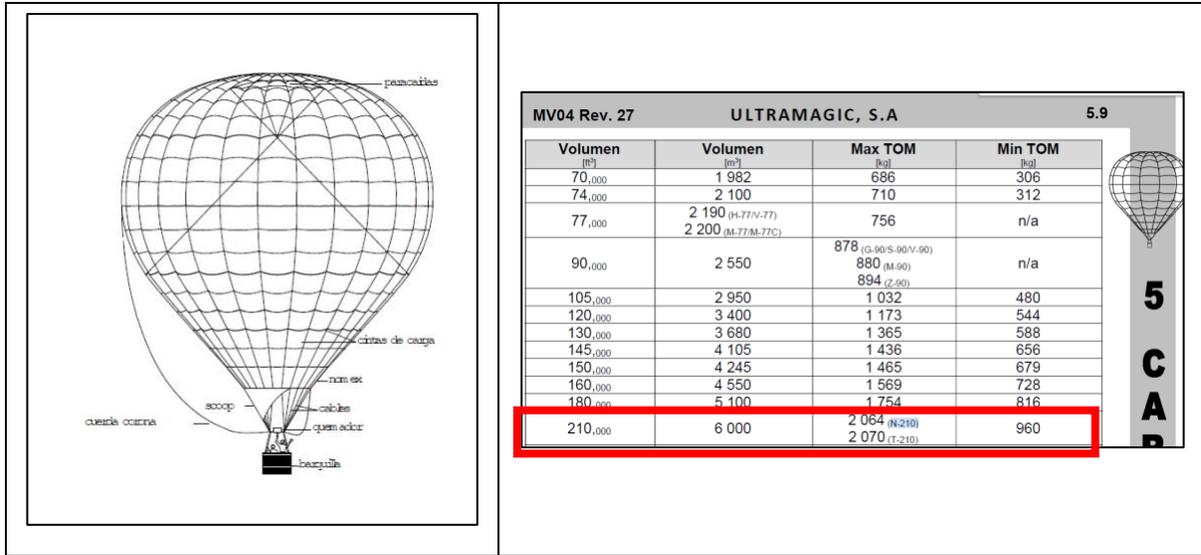
Imagen No. 15: Gráfica e información de los componentes del globo.

sujeción/amarre deben ser suministrados por ULTRAMAGIC ($\phi 14\text{mm}$ mínimo para cuerdas) o cumplir claramente estos parámetros: mínimo 4500Kg para las cuerdas y 3000Kg mínimo para los mosquetones (resistencia de rotura).

El globo debe atarse, como mínimo, con dos cuerdas en V en el lado de donde viene el viento y con otras dos más en el lado opuesto. Los elementos a usar para la sujeción/amarre deben ser suministrados por ULTRAMAGIC ($\phi 20\text{mm}$ mínimo para cuerdas) o cumplir claramente estos parámetros: mínimo 6000Kg para las cuerdas y 4000Kg mínimo para los mosquetones (resistencia de rotura).
