INFORME FINAL

INCIDENTE GRAVE

COL-22-15-DIACC

Fractura del tren de aterrizaje en plataforma

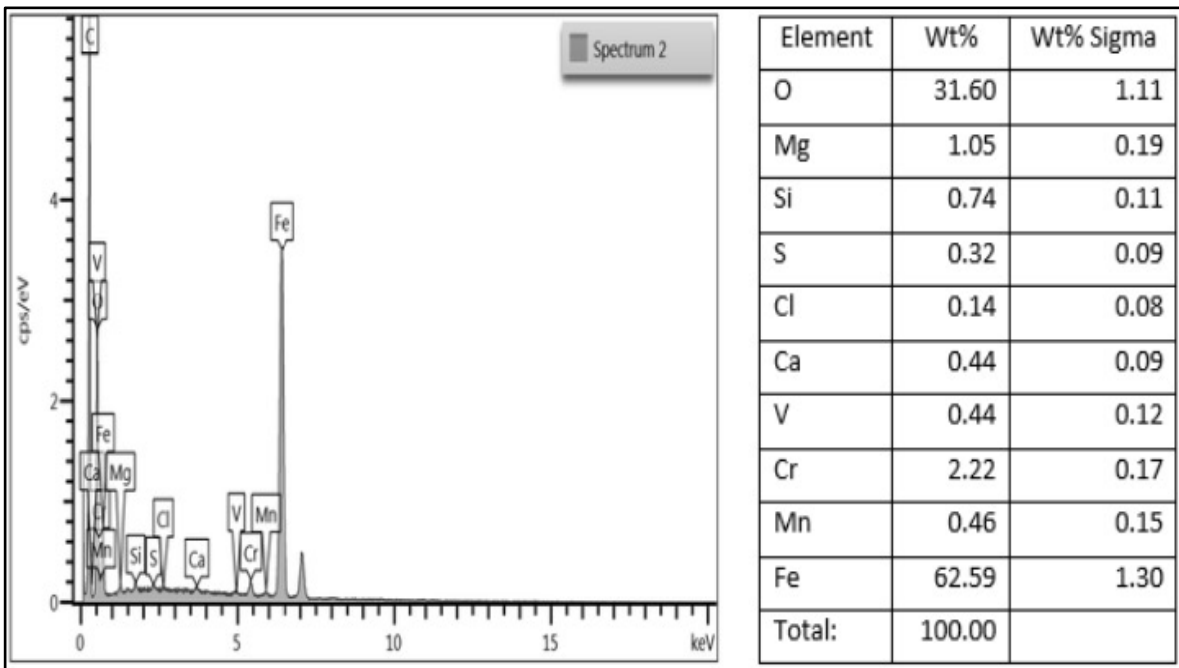
Imagen No. 5. Composición de materiales en la aleación de la pierna del tren de aterrizaje.

De acuerdo con el análisis de composición química se identificaron los componentes de los cuales está construida la pierna del tren de aterrizaje, así:

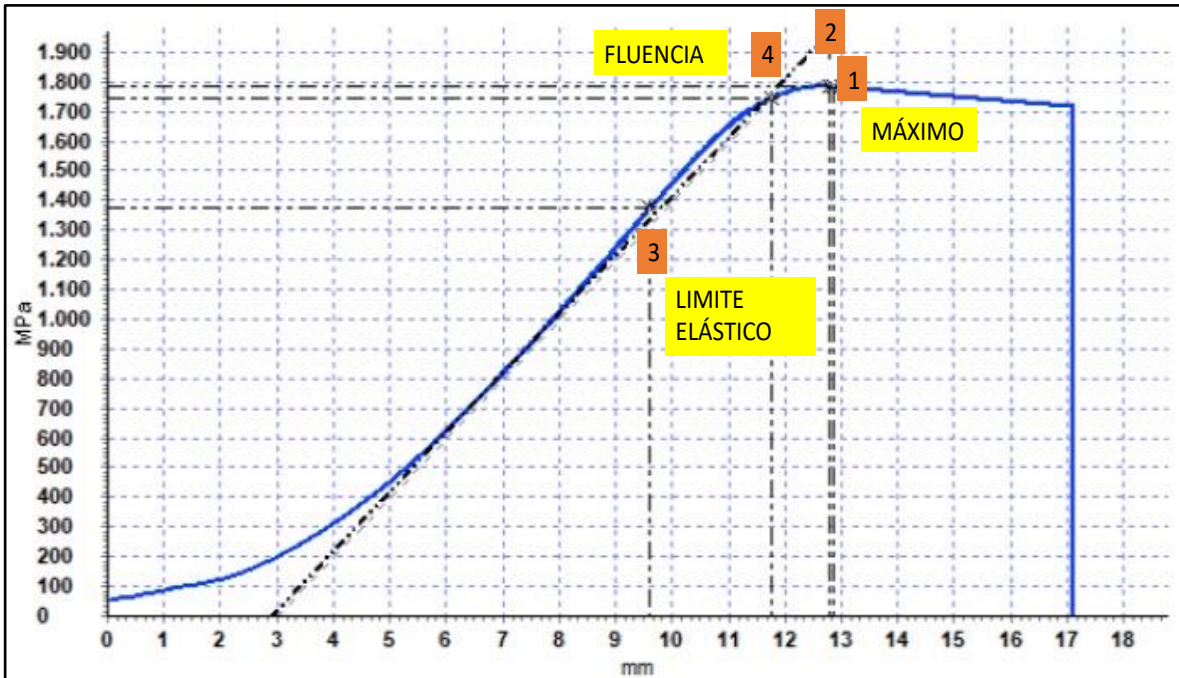
Imagen No. 8. Curva de esfuerzos y deformación del material.

La siguiente gráfica muestra el desarrollo de la fractura, teniendo en cuenta, las características de los materiales de la aleación, la resistencia mecánica, los límites elásticos, y la fluencia del material durante la operación.

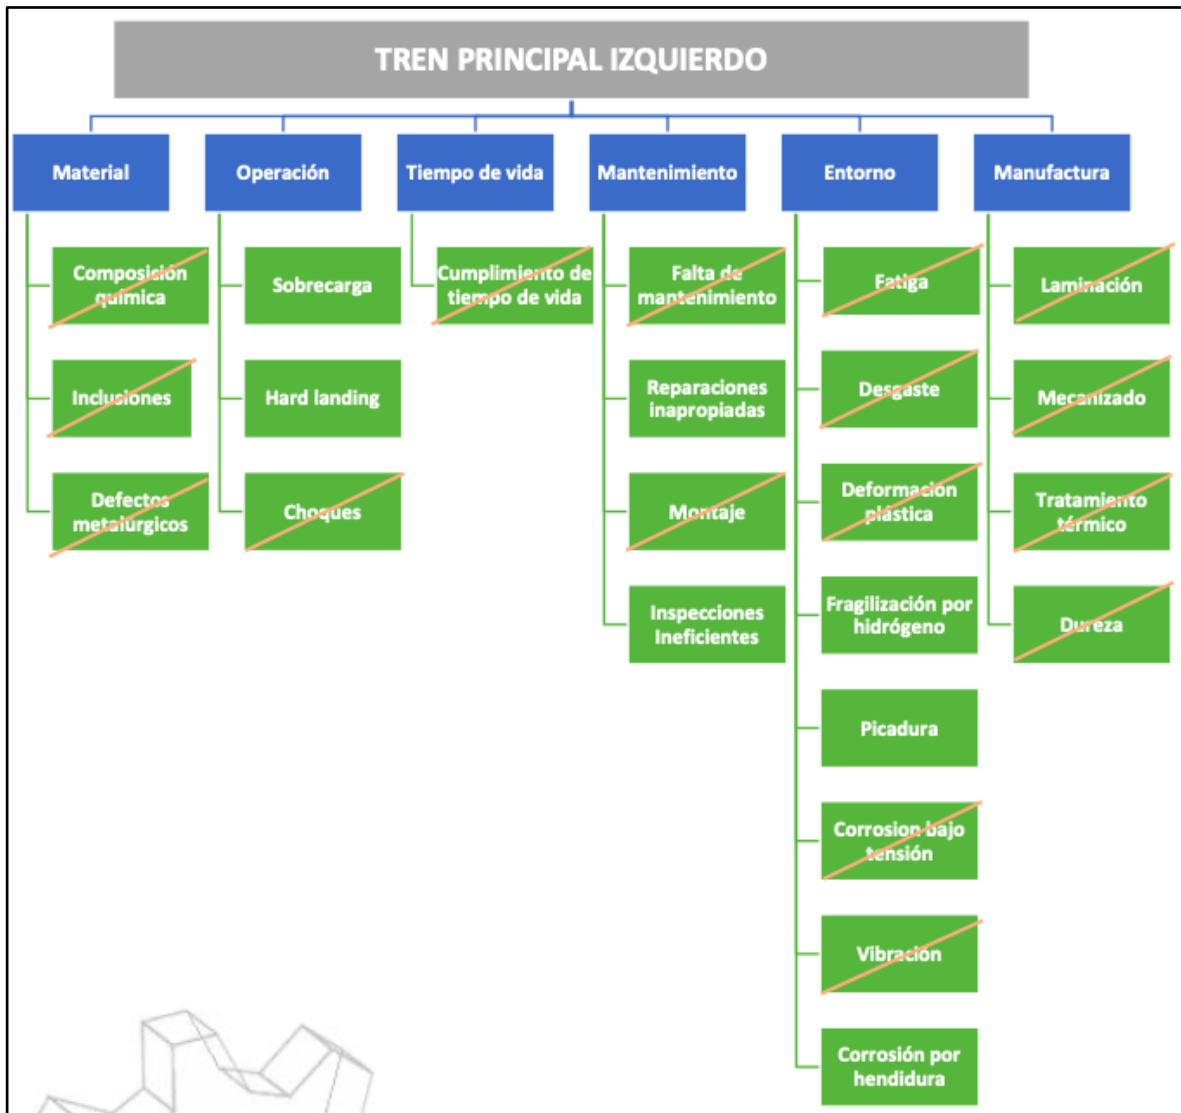
Imagen No. 9. Árbol de hipótesis.

Una vez a analizados todos los frentes de posible falla se concluyó lo siguiente:

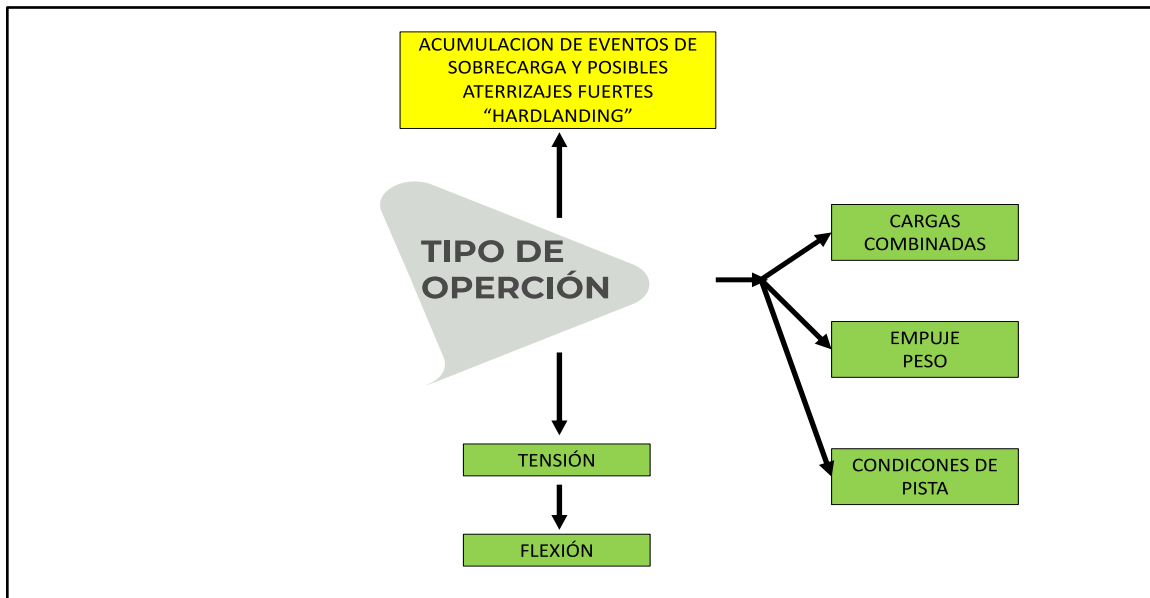
Imagen No. 10. Árbol de falla de acuerdo con el tipo de operación.

Durante el análisis de falla de material se identificó una corrosión intergranular por picadura y por hendidura, quizás no tratada adecuadamente durante el mantenimiento.

Por la forma observada del proceso de propagación, se estimó que la grieta creció en cuatro o cinco momentos, los cuales se produjeron, probablemente, por sobrecarga de la aeronave y/o aterrizajes fuertes.

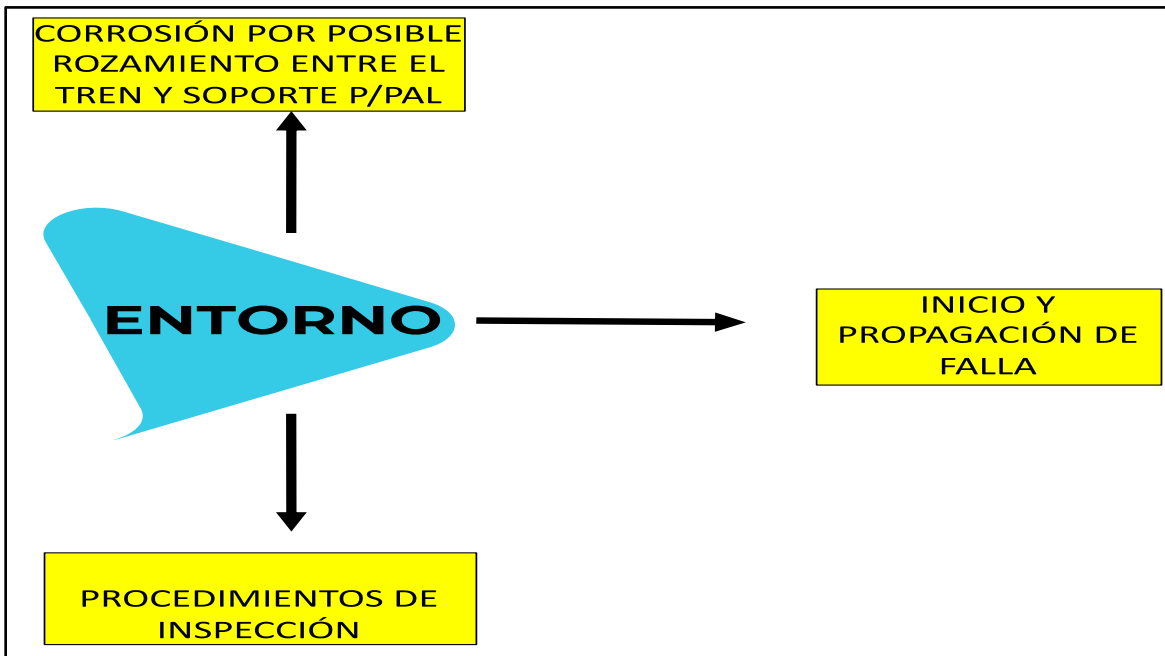
Imagen No. 12. Factores relacionados con el mantenimiento.

Durante el análisis de falla de material se identificó una corrosión intergranular por picadura y por hendidura, que, quizás, no fue tratada adecuadamente durante el mantenimiento.

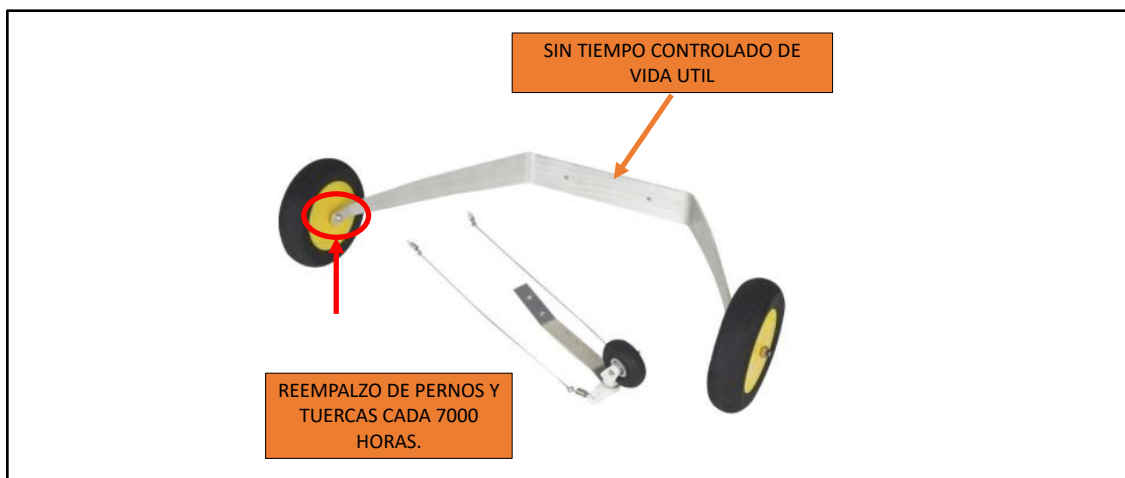
Imagen No. 14. identificación de partes tren de aterrizaje.

El Manual de Mantenimiento de la aeronave no contempla un tiempo de vida útil para el reemplazo de los trenes de aterrizaje, ni para el cumplimiento de pruebas no destructivas, para controlar la condición general de los trenes.

El capítulo de trenes de aterrizaje el fabricante enfatiza el reemplazo de las tuercas y pernos que sostienen el eje que soportan las ruedas del tren.
