## INFORME FINAL

# INCIDENTE GRAVE

## COL-22-01-DIACC

FALLA DEL TREN DELANTERO EN EL ATERRIZAJE

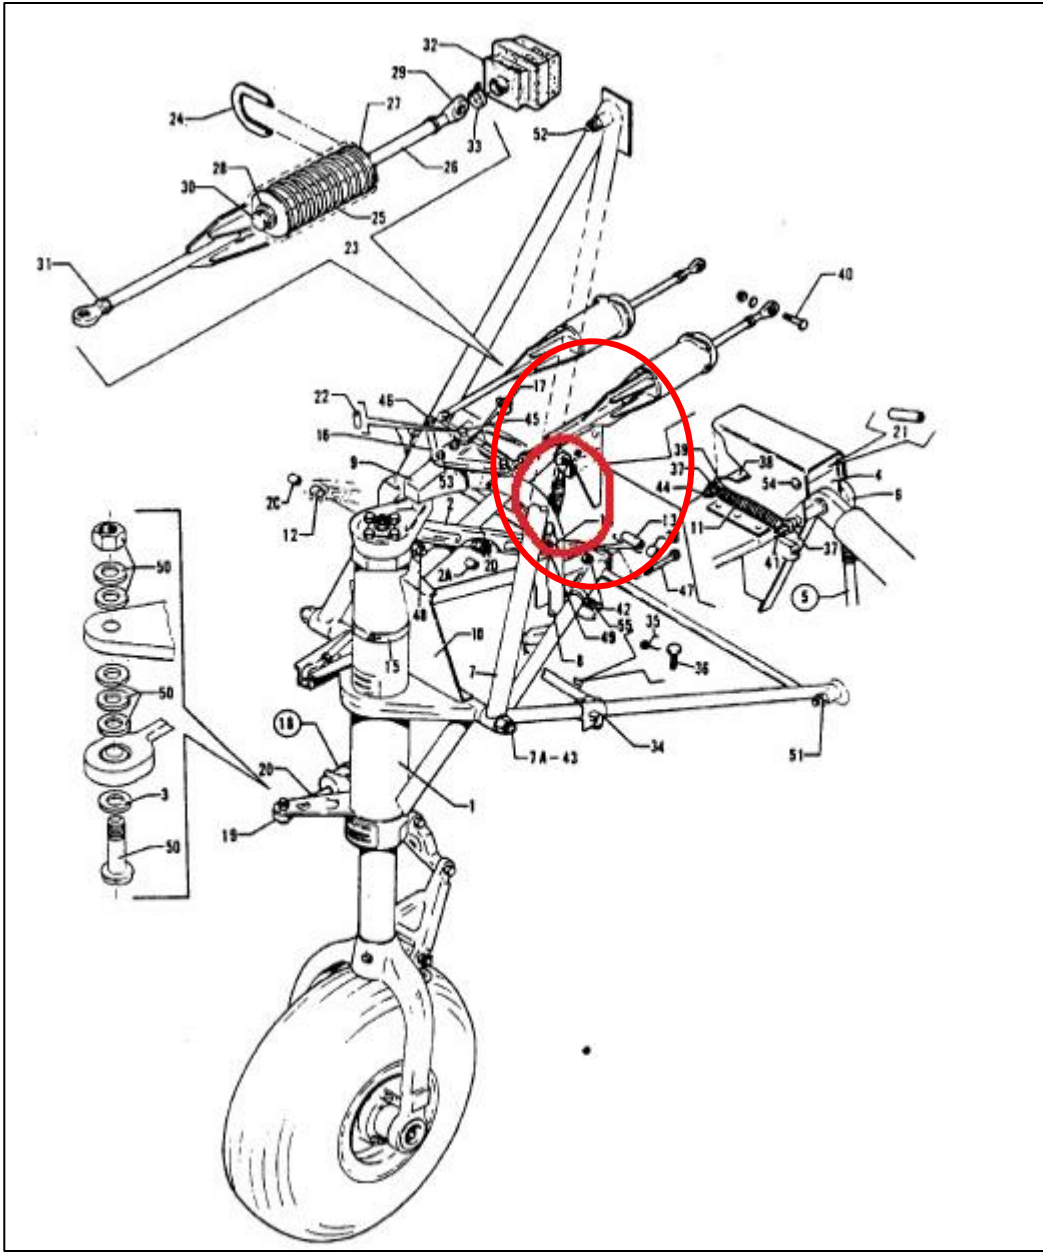
Rotura de la pared de fuego a la altura del refuerzo de la barra, que se fisuró por la colocación de remaches que no cumplían con las medidas establecidas por el fabricante, generando así un movimiento hacia atrás de la lámina que produjo la retracción del tren de aterrizaje durante la desaceleración de la aeronave después de aterrizar.

Figura No. 2 - Sistema del tren de aterrizaje y posición de la lámina de refuerzo del tren delantero.
