INFORME FINAL

COL-22-82-DIACC
Excursión de pista

Salida de pista por falla del sistema de control de dirección

Cessna 750 Citation X
Matricula N156VP

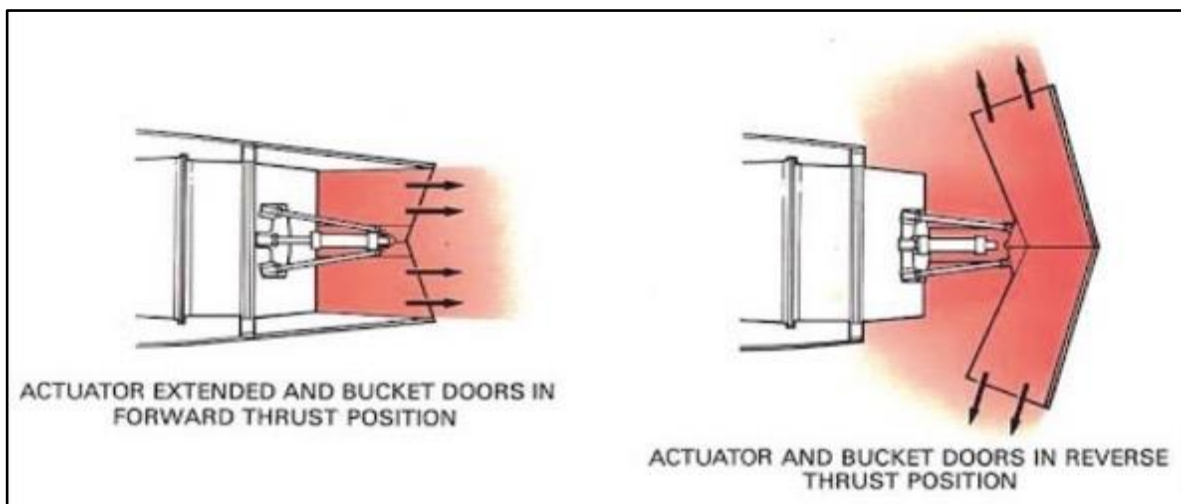
Imagen No. 2: Sistemas de reversibles de la aeronave N156VP.

Se inició la verificación con la inspección del sistema mecánico de los reversibles, de acuerdo con lo descrito por el manual del fabricante, que indica realizar pruebas de tensión en los cables y medidas en los pivotes del mecanismo de reverso.

De acuerdo con el manual del fabricante se realizaron pruebas al sistema hidráulico, sistema mecánico y sistema de indicación. Las pruebas realizadas al sistema de reversible

de la aeronave fueron satisfactorias, descartándose así la posible falla de los reversos durante su operación.

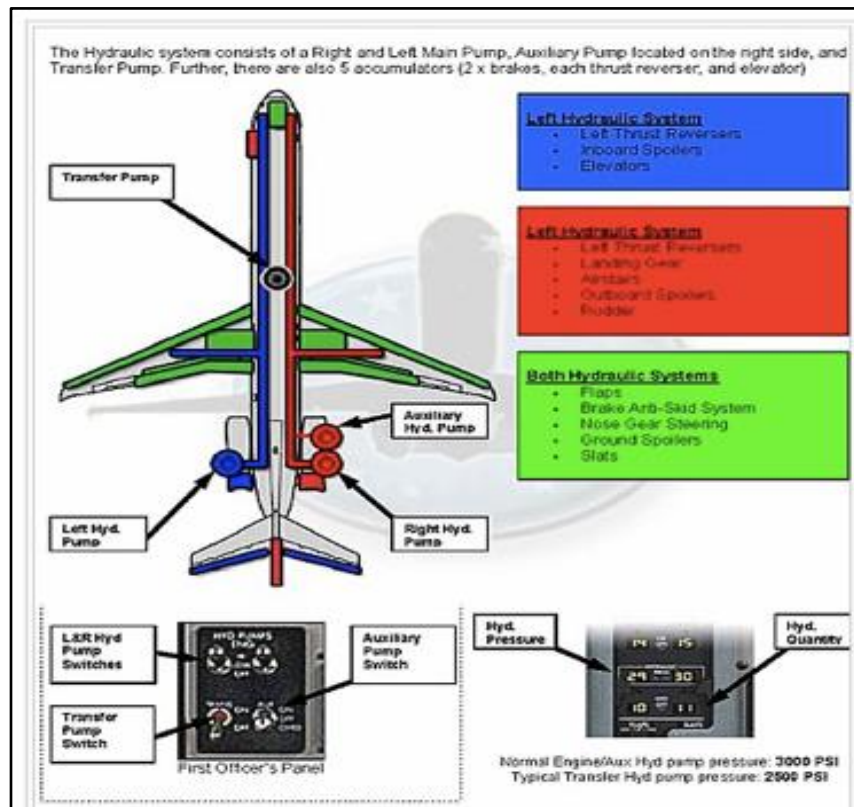
Imagen No. 3: Sistemas hidráulico de reversibles de la aeronave N156VP.

Sin embargo, se descartó una posible falla del sistema de reversibles, mediante la ejecución de se realizó pruebas operacionales y funcionales al sistema mecánico, sistema de indicación y componentes hidráulicos del sistema.
