INFORME PRELIMINAR

COL-23-31-DIACC

Aterrizaje de emergencia sin extensión del tren
de nariz.

Matrícula HK-5025.

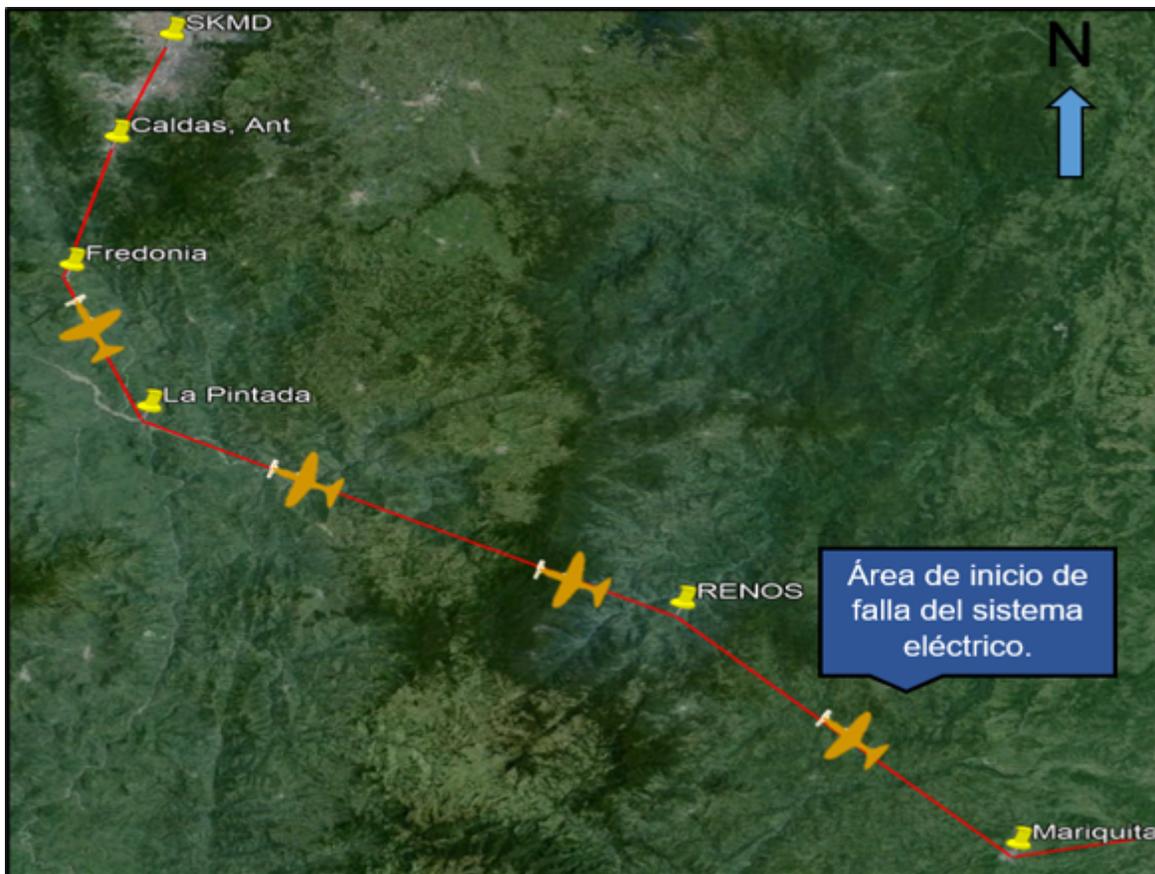
Trascurrida una hora de vuelo, en las inmediaciones del punto de notificación visual al Sierra de RENOS, la tripulación identificó una falla en el sistema eléctrico, que afectó inicialmente los equipos del lado izquierdo y posteriormente a todos los equipos eléctricos. Se realizó el procedimiento de emergencia de acuerdo al POH, sin resultados, por lo cual, se perdió todo contacto de comunicaciones (NORDO), y de control radar.

Imagen No. 2: Ubicación de la aeronave HK-5025 al momento de la falla eléctrica.
