# INFORME FINAL

# INCIDENTE GRAVE

**COL-23-34-DIACC**

Falla del tren principal izquierdo en el aterrizaje

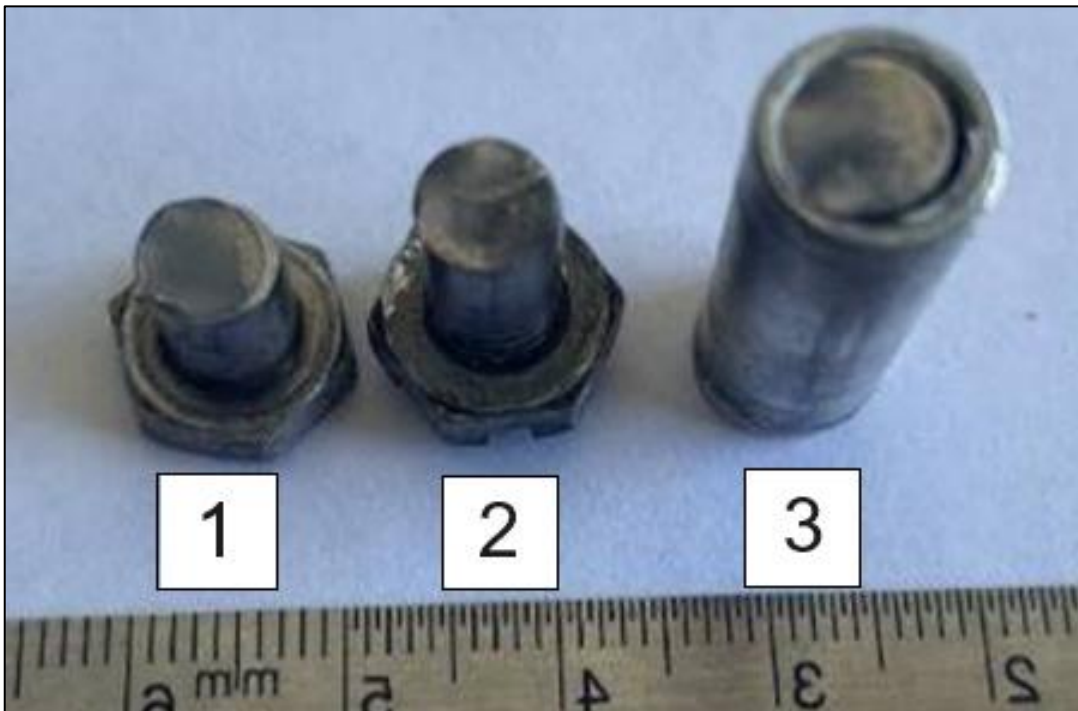
El perno se fracturó en tres partes:

1. La zona de la cabeza.
2. La zona de la tuerca.
3. El buje, el cual posee dos caras, una cara del lado de la fractura de la cabeza y la otra del lado de la tuerca.

Fotografía No. 13. 1) Muestra fractura cabeza. 2) Muestra fractura tuerca. 3) Muestra fractura buje.

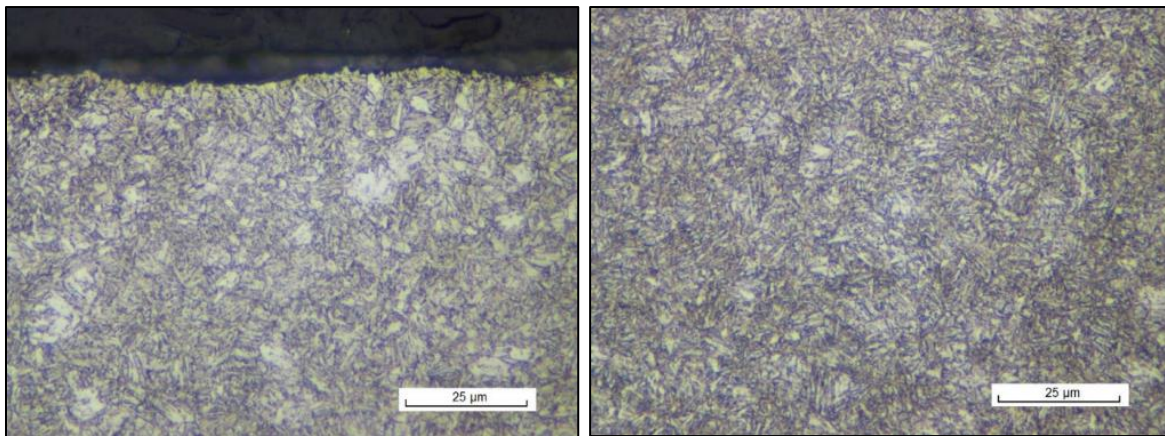
Se observó que la microestructura del perno en vista trasversal y longitudinal es la misma, se evidenció martensita revenida con trazas de ferrita presentando una dirección de rotación hacia la zona de deformación plástica donde ocurrió la falla final.

*Imágenes No. 37 y 38: A 1000x. Martensita revenida con restos de ferrita.  
Muestra longitudinal. Nital 2%.*

No se observó descarburación ni fisuras en superficie del perímetro. La zona de la fractura en la muestra de corte longitudinal no mostró fisuras que evidencien fragilización por hidrogeno o inclusiones severas. Se observan sulfuros de manganeso, pero por su longitud y espesor según “ASTM E 45”, no son importantes para cuantificarlos.

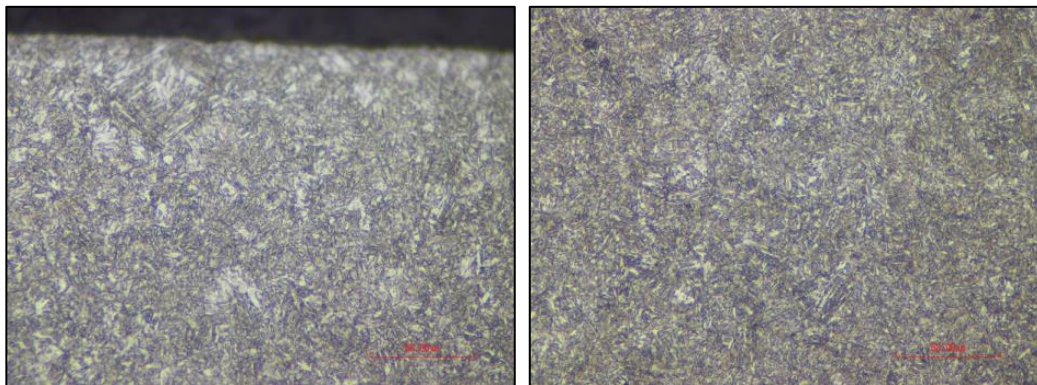
Imágenes No. 49, 50: A 1000x. martensita revenida con restos de ferrita.  
Muestra longitudinal. Nital 2%.

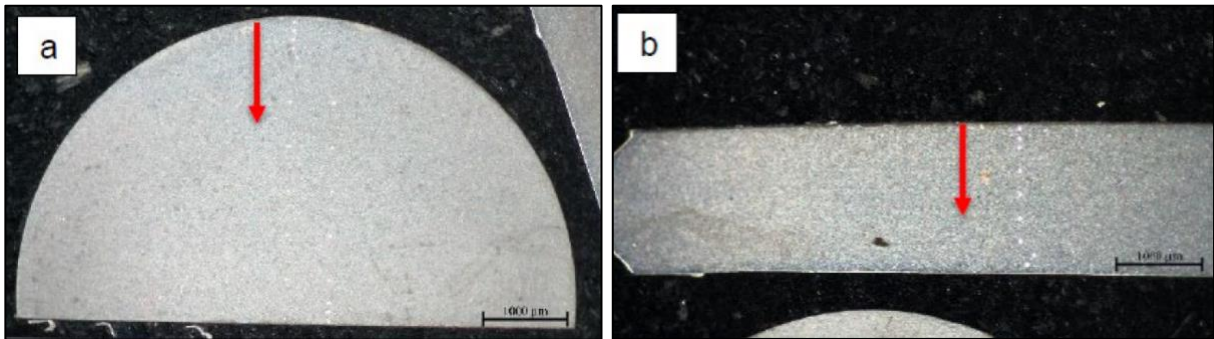
Imágenes No. 51, 52: A) mediciones realizadas en la sección trasversal del perno, barrido radial comenzando en la periferia del perno. B) mediciones en la pared del buje desde su lado interno al externo.

La micro dureza del perno está en el rango de 359 HV a 396 HV (36 HRC a 40 HRC aproximadamente según ASTM E 140) y para el buje esta entre 278 HV a 295 HV (27 HRC a 29 HRC aproximadamente según ASTM E 140), en el esquema 4 se muestra el perfil de micro dureza graficado para el perno y para el buje.
