INFORME FINAL INCIDENTE GRAVE

COL-13-50-GIA

Excursión de pista durante el aterrizaje

Cessna 414, Matrícula HK4714

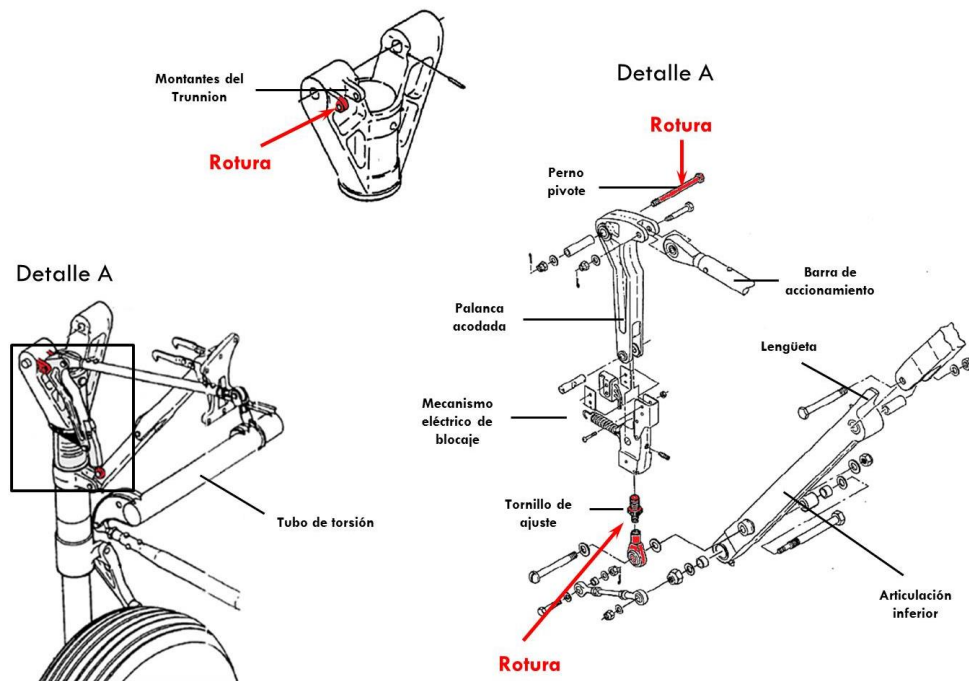
F2. Esquema general del tren principal derecho de la aeronave Cessna 414

La articulación inferior es un conjunto de dos varillas, superior e inferior, articulado en el centro, que sitúa a la estructura del tren en su posición extendida y sirve para absorber las cargas laterales que se produzcan sobre el tren durante el aterrizaje y el despegue. Dada la configuración geométrica existente, **la articulación inferior** se repliega al subir el tren y se extiende al bajar el tren, y es asegurado en esa posición gracias a la palanca acodada que hace que su punto de articulación sobrepase la línea imaginaria que uniría los extremos de sus varillas. El bloqueo mecánico se da por el exceso del punto de articulación que es controlado por **la lengüeta** ubicada en el centro de la articulación inferior que impide que opere hacia abajo. Para un efectivo bloqueo sobrepasando la línea imaginaria de articulación el mecanismo debe regularse ajustando la longitud del brazo inferior de la **palanca acodada**, que se encuentra articulado y unido a la **articulación inferior** a través del **tornillo de reglaje** que es roscado en sus dos extremos. Sí el conjunto se encuentra está bien ajustado.

Con el tren en la posición extendida y asegurada, la configuración geométrica de la pata hace que las cargas verticales y laterales estén soportadas por la estructura principal del propio tren para y por la **articulación inferior**, respectivamente. El mecanismo de funcionamiento no debería estar sometido a grandes cargas y su misión es mantener la posición de la **articulación inferior** sobrepasando la línea imaginaria de articulación.
