INFORME FINAL INCIDENTE GRAVE

COL-14-19-GIA

**Pérdida de potencia durante aproximación final a la pista
Cessna 180 Skywagon, Matrícula HK907**

28 de Julio de 2014

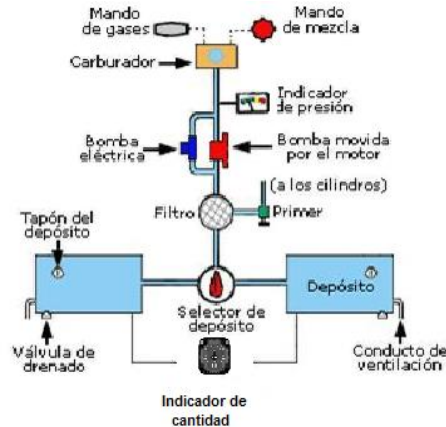
El filtro es un elemento de malla metálico soportado dentro de una carcasa metálica tipo copa; presenta dos cavidades, una para la línea de combustible de entrada proveniente de los tanques de combustible, y la otra de salida hacia la bomba para su uso en el motor. Taponamientos o simples obstrucciones en el filtro de combustible, evita el tránsito normal de flujo de combustible hacia el motor y el consecuente malfuncionamiento del mismo.

Diagrama típico de sistema de combustible avión Cessna

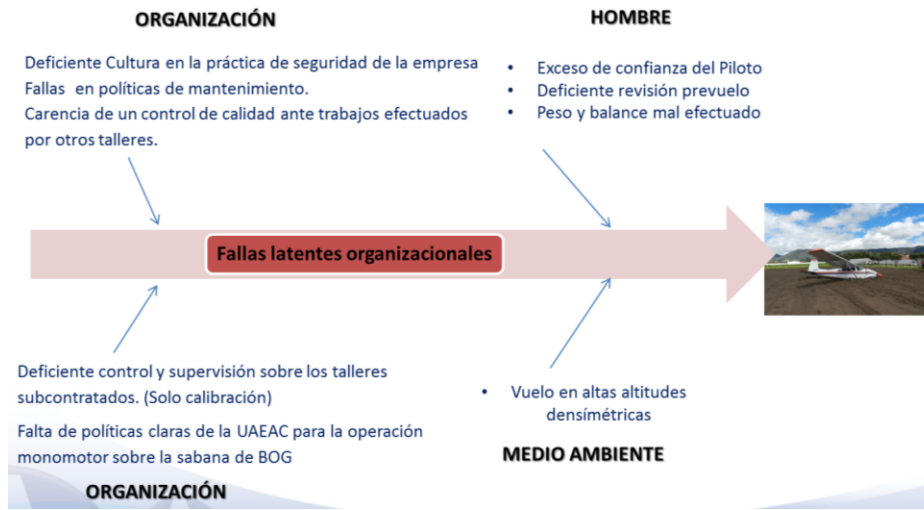
Es probable que esta contaminación haya sido transmitida durante el tanqueo de la aeronave en alguna estación de combustible o por deficiencias en el sistema de calidad en el mantenimiento de la aeronave. Se encontró que la empresa realiza el mantenimiento de la aeronave según las especificaciones de la casa fabricante y que la aeronave era mantenida adecuadamente, sin embargo, pueden existir aspectos de mejora o situaciones que no son reportadas adecuadamente, o bien su acción correctiva es muy laxa y no concentra su labor en determinar posibles causas de los reportes efectuados.

Factores causales organizacionales del Incidente Grave
