INFORME FINAL

INCIDENTE GRAVE

Colisión contra obstáculo natural durante el despegue

Boeing 737-2X6C

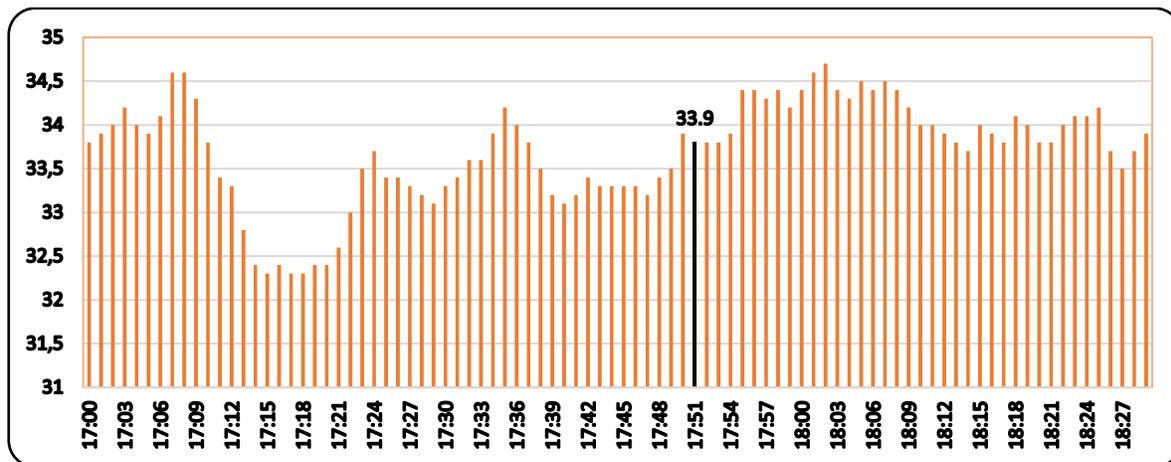
Gráfica No. 1 – Datos de temperatura (eje vertical) vs hora (eje horizontal) AWOS SKPC
03 febrero de 2022, 17:00 h a 18:30 h.

A las 17:51 h, hora del despegue, se registró una temperatura de 33.9°C con tendencia positiva de incremento en los minutos siguientes.

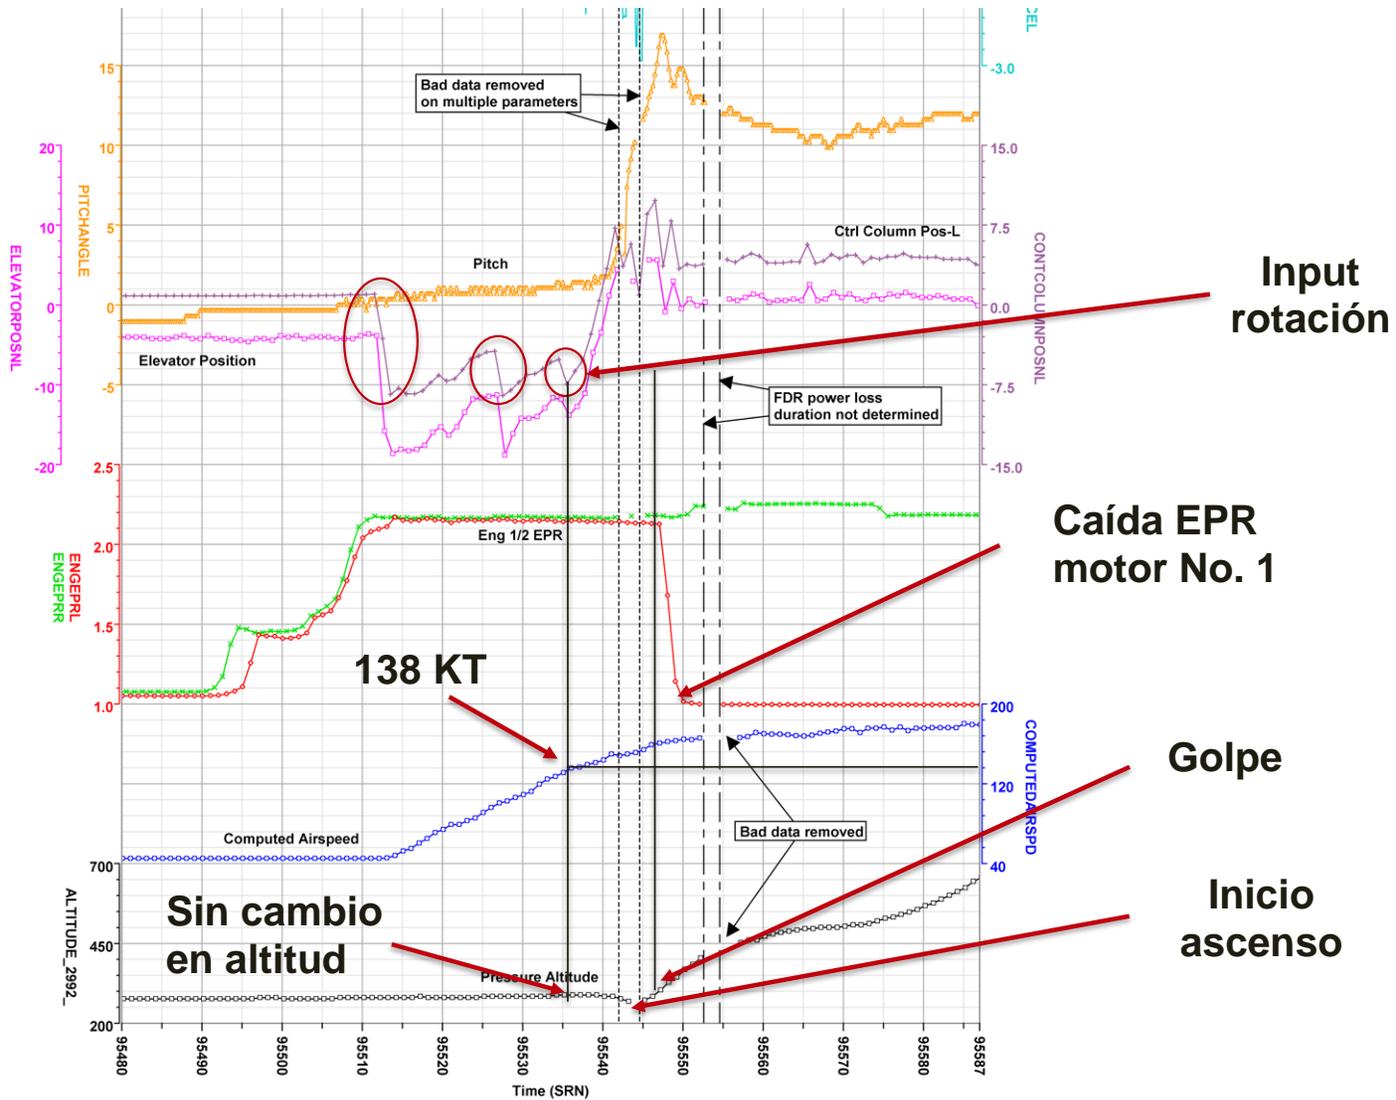
Figura No. 5 – Gráfica de datos de vuelo al despegue HK5192.

Las técnicas de vuelo indican que, si ocurre una falla de motor en V_1 o después, se debe continuar la carrera de despegue, y esperar la velocidad de rotación V_r , para rotar. Sin embargo, el ascenso positivo de la aeronave se limitará con un motor inoperativo, y, además, la aeronave utilizará más distancia de pista para alcanzar una velocidad de ascenso inicial (V_{lo}); en estas condiciones, será alcanzar 35 pies de altura sobre el fin de la pista, y terminar el primer segmento del despegue.
