# **INCIDENTE GRAVE**

## **COL-21-70-DIACC**

**Pérdida de control en tierra y excursión de Pista**

Cessna T210H

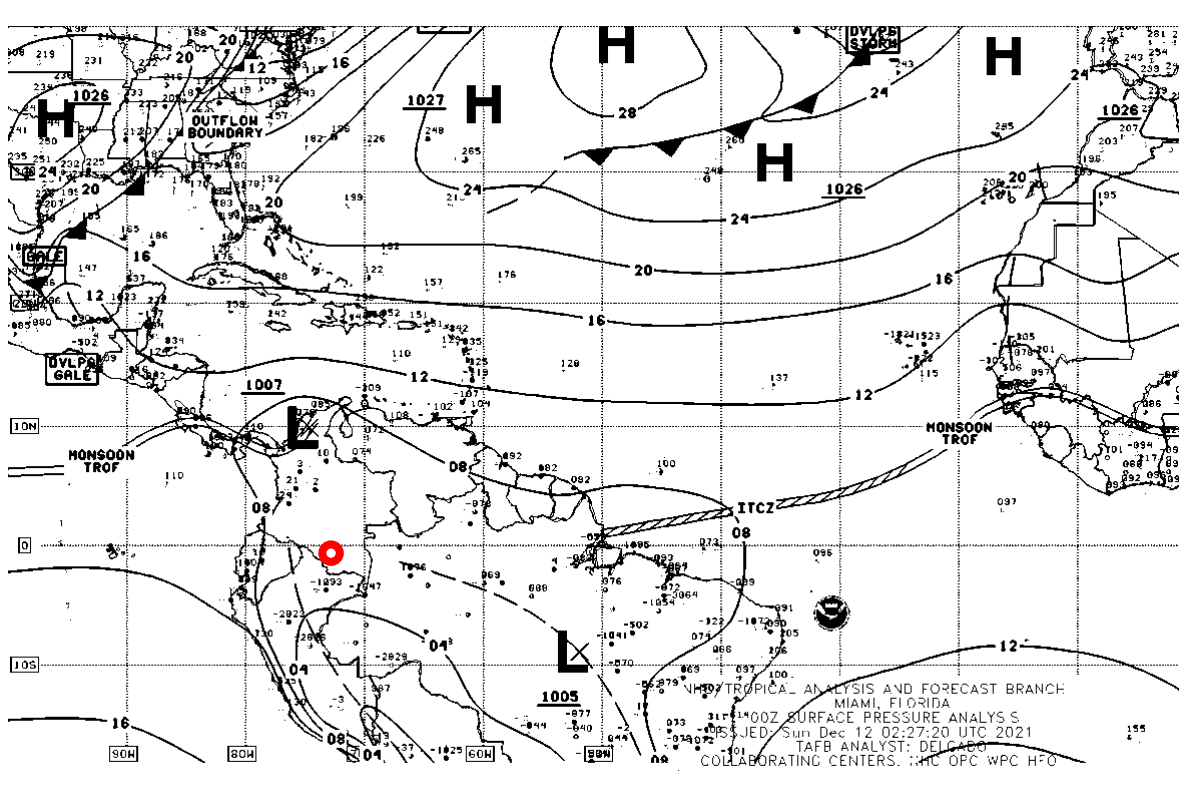
La situación sinóptica general del área, para el día del suceso, evidenciaba la presencia de una zona de baja presión localizada en el NW del territorio colombiano. La alta subtropical de Atlántico Norte (ASAN) alcanzaba latitud 25N; y hacia el SE del territorio colombiano, se evidenciaba la presencia de una vaguada amazónica.

Así mismo mostraba la presencia de una vaguada monzónica ubicada al N del país que no presentaba interacción con el sitio del evento.

Imagen No. 1 – Situación sinóptica en el Atlántico Norte y Colombia – 12 diciembre de 2022, en rojo, ubicación del evento

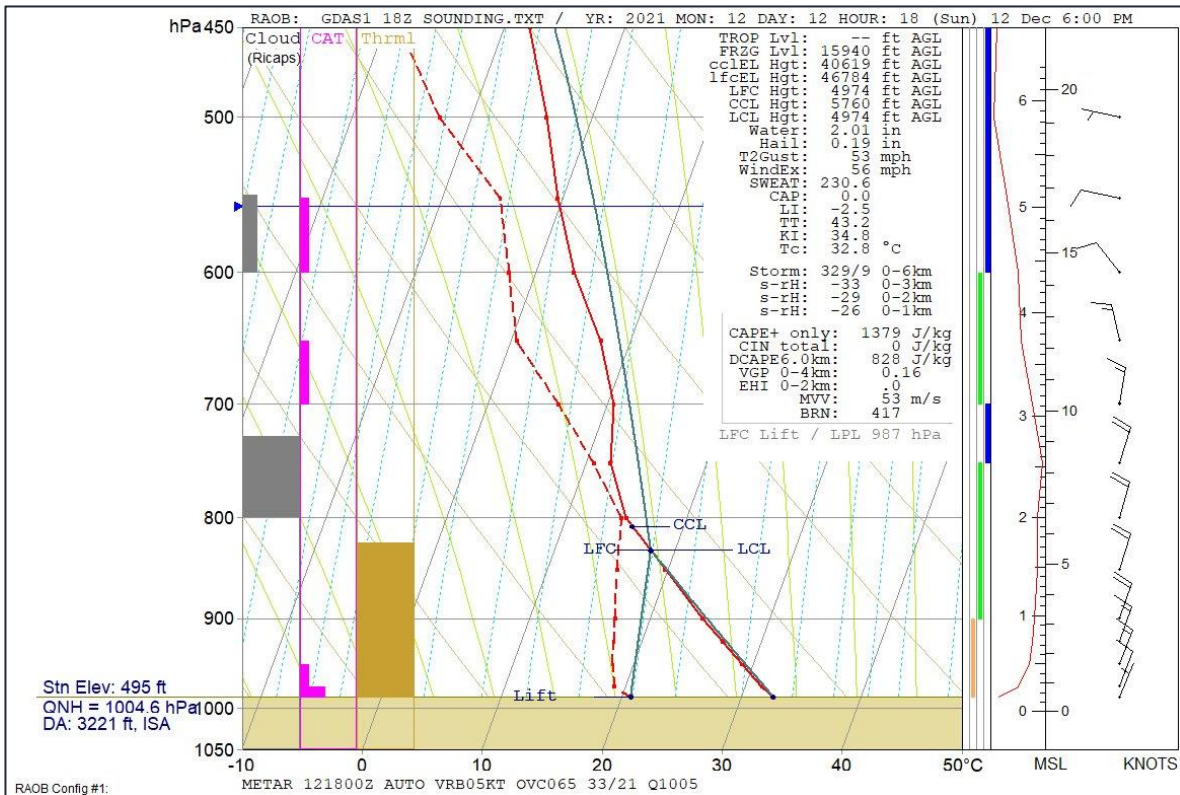
El sondeo fue planteado en un diagrama Skew T log P, utilizando el software RAOB desde la superficie hasta los 450hPa o 20,000 pies. La imagen No. 2, muestra el resultado del sondeo GDAS para el 12 de diciembre de 2021 a las 18 UTC.

Imagen No. 2 – Sondeo GDAS para las 1800 UTC el 12 de diciembre de 2021.

El sondeo GDAS representó una elevación de 495 pies sobre el punto del evento mostrando una temperatura cerca de la superficie de 33°C, una temperatura de punto de rocío de 21°C, con una humedad relativa del 50 %, lo que resultó en una altitud de densidad de 3,221 pies.

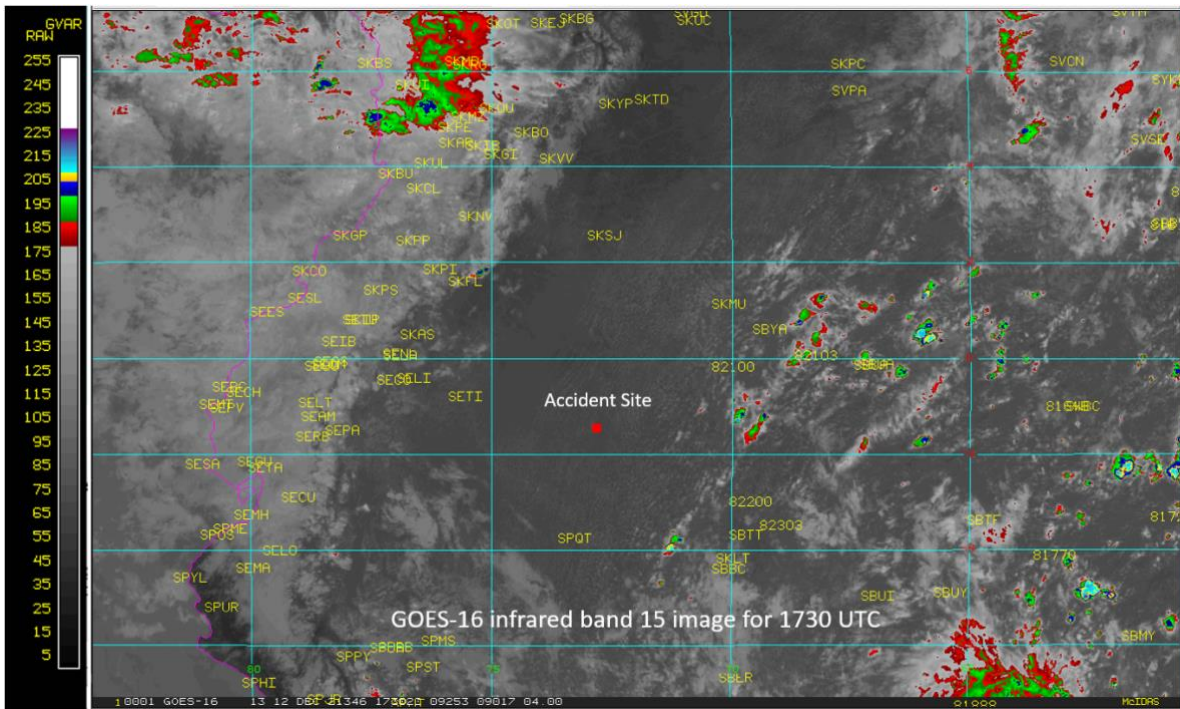
Las Imágenes No. 3 y 4 son imágenes visibles e infrarrojas del GOES-16 para las 17:30 UTC con el lugar del evento marcado con un cuadrado rojo. La imagen mostraba varias bandas de nubes bajas sobre el lugar del accidente. No se identificaron nubes tipo cumulonimbos definidas asociadas con convección profunda en las inmediaciones del lugar del accidente.

Imagen No. 3 – Imagen GOES-16 en canal infrarrojo a las 1730 UTC (Fuente: NTSB).

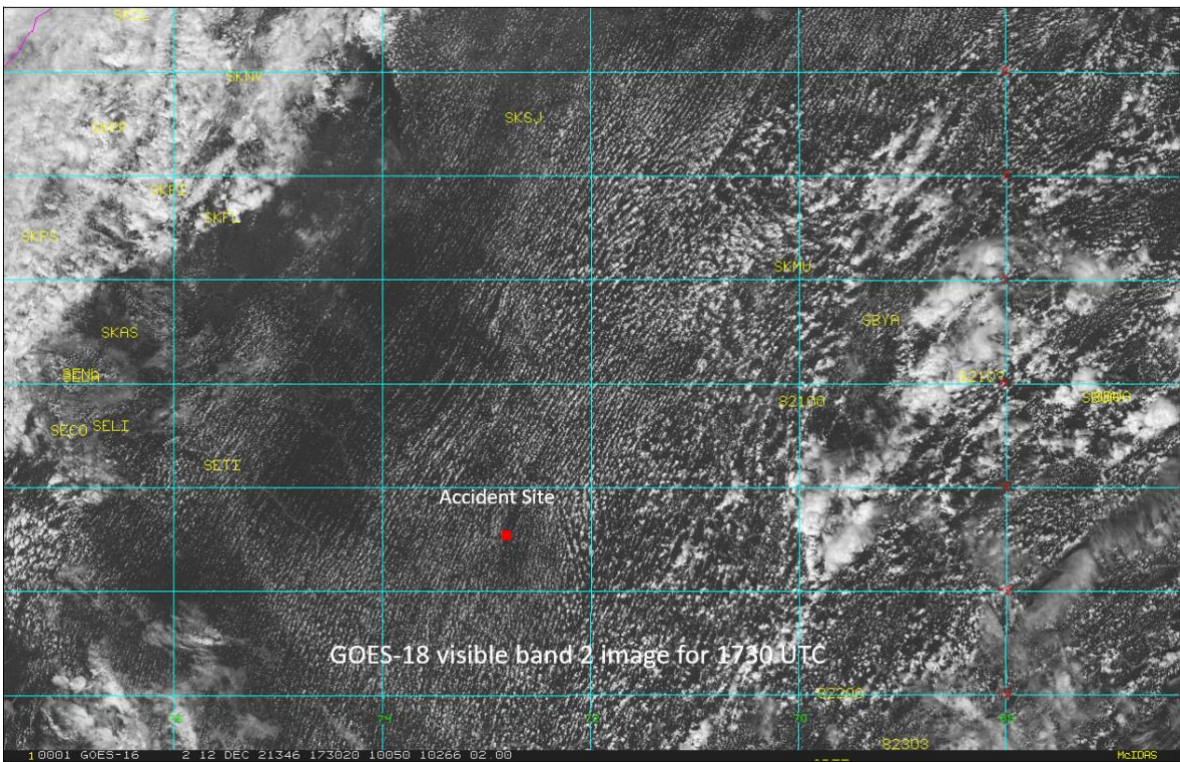
Imagen No. 4 – Imagen GOES-16 en canal visible a las 1730 UTC (Fuente NTSB).

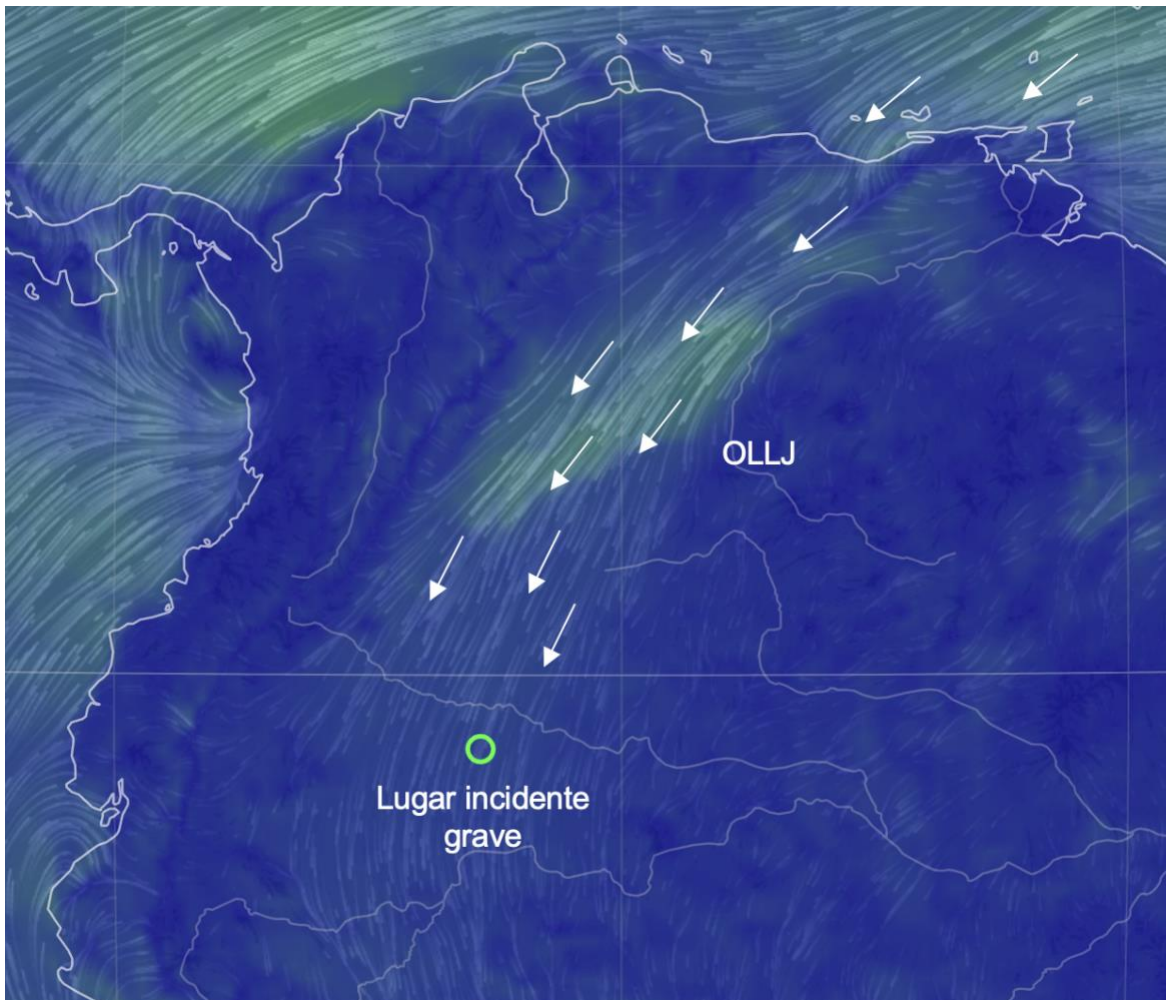
La investigación contó con la información de viento pronosticado en superficie para el 12 de diciembre de 2022, a las 17:00 UTC. Los modelos meteorológicos mostraban la presencia de una canalización de viento proveniente del NE dirigida principalmente por la orografía venezolana y colombiana, hacia la parte S del territorio colombiano. De acuerdo con las características atmosféricas, en la zona del evento se encontraba establecida una corriente en chorro de bajo nivel LLJ. Para esta fecha, como es habitual, los chorros bajos del Caribe y del Orinoco estaban localizados, y se profundizaron muy cerca de la zona del evento.

En el lugar donde ocurrió el suceso interactuaba esta corriente de viento con intensidades que oscilaban entre los 15 a 7 nudos.

Imagen No. 5 – Viento pronosticado el día 12 de diciembre, 12:00 HL.

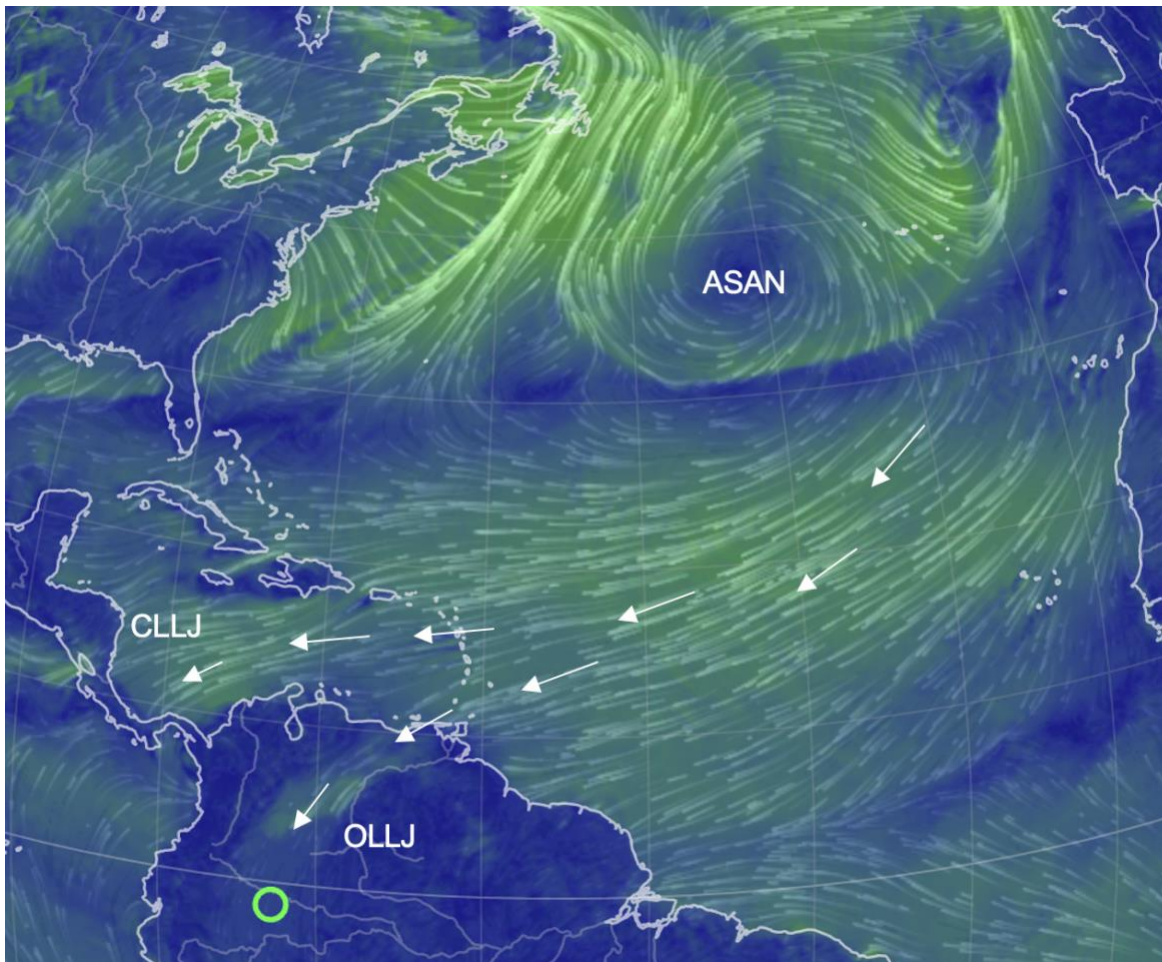
Imagen No. 6 – Ubicación de la alta subtropical del Atlántico norte (ASAN) y relación con viento pronosticado el día 12 de diciembre, 12:00 HL.

Dicha canalización de flujo de viento intensifica corrientes en chorro de bajo nivel en el norte del país y en el oriente (OLLJ), y es potencializado principalmente por el posicionamiento de alta subtropical del atlántico norte (ASAN), que incide proporcionalmente en el flujo de vientos alisios en Colombia.
