INFORME FINAL

COL-21-38-DIACC

Retracción del tren de nariz durante el aterrizaje

Cessna 402C

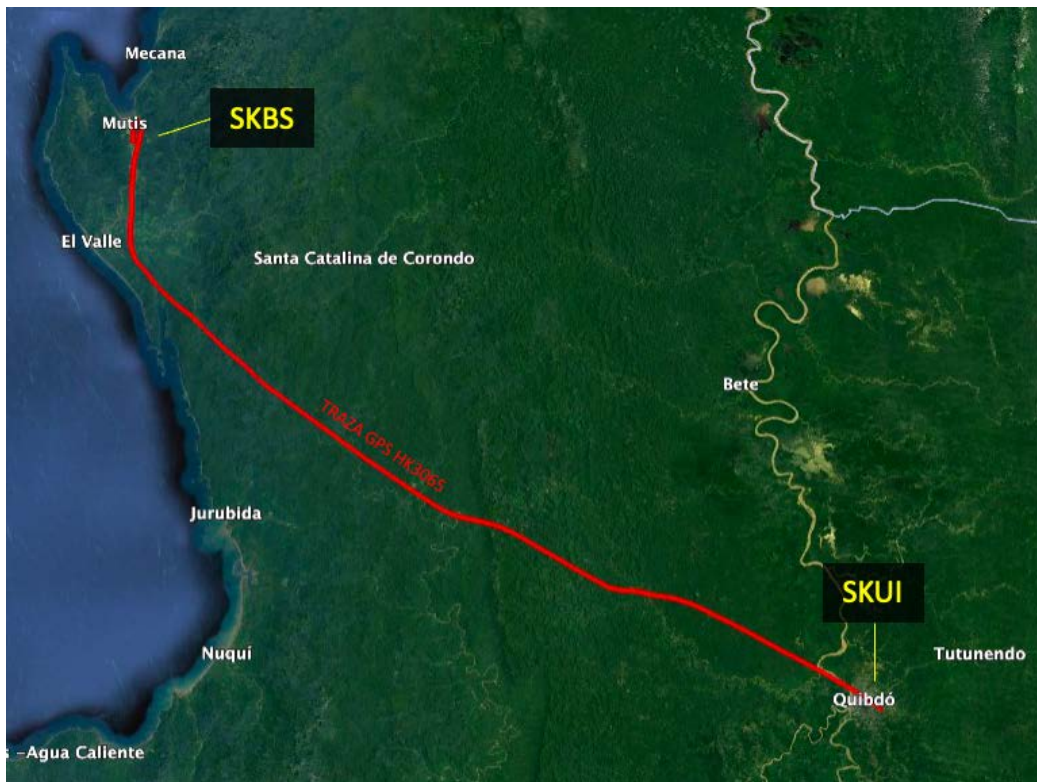
Imagen No. 1 – Registro GPS del vuelo de la aeronave HK3065.

La aeronave contaba con un Sistema de Posicionamiento Global (GPS) portátil que registró varios datos de vuelo que incluían: coordenadas, velocidad, altitud, y rumbo.

Los datos descargados proporcionaron información pertinente para determinar la trayectoria de vuelo y las velocidades durante la operación hacia SKBS.

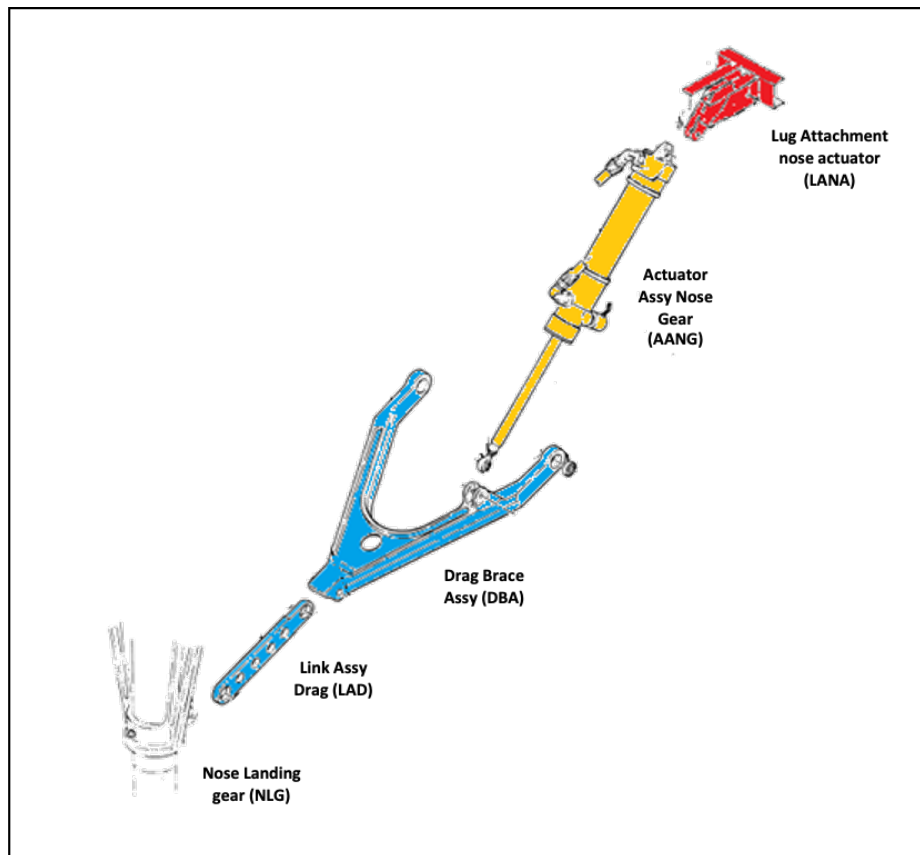
Imagen No. 4 – Partes del mecanismo de extensión y retracción del NLG C402

El fabricante Cessna fue consultado dentro del proceso investigativo, con el fin de verificar la falla del rompimiento de la estructura SABAW que dejó expuesta la sección del LANA, y confirmó a la investigación, a través de trazabilidad de ingeniería, que el panel de refuerzo estructural instalado correspondía al instalado en Cessna, y que era un componente original. Esta lámina de refuerzo se encuentra instalada con el fin de soportar la fuerza y pivote que ejerce el actuador AANG sobre la estructura LANA.

El refuerzo estructural fue instalado cuando se cambió el sistema de retracción y extensión de mecánico a hidráulico. Cessna consultó la base de datos de ocurrencias mundiales y no se encontraron eventos en los que fallara la estructura del SABAW.
