INFORME FINAL

COL-22-26-DIACC

Fractura de componente del tren de nariz en aterrizaje

Matrícula HK4228

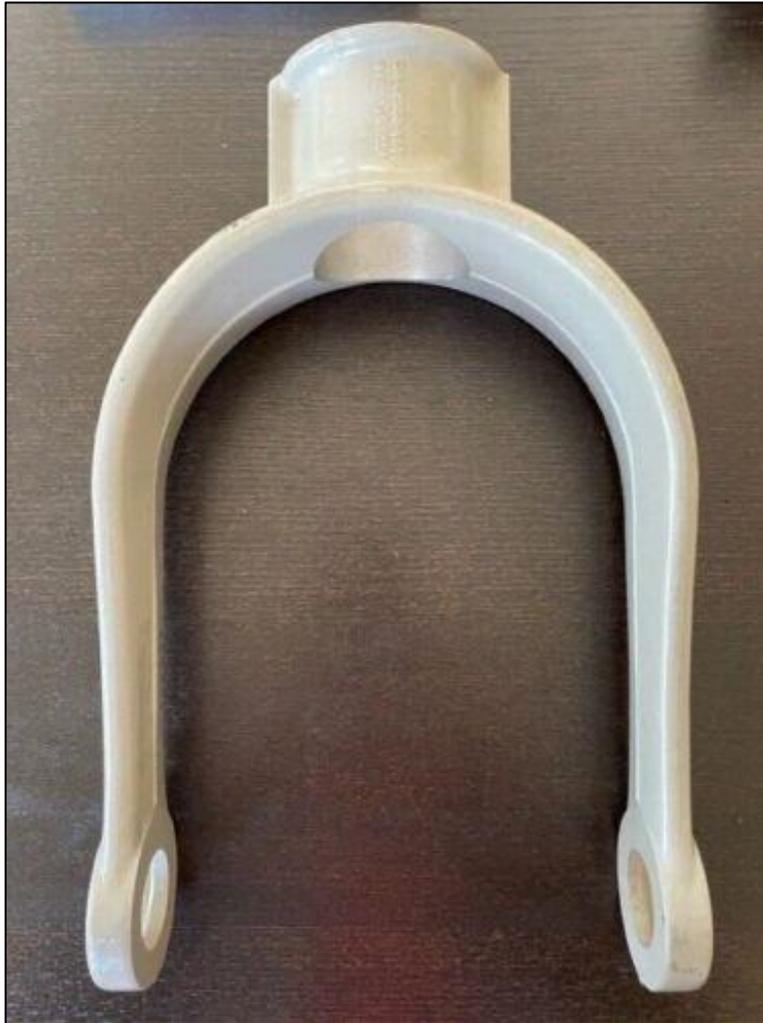
Fractura súbita del componente *fork assy* P/N: 1243610-28, generada por un fenómeno de sobre-envejecimiento estructural y/o fatiga de material, que ocasionó el colapso del tren de aterrizaje delantero durante la carrera de aterrizaje.

El componente fracturado correspondía al *fork assy*, estructura mecánica diseñada para alojar la rueda delantera, y transmitir las cargas soportadas por el peso de la aeronave durante el contacto con la superficie; está fabricado en aleación de aluminio endurecida de alta resistencia estructural para soportar los esfuerzos de flexión y compresión que se experimentan en las fases de despegue y aterrizaje.

Imagen No. 2 - Componente *fork assy*.
