INFORME FINAL

INCIDENTE GRAVE

COL-21-58-DIACC

Contacto anormal con la pista durante sobrepaso

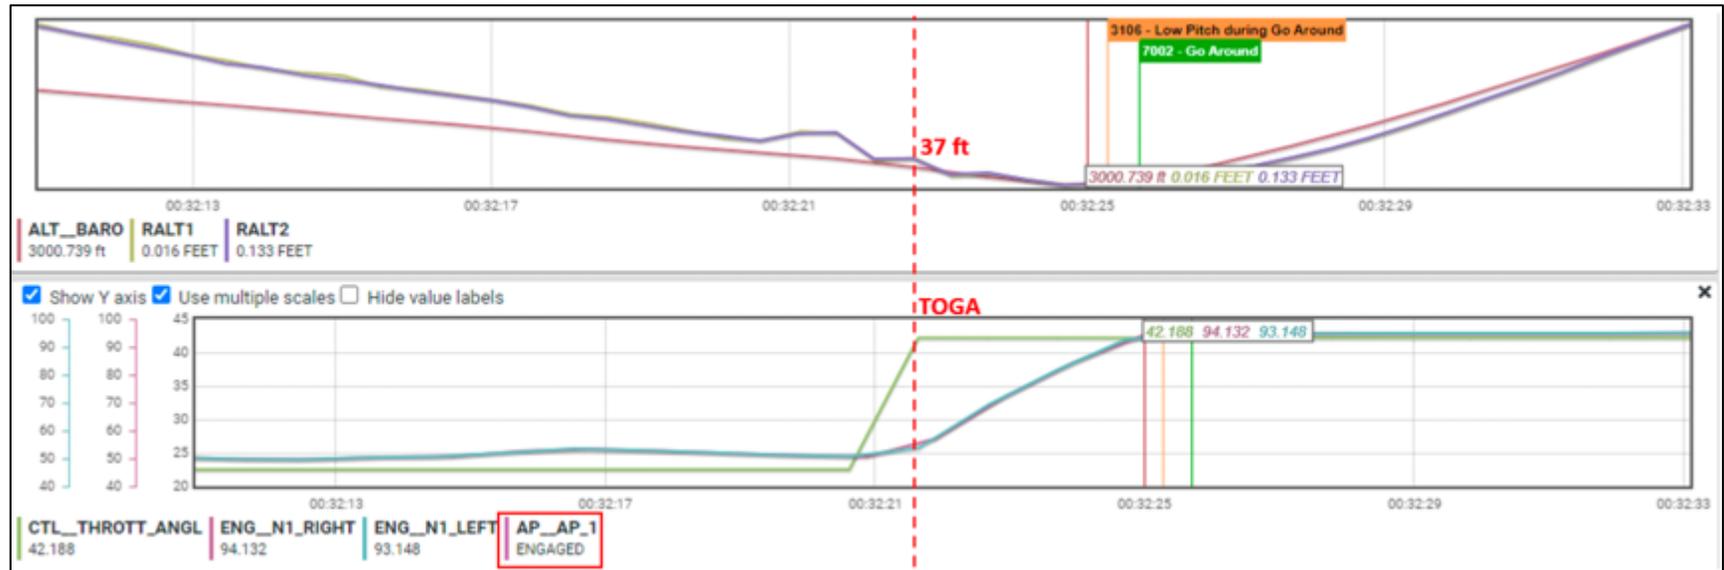
Gráfico No. 1 – Primera aproximación RWY X 32 (Fuente: FDA Avianca)

La aproximación se realizó en cumplimiento del criterio de aproximación estabilizada del Operador, en configuración de Flaps Full, V_{app} de 136 KIAS, con Piloto Automático (AP) enganchado, en modo FINAL APP.

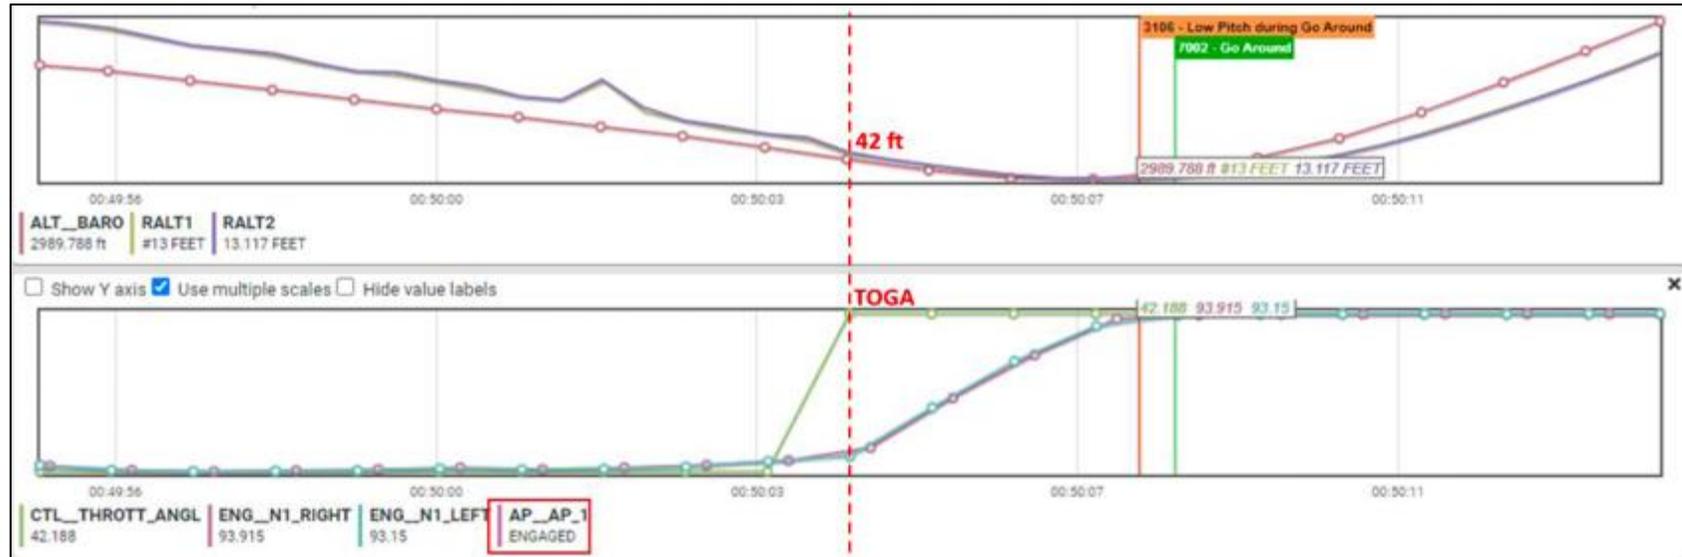
Gráfico No. 2 – Segunda aproximación RWY Y 32 (Fuente: FDA Avianca)

La aproximación se realizó en cumplimiento del criterio de aproximación estabilizada del Operador, en configuración de Flaps Full, V_{app} de 138 KIAS, con AP enganchado en modo FINAL APP. A los 3,012 pies MSL (**RA1: 42 pies / RA2: 42 pies**), el PF llevó las palancas de potencia a TOGA; y la aeronave en ese momento se encontraba con: pitch de 2.5°, motores con 53 % y 54 % de N1, régimen de descenso de **-880 pies/min.**

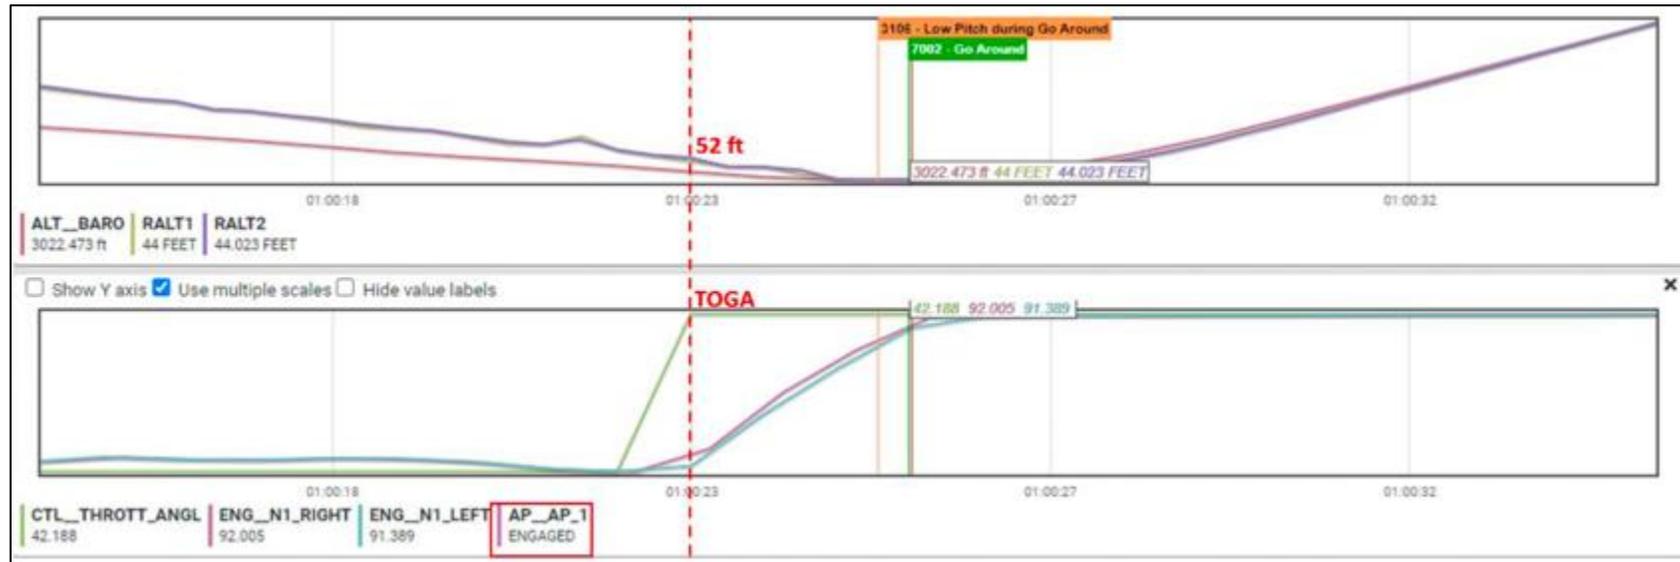
Gráfico No. 3 – Tercera aproximación RWY Y 32 (Fuente: Avianca)

La aproximación se realizó en cumplimiento del criterio de aproximación estabilizada del Operador, en configuración de Flaps Full, V_{app} de 135 KIAS, con AP enganchado en modo FINAL APP. A los 3,040 pies MSL (**RA1: 52 pies / RA2: 56 pies**) el PF llevó las palancas de potencia a TOGA; la aeronave en ese momento se encontraba con: pitch de 2.5°, motores con 52 % y 56 % de N1, régimen de descenso de **-688 pies/min**.

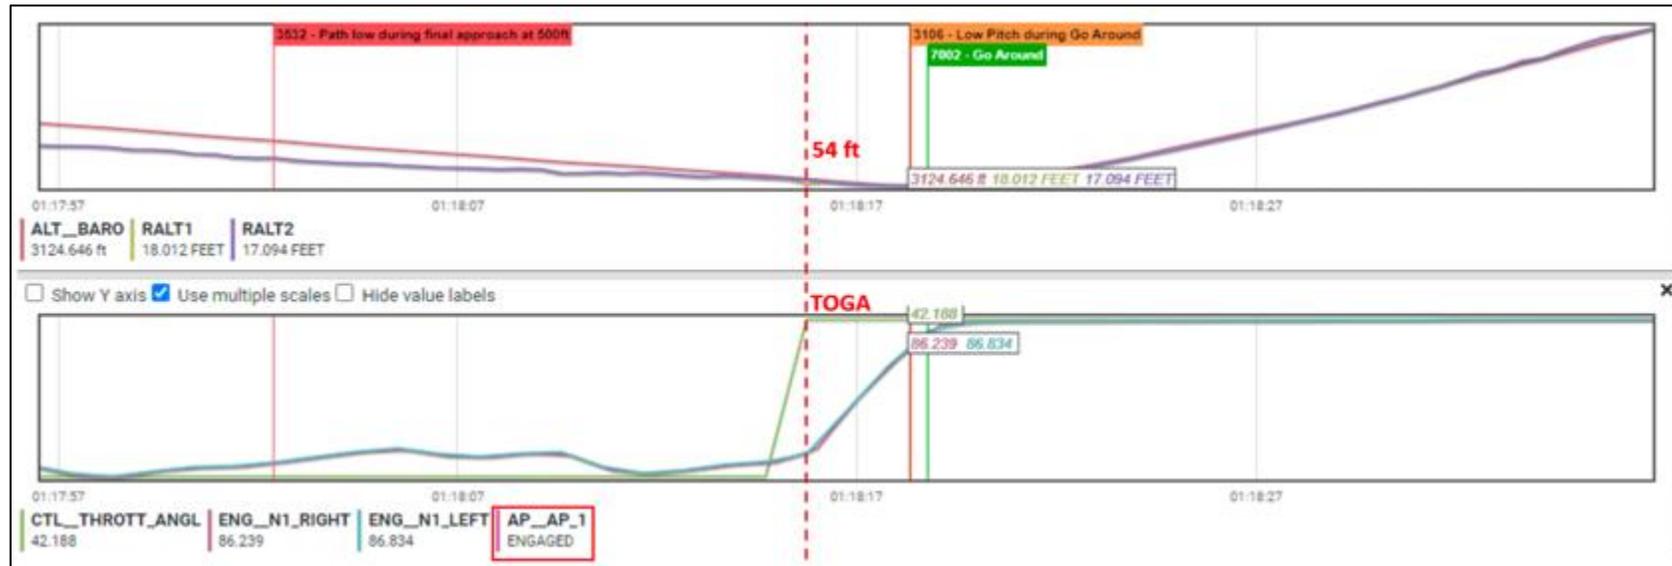
Gráfico No. 4 – Cuarta aproximación RWY Y 14 (Fuente: Avianca)

La aproximación se realiza en cumplimiento del criterio de aproximación estabilizada de la compañía, en configuración de Flaps Full, V_{app} de 135 KIAS, con AP enganchado en modo FINAL APP. A los 3,156 pies MSL (**RA1: 54 pies / RA2: 54 pies**) el PF llevó las palancas de potencia a TOGA; la aeronave en ese momento se encontraba con: pitch de 2.5°, motores con 54 % y 54 % de N1, régimen de descenso de **-848 pies/min**.

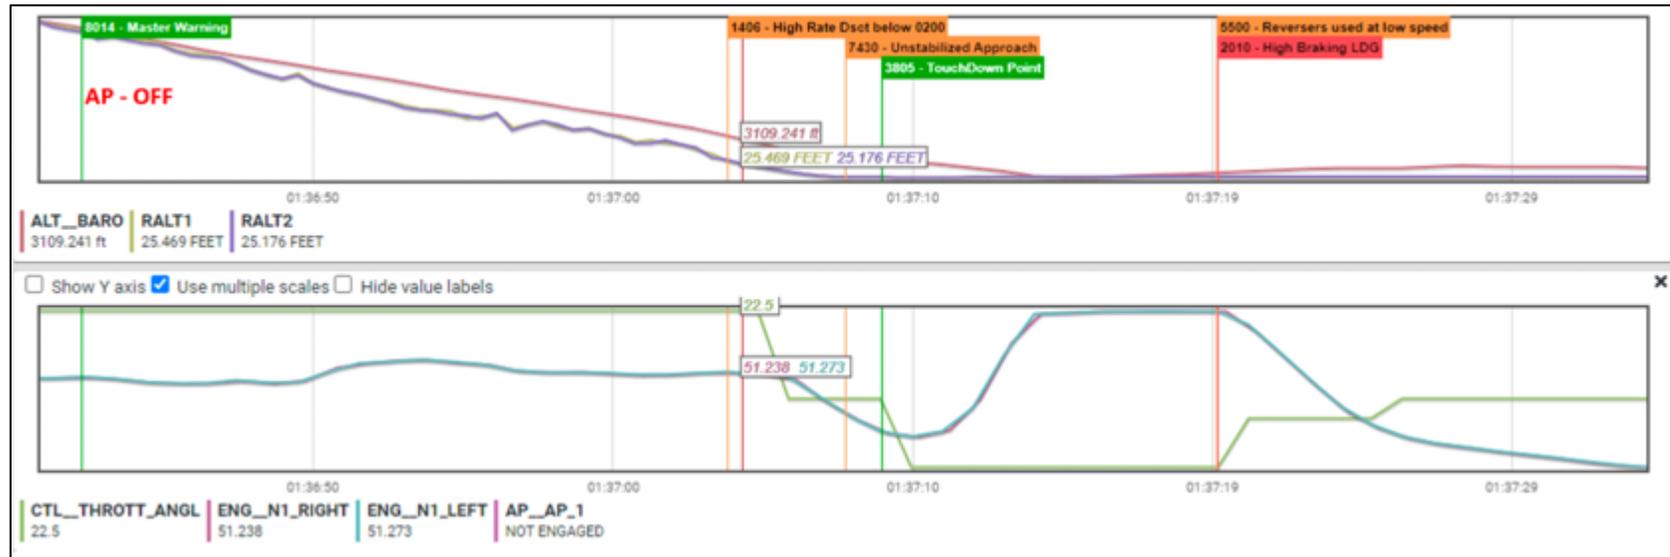
Gráfico No. 4 – Plot de aproximación y aterrizaje a SKIB RWY 14 (Fuente: Avianca)

La aproximación se realizó en cumplimiento del criterio de aproximación estabilizada de la compañía, en configuración de Flaps Full, V_{app} de 133 KIAS, con AP enganchado en modo FINAL APP. A 3,487 pies MSL (430 pies AGL) el PF desconectó el AP. La aeronave cruzó el inicio de la superficie pavimentada a 25 pies RA y el umbral de la pista a 5 pies RA, aterrizando a 623 pies del umbral desplazado.

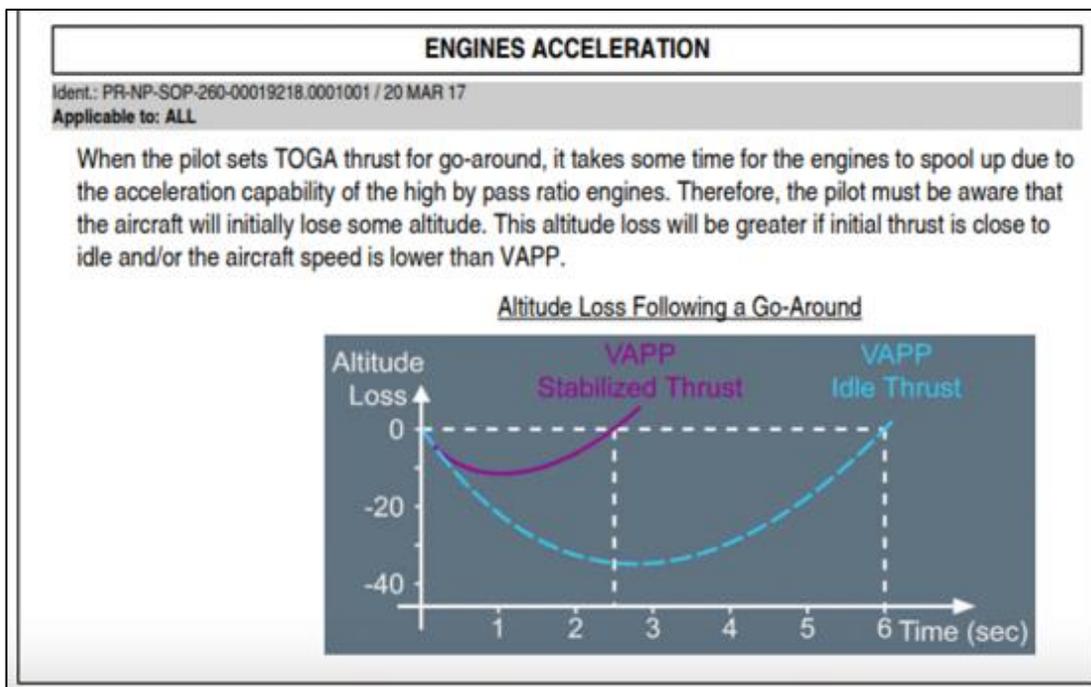
Imagen No. 6 – Información aceleración motores – FCOM AIRBUS

Cuando se aplica el empuje Take Off Go Around (TOGA), en un sobrepaso, los motores tardan un tiempo en generar reacción de empuje (spool up), retardo propio de los motores jet debido a su principio de operación. Por lo tanto, el Piloto debe ser consciente de que la aeronave no obtendrá el empuje generado por los motores de manera inmediata, que, consecuentemente no ganará altura inmediatamente, y que, mientras tanto, si el avión viene con una tasa de descenso, inicialmente habrá una pérdida de altitud.

Además, la ganancia de altitud se retrasará si la palanca de empuje está cerca del ralenti (idle) y/o la velocidad de la aeronave es inferior a la VAPP.
