# **INFORME FINAL**

# **INCIDENTE GRAVE**

## **COL-22-72-DIACC**

**Aterrizaje con bajo nivel de combustible**  
**FUEL**

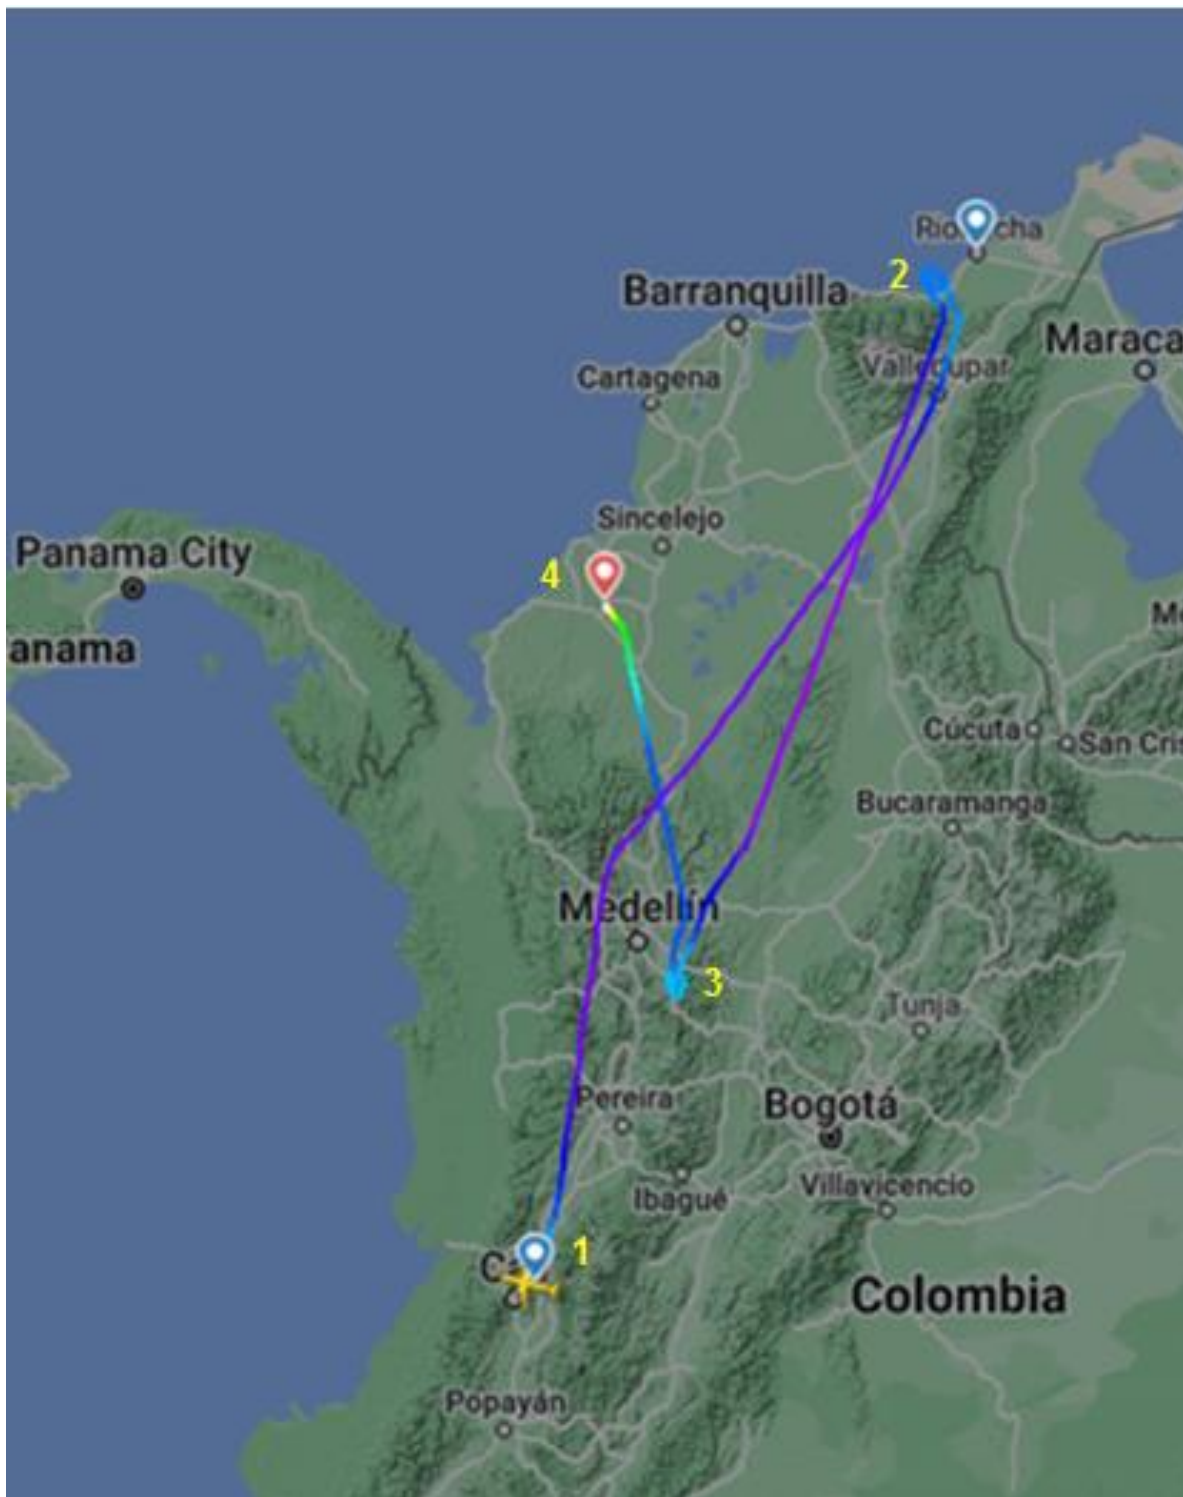
Imagen No. 1: Trayectoria de vuelo del HK5378 (1.CLO – 2. RCH – 3. RNG – 4. MTR. Fuente: Flight Radar)

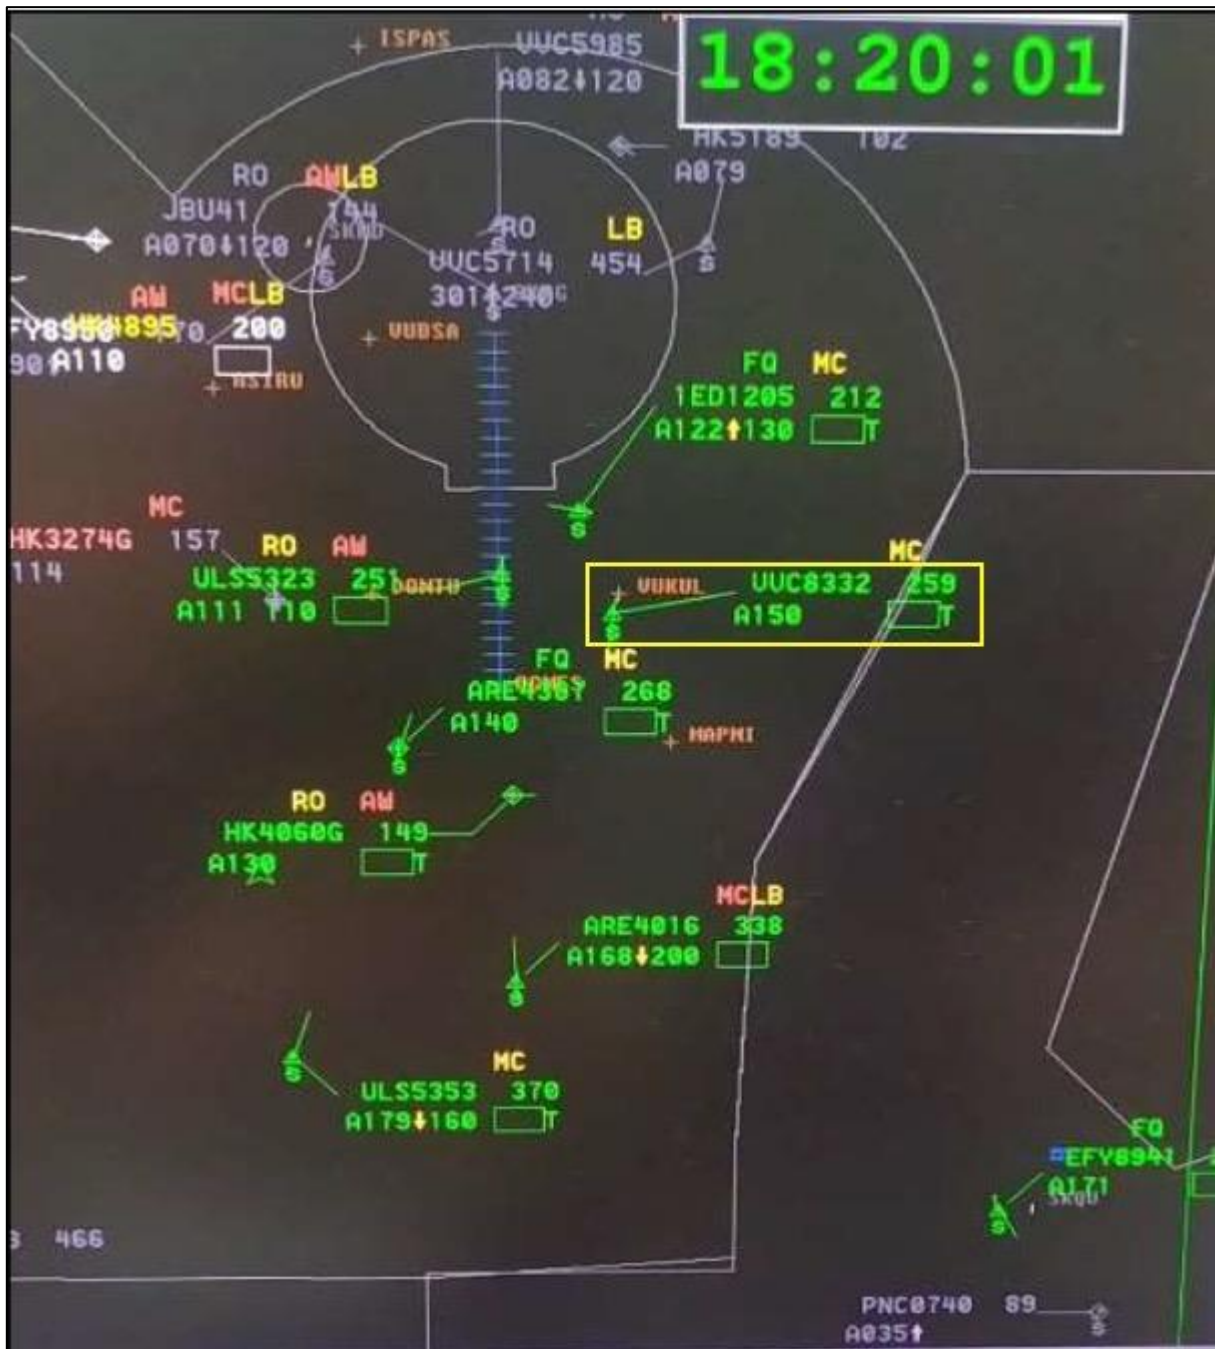
En las grabaciones ATC era evidente que, el controlador de Aproximación se encontraba con una carga alta de trabajo inesperada por el mal tiempo, y la frecuencia estaba bastante congestionada. Aun así, el controlador tácticamente estaba apilando las aeronaves en las esperas sobre diferentes puntos, de manera segura, organizada y expedita (*Imagen 9*).

Imagen No. 9: Situación Radar – aeronaves en esperas; vuelo 8332 en VUKUL a 15.000 ft

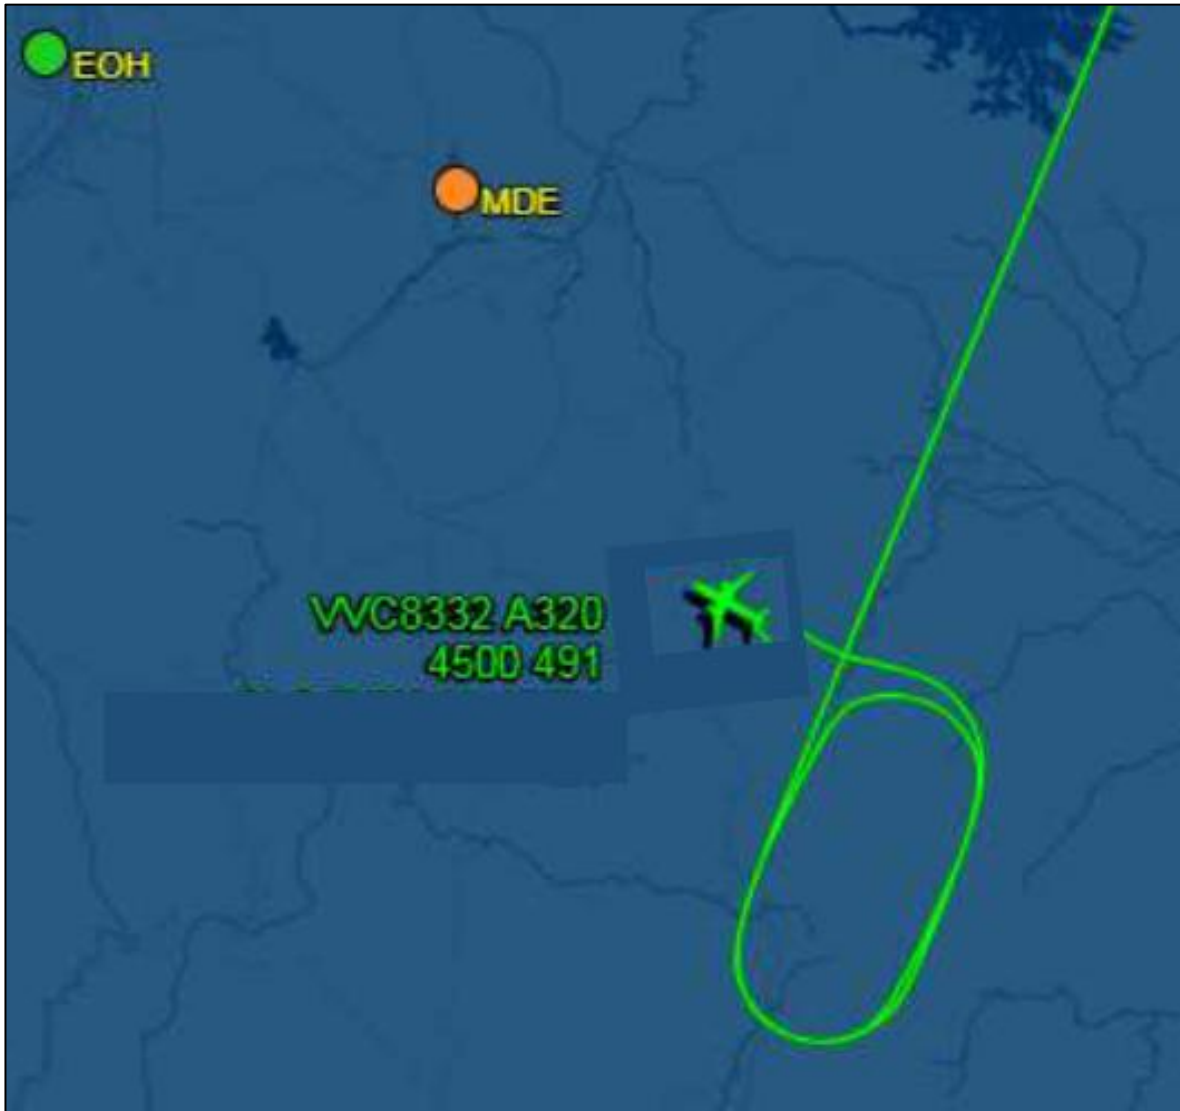
Para entonces, la aeronave anticipadamente había salido del patrón de espera en VUKUL con rumbo hacia GEMLI, con la intención de aproximar para la Pista 01. (Imagen 11)

Imagen No. 11: Vuelo 8332 saliendo de la espera en VUKUL rumbo GEMLI (Fuente: Flight Aware)

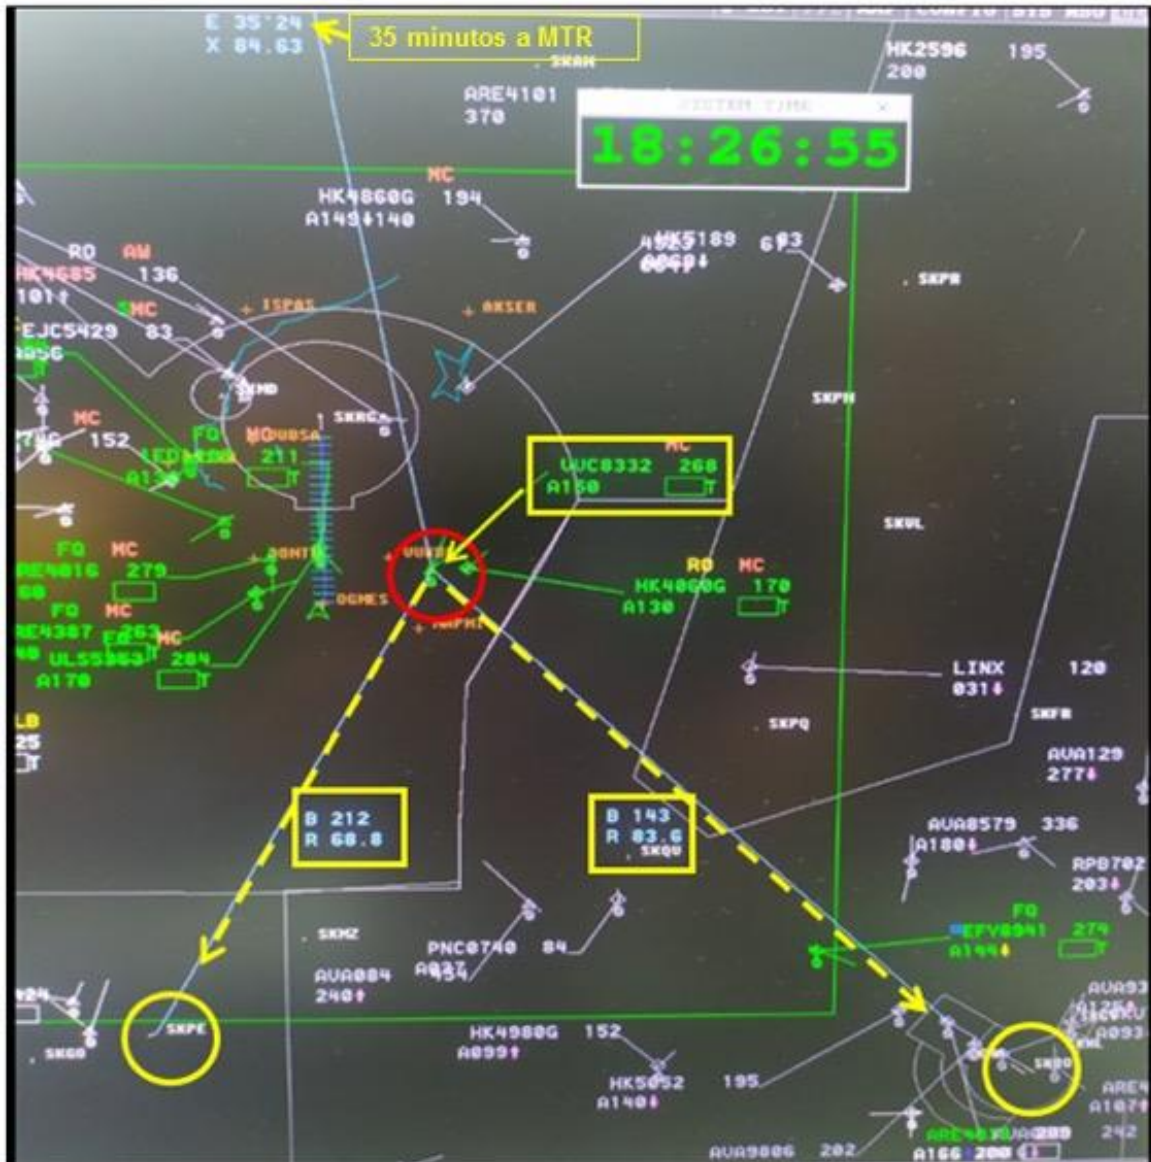
Según el PIC (incorporados en VUKUL a las 18:18 UTC) se hizo un análisis a los METAR de las 18:00 UTC; se consideró proceder al aeropuerto Matecaña de Pereira (PEI) que reportaba chubascos y torre-cúmulos; o, al aeródromo Los Garzones de Montería (MTR) que reportaba condiciones visuales favorables, visibilidad más de 10 kilómetros y nubes fragmentadas a 2200 pies. (*Imagen 12*)

Imagen No. 12: Opciones del vuelo 8332 desde VUKUL hacia MTR, PEI y BOG.

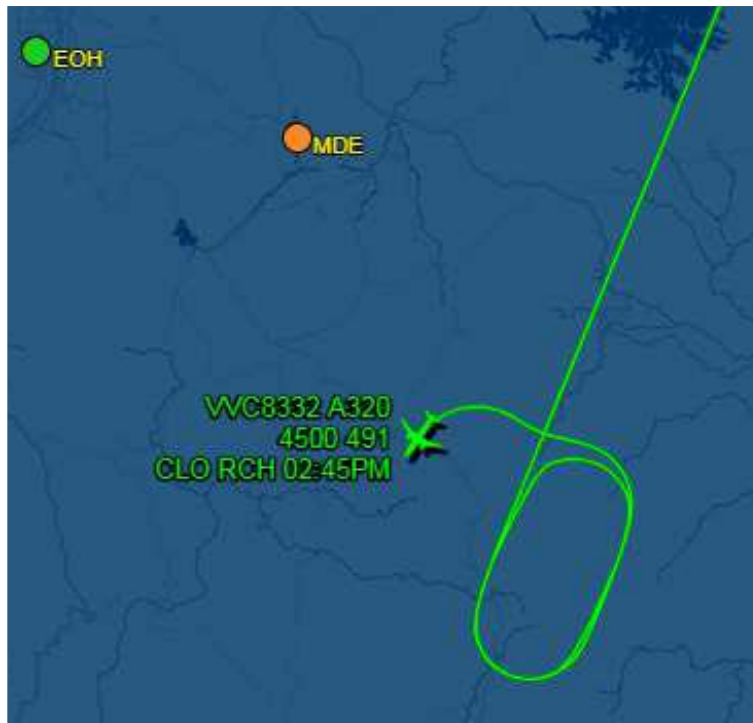
Entonces, el vuelo 8332 cambió el rumbo que llevaba hacia GEMLI y efectuó un viraje en círculo por la izquierda para proceder hacia Montería. (Imágenes 14 y 15)

Imagen No. 14: Vuelo 8332 maniobró a iniciar un viraje de 360° por su izquierda para proceder a MTR  
(Fuente: Flight Aware)

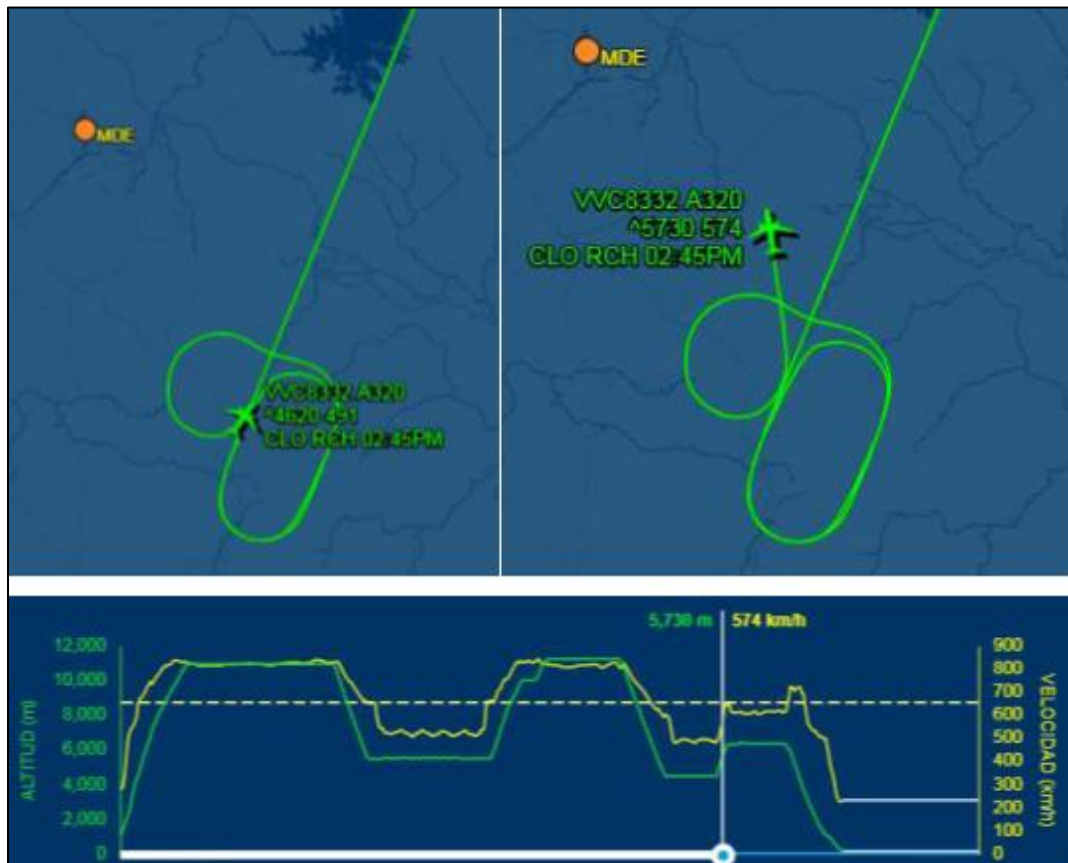
Imagen No. 15: Maniobra de Vuelo 8332 de VUKUL hacia MTR (Fuente: Flight Aware)

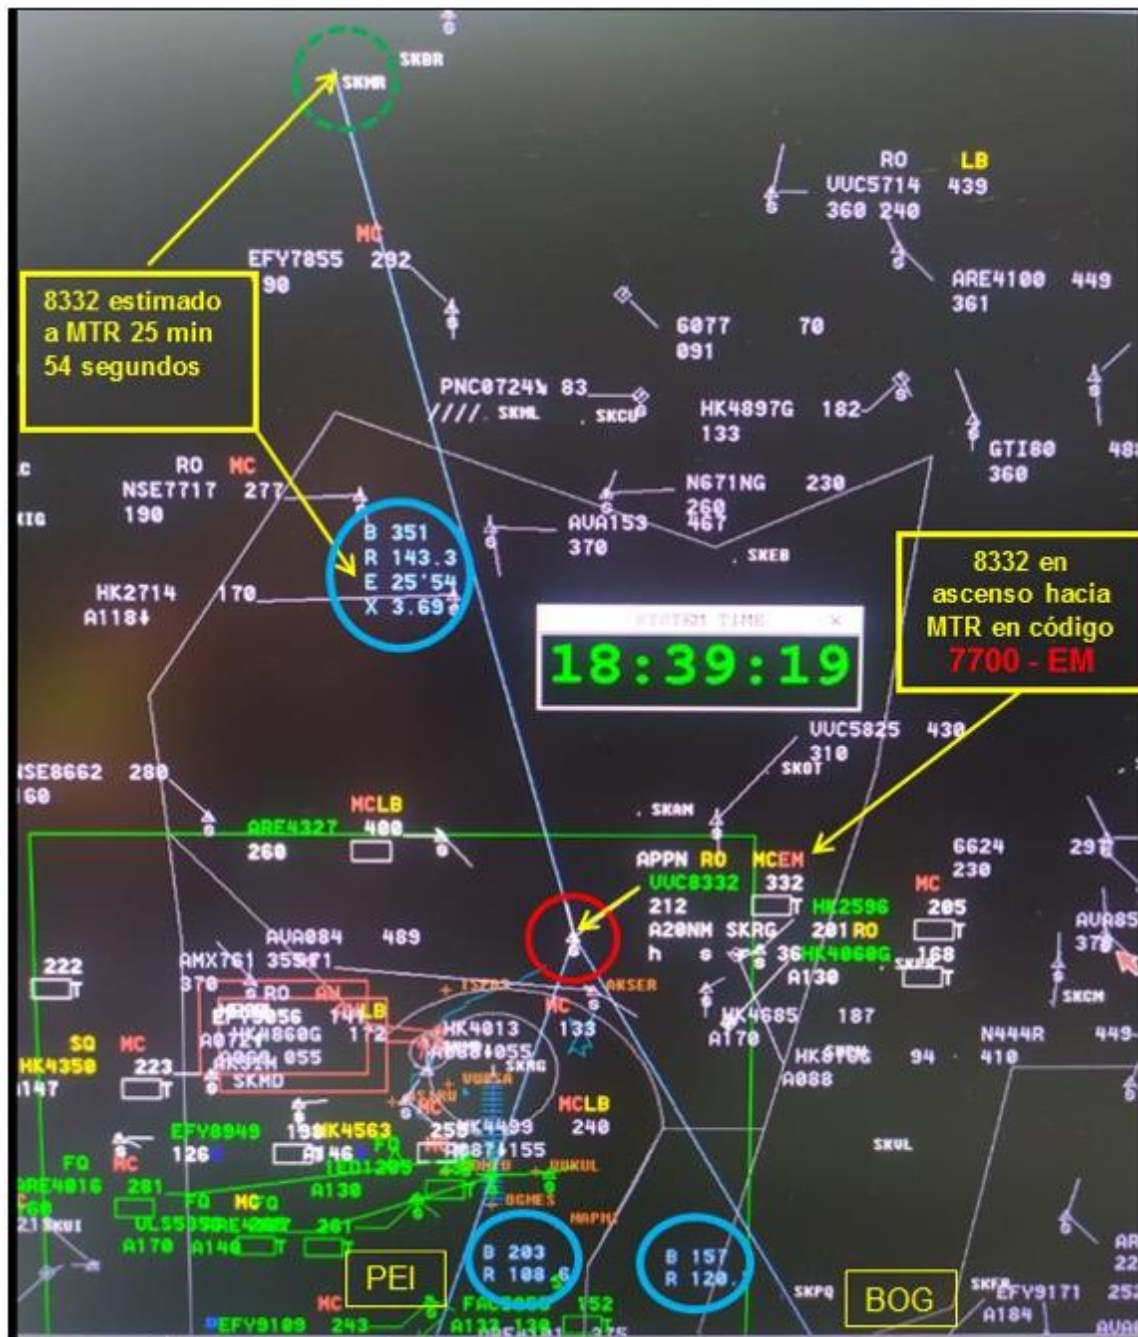
Unos minutos más tarde, el *transponder* fue seleccionado en código de emergencia 7700 y el vuelo continuó hacia MTR sin otra de novedad.

Imagen No. 17: Vuelo 8332 en código 7700 - Posición (rojo) y distancias a MTR-PEI-BOG (azul)

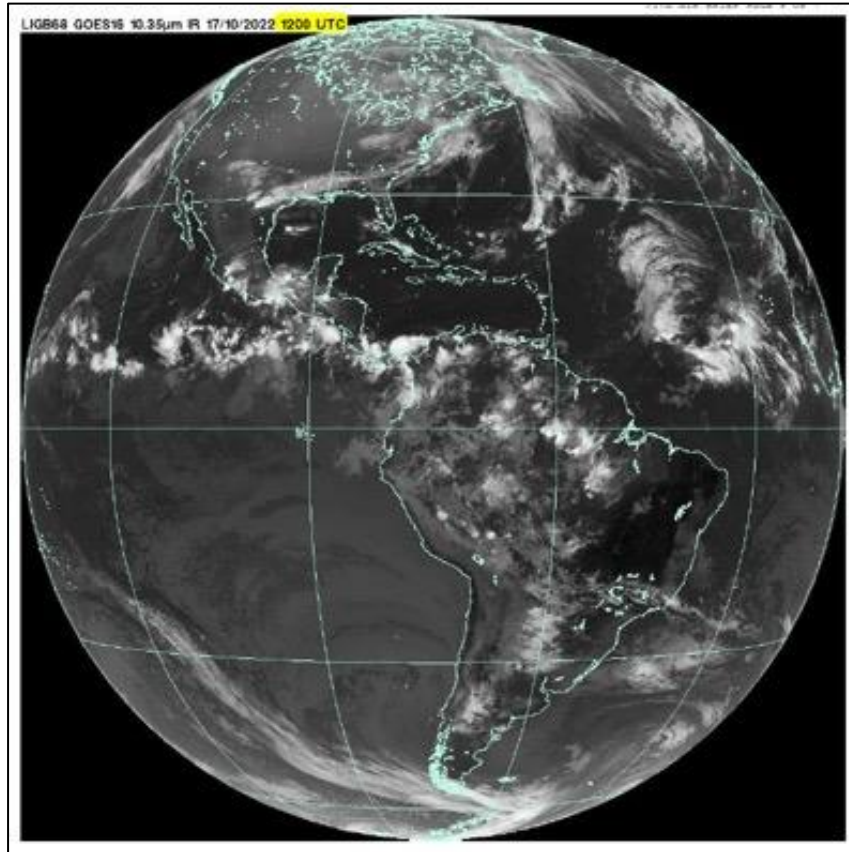
*Imagen No. 19: Vista satelital GOES16 IR*

La *Imagen 19*, correspondiente a la vista satelital GOES16 del Norte de Colombia, mostraba nubosidad cumuliforme aislada en la costa Caribe y en otras áreas del Norte del territorio colombiano. Estas nubes aisladas presentarían más tarde un desarrollo vertical y podrían alcanzar una gran variedad de tamaños y espesores. Los “cumulonimbus” suelen producir lluvias intensas y tormentas eléctricas, especialmente cuando ya están plenamente desarrollados, tal como se evidencia en los *Fotogramas 1 y 2*.

En el Despacho se proporcionó a la tripulación una imagen satelital GOES 16, en canal infrarrojo, correspondiente al 17 de octubre de 2022 12:00 UTC, en visualización del cono de América, desactualizada para la ejecución del vuelo (*Imagen 19*).

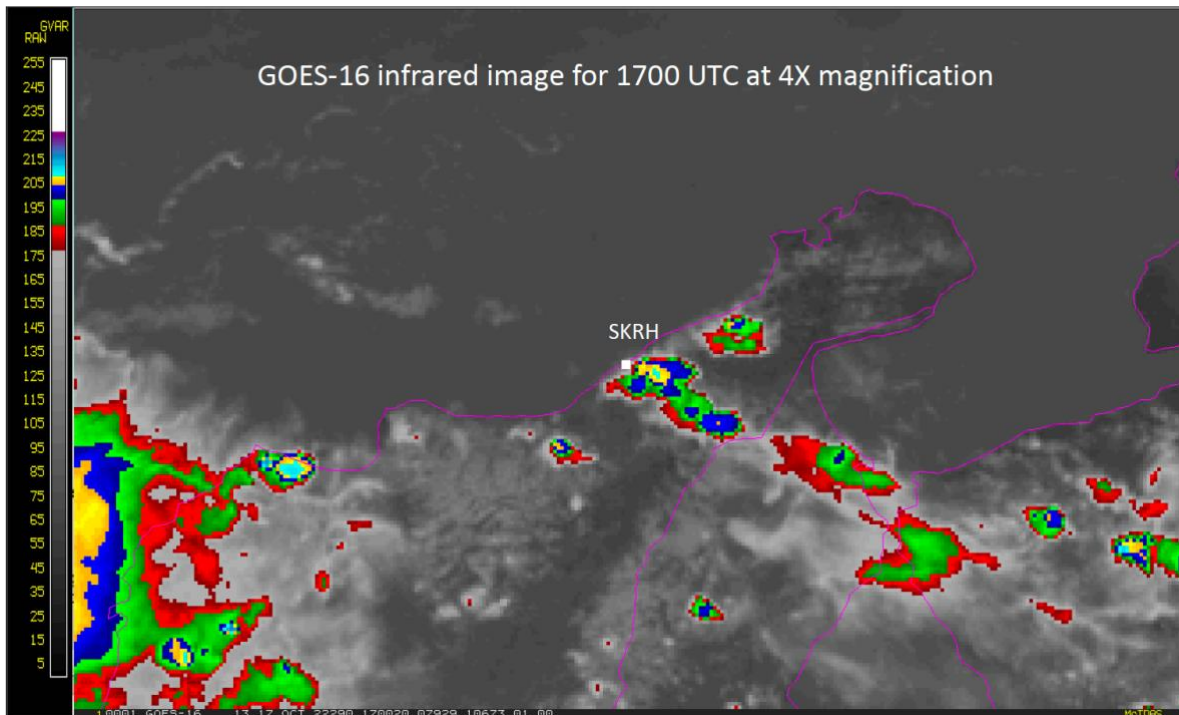
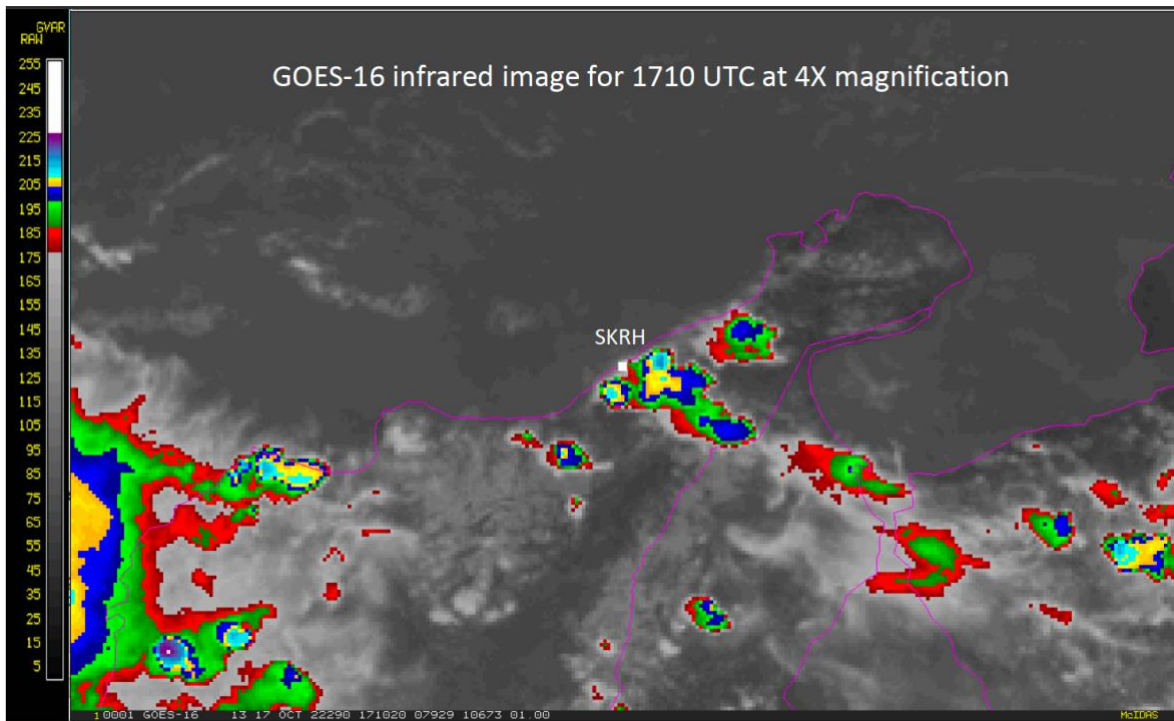
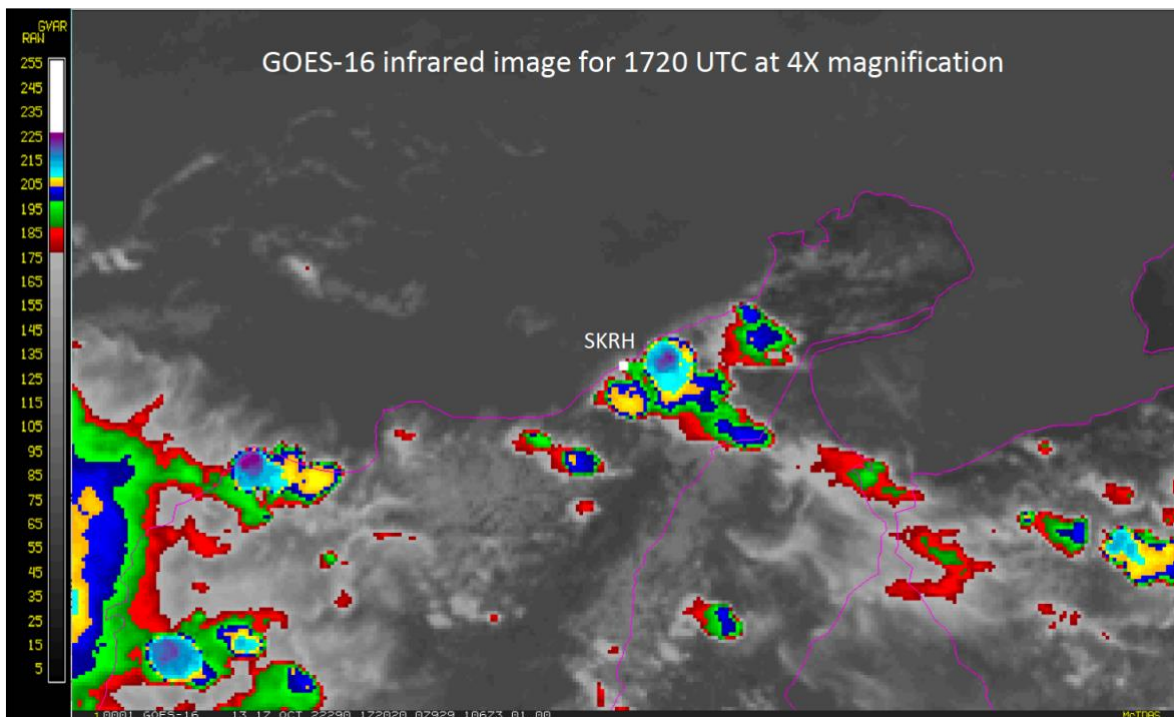
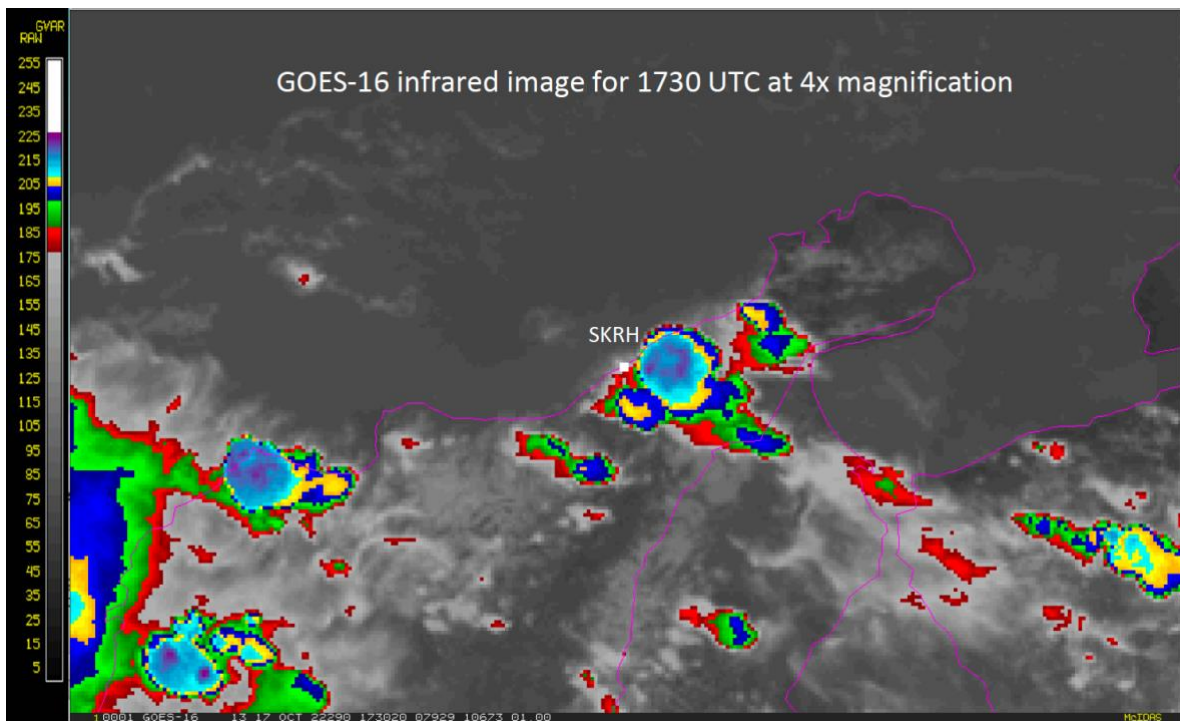
Las imágenes obtenidas (en intervalos de 10 minutos) para las 1700Z, 1710Z, 1720Z y 1730Z mostraron una rápida evolución de nubes cumulonimbus asociados a Sistemas Convectivos de Mesoscala (SCM) sobre el área de SKRH. A continuación se puede observar en secuencia el desarrollo de las condiciones meteorológicas adversas que afectaron al vuelo 8332 en RCH:

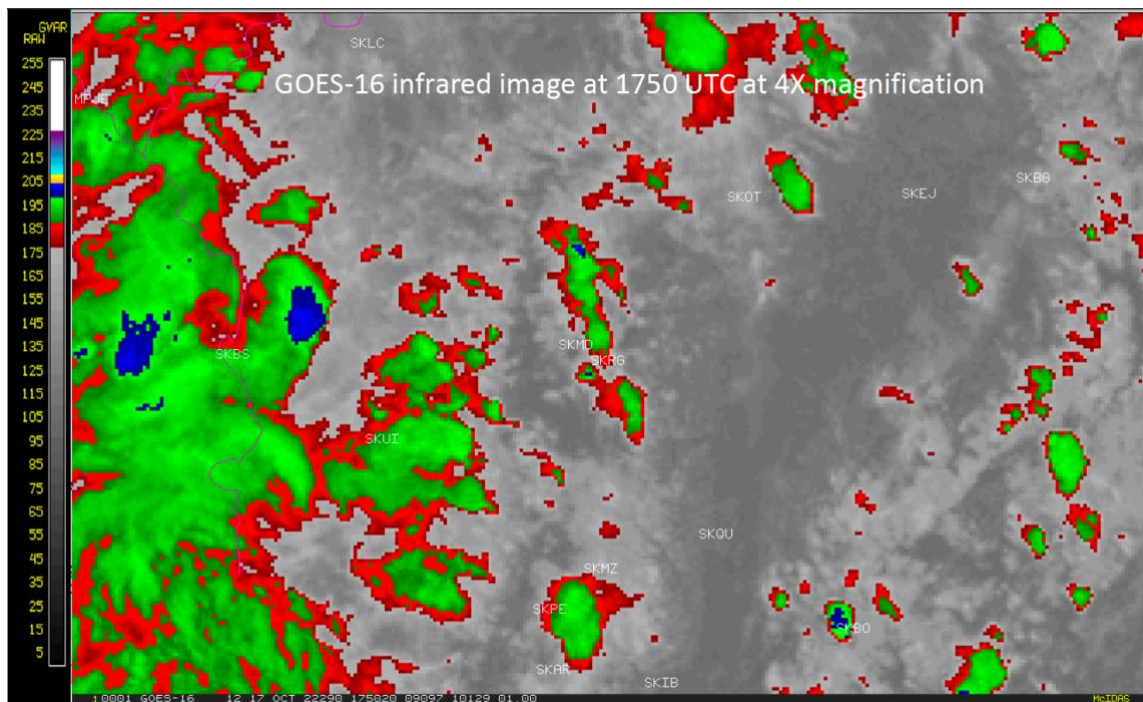
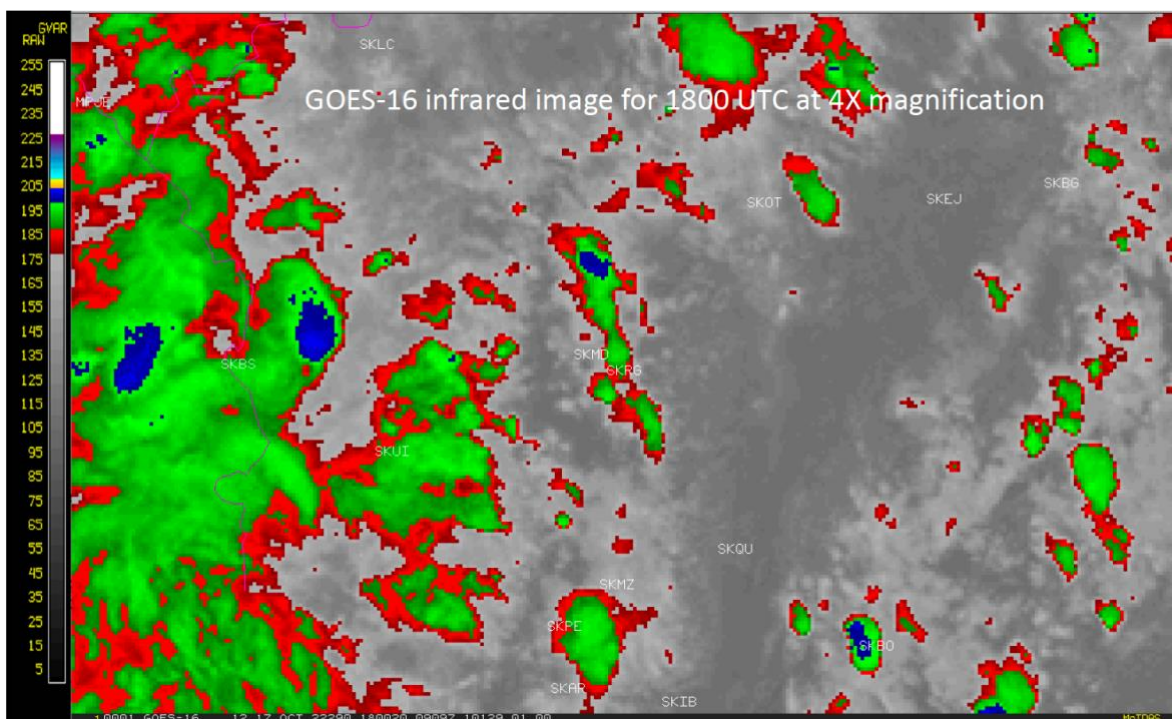
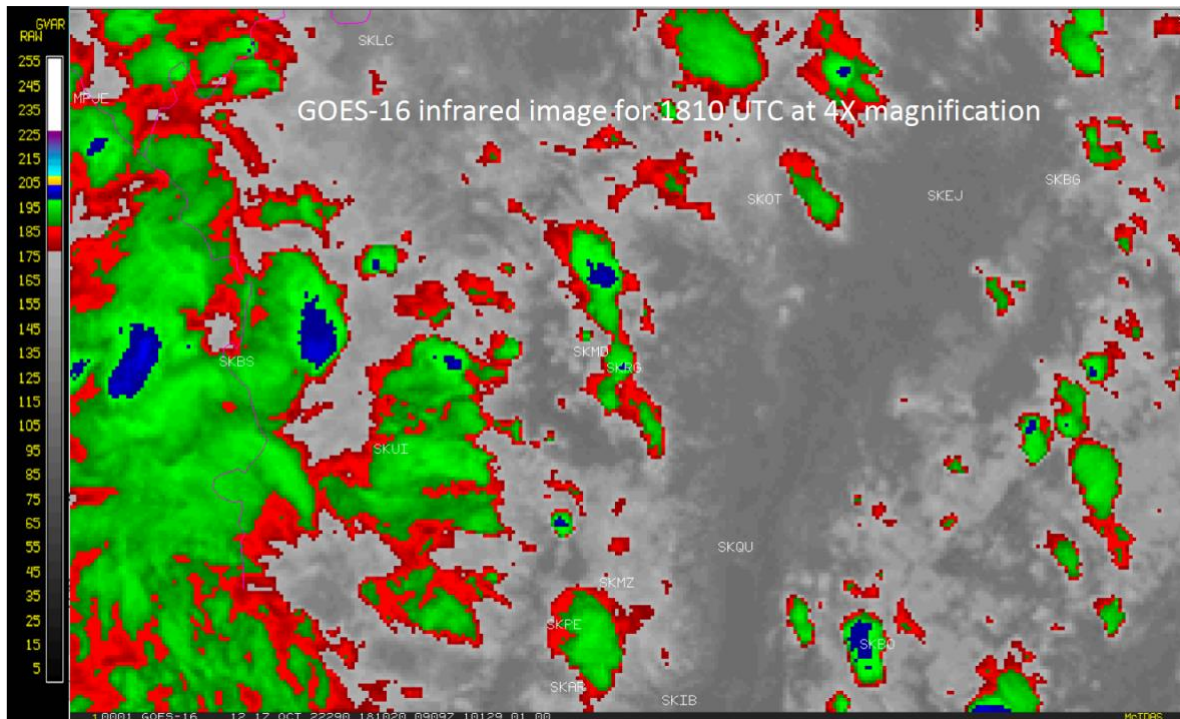
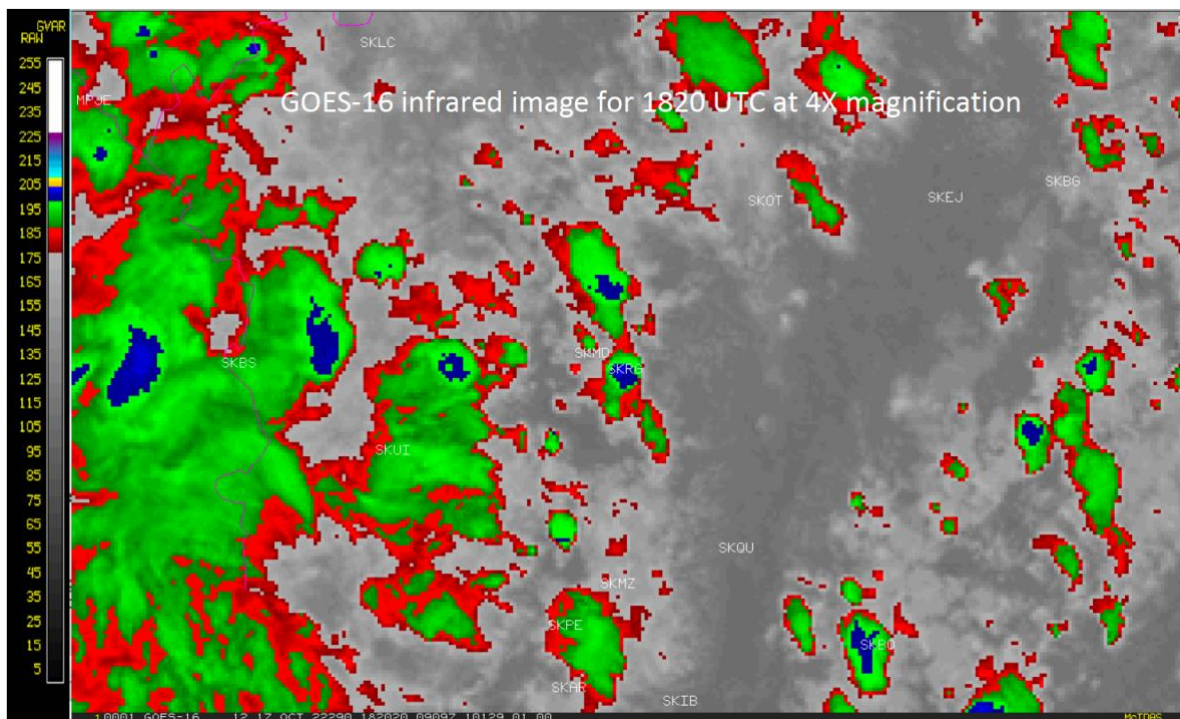
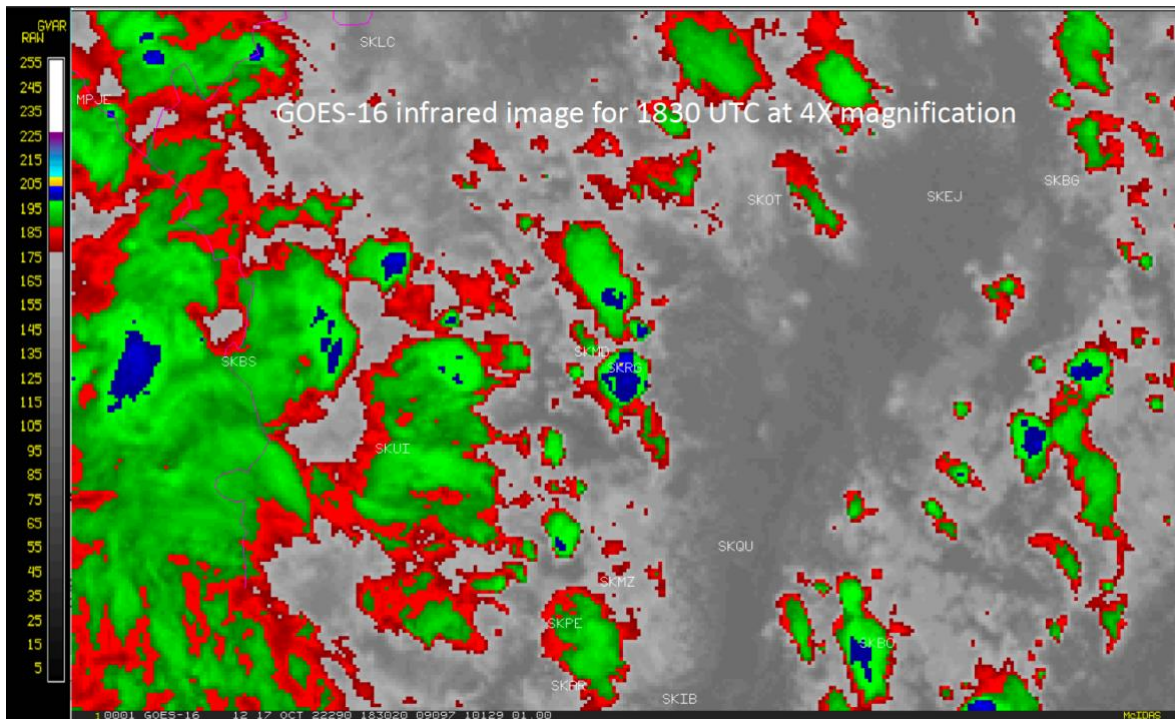
Para el aeródromo alternativo SKRG, las imágenes infrarrojas y visibles del GOES-16 correspondientes a las 1750Z, 1800Z, 1810Z, 1820Z y 1830Z, mostraron un desarrollo similar de cumulonimbus, asociados a sistemas convectivos de meso escala.

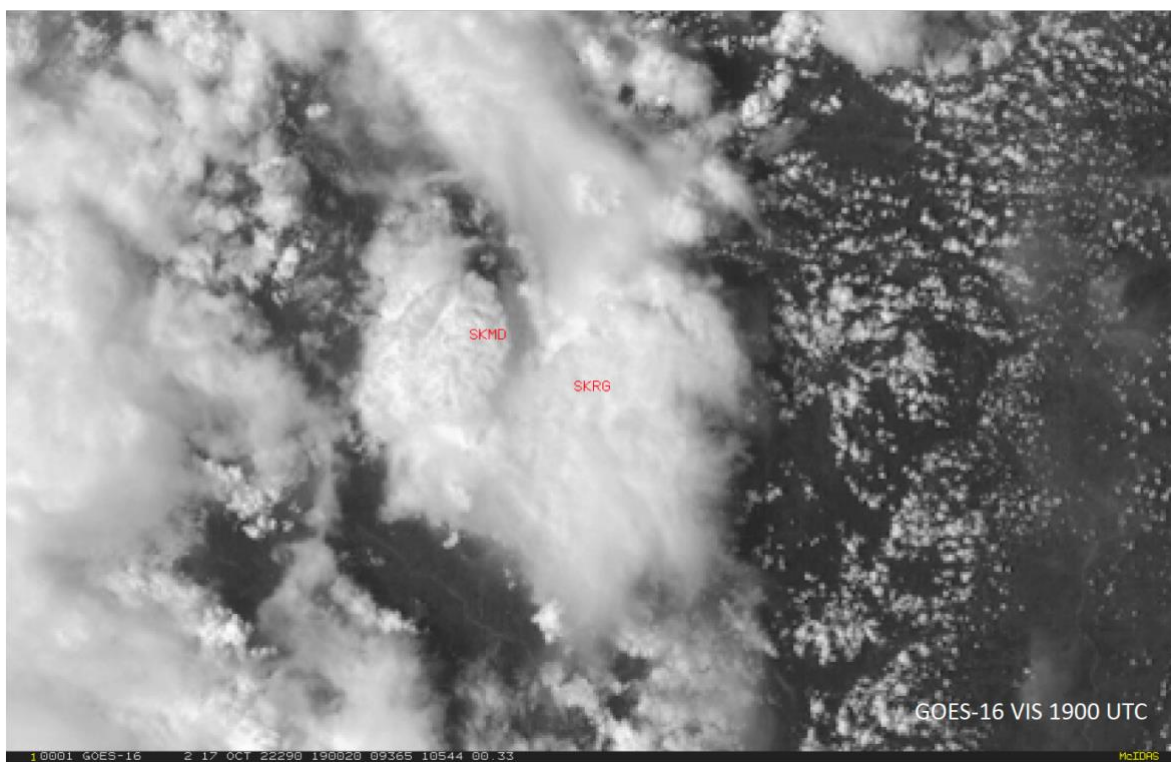
*Imagen No. 43*  
*Imagen satelital VIS – 17 octubre de 2022, 1900 UTC – Área SKRG.*

En un periodo de solo 30 minutos en SKRG, se evidenció un deterioro significativo de las condiciones meteorológicas de amplia energía potencial disponible atmosférica (CAPE), acompañado de nubes cumulonimbus, precipitación intensa con granizo y reducción de la visibilidad. Así mismo se registró la presencia de ráfagas de viento características del primer frente de ráfaga, típico de tormentas muy activas que generan cizalladura.

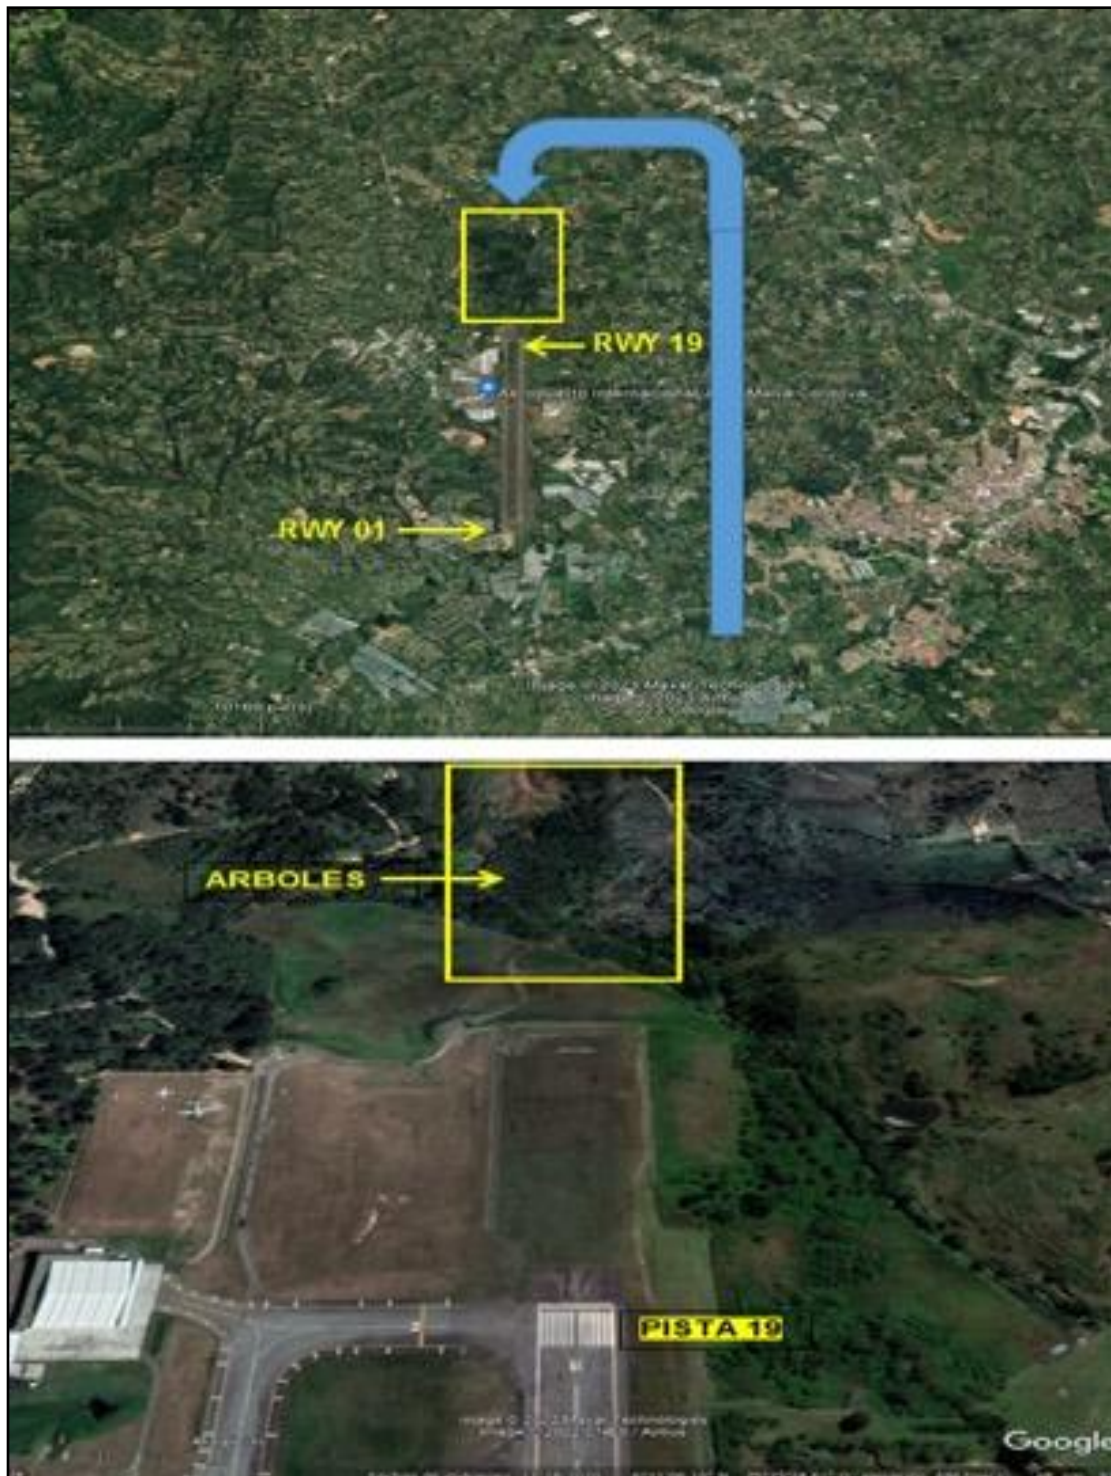
Fotograma No 7: Circuito visual para la Pista 19.

Los procedimientos para Circular a la Pista 19, en efecto, requieren volar 3 tramos con el entorno de la Pista a la vista (tramo con el viento, tramo base y tramo final) para efectuar el aterrizaje en la Pista 19 de forma visual (sin injerencia del tipo de plan de vuelo IFR).

Es así como la Pista 19 no cuenta con un procedimiento por instrumentos (IAC) y solo está disponible para aproximaciones en circuito visual con virajes estándar por la izquierda (Fotografía 3).
