INFORME FINAL

COL-21-43-DIACC

Intento de aterrizaje con tren de aterrizaje arriba

Matrícula HK5087

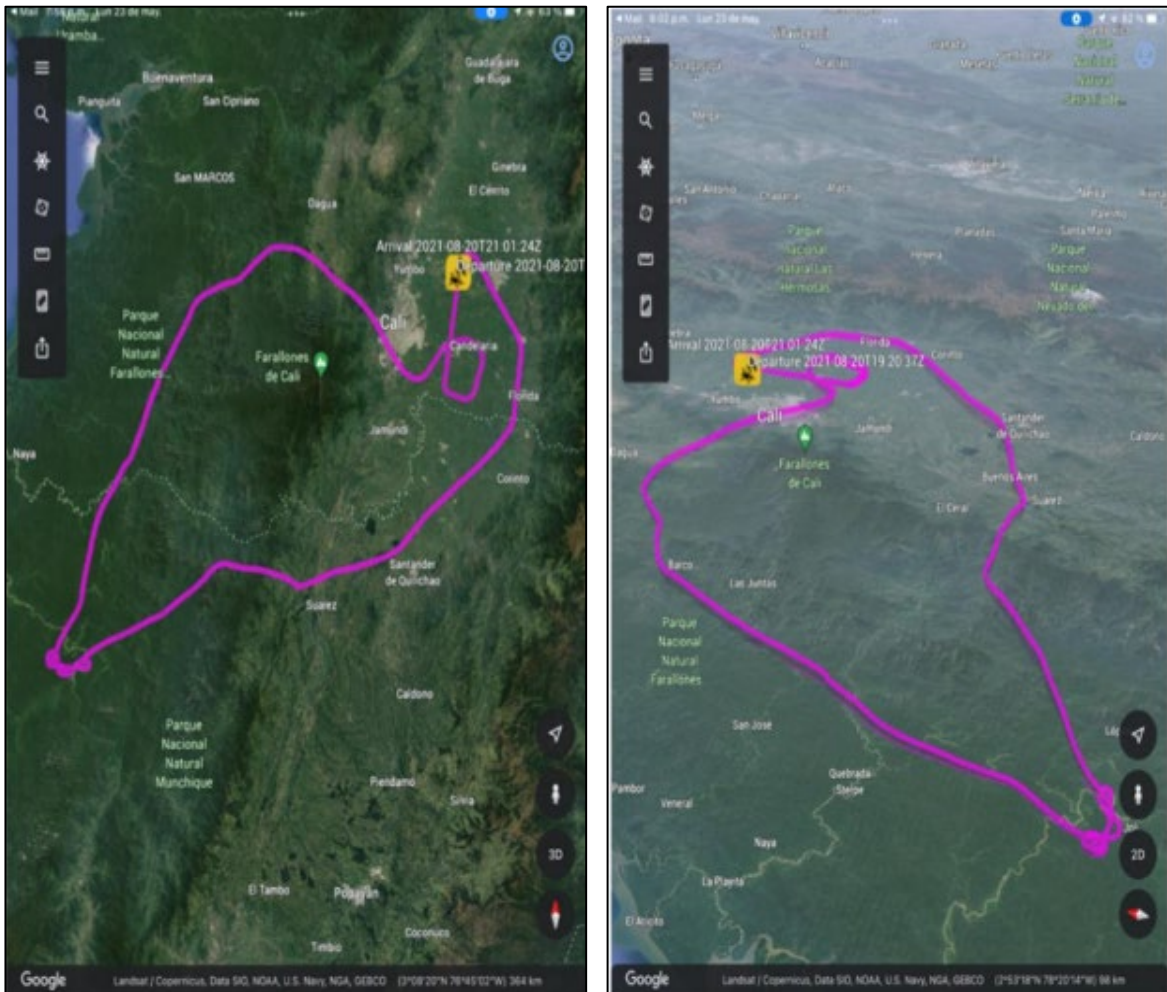
Gráficas No. 3 y No. 4: Trayectoria del vuelo HK5087 SKCL – SKZI - SKCL

En las gráficas No. 3 y No. 4, se observa la ruta realizada por la aeronave desde Cali, hasta el Aeródromo de López de Micay, y el regreso a Cali.

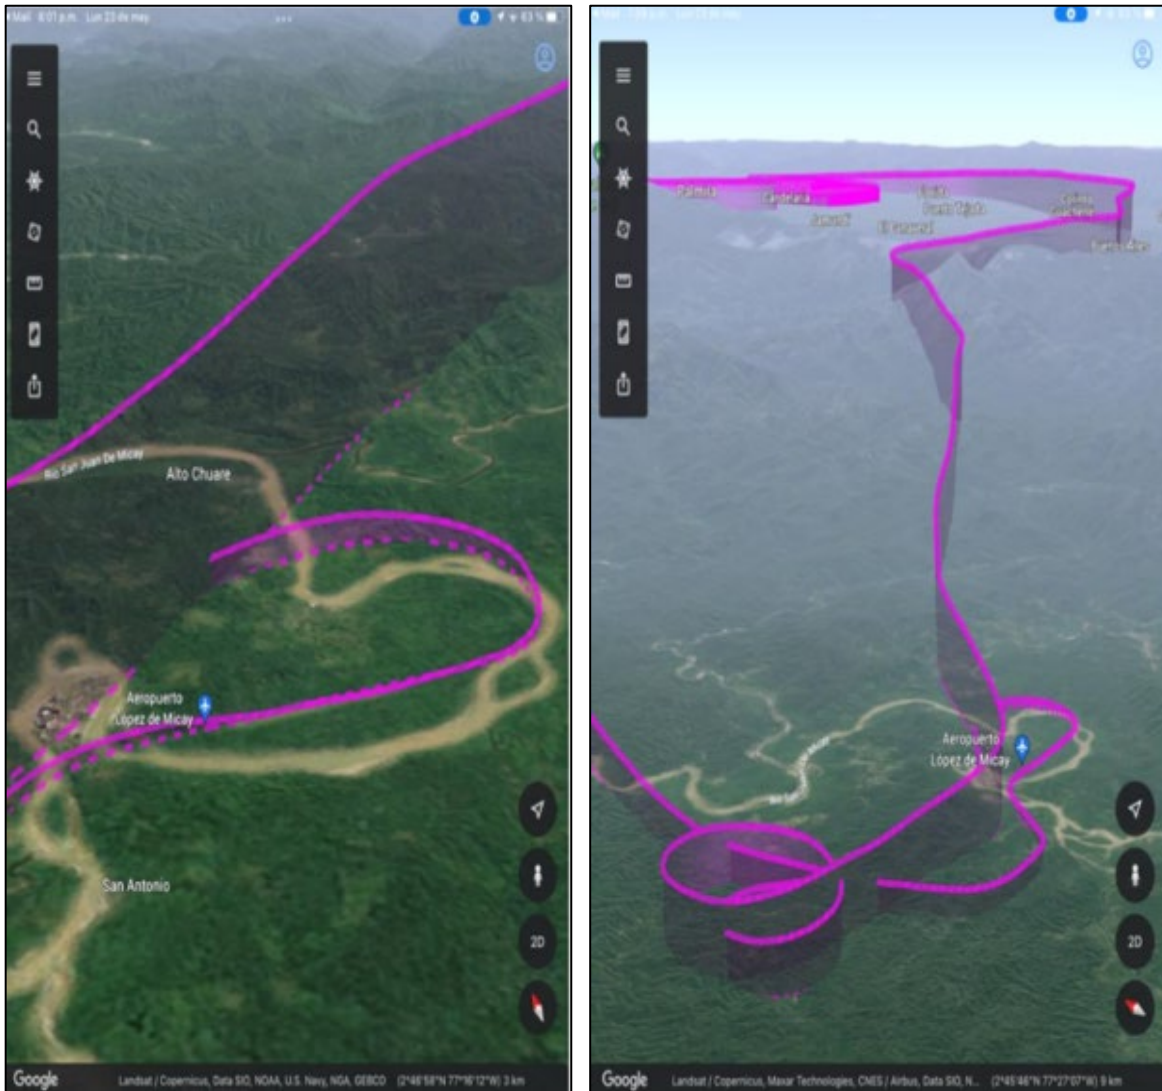
Gráficas No. 5 y No. 6: Trayectoria de aproximación HK5087 a SKZI.

En las gráficas No. 5 y No. 6, se observa el procedimiento de aproximación frustrada en López de Micay y la maniobra realizada por la tripulación para el intento de aterrizaje y sobrepaso por la cabecera 27.
