INFORME FINAL INCIDENTE GRAVE

COL-21-14-GIA

**Colisión con semovientes
durante el aterrizaje**

AC90 Turbo Commander

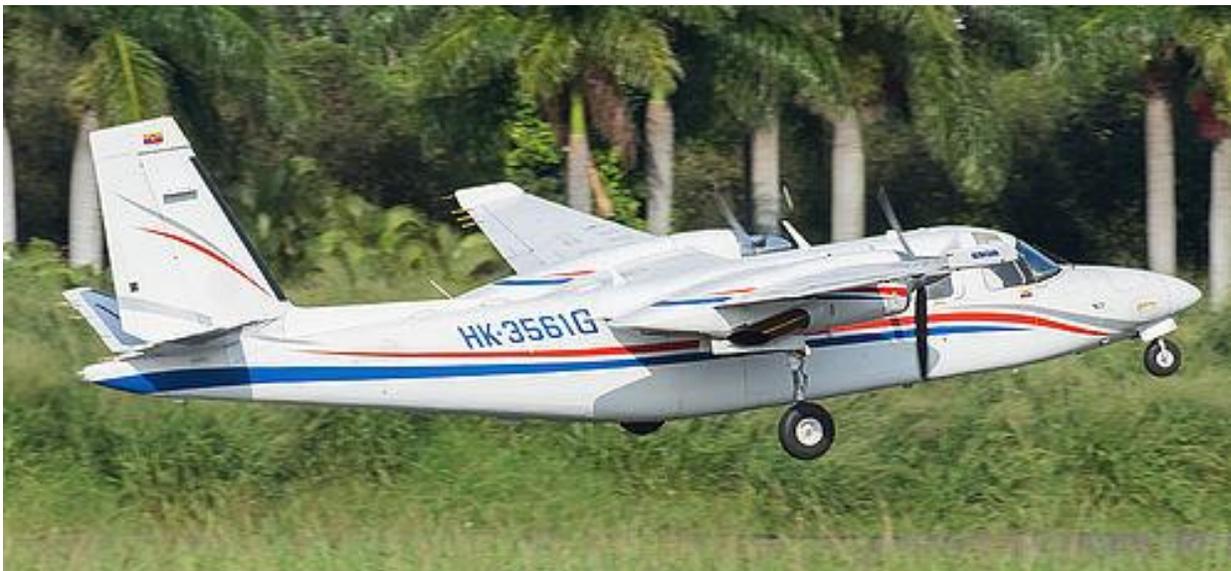
Fotografía No. 1: AC90 Turbo Commander, HK3561G.

Importantes. Como consecuencia de la colisión con los semovientes, la aeronave terminó con los siguientes daños:

- El motor izquierdo sufrió una parada súbita.
- La hélice del motor izquierdo sufrió daños en las palas y el en el “hub”.
- El tren de aterrizaje del lado izquierdo sufrió fractura en la parte inferior lo que provocó el desprendimiento de la rueda.
- Daños en la estructura del motor izquierdo
- Deformación en la piel a la altura de la puerta de bodega.

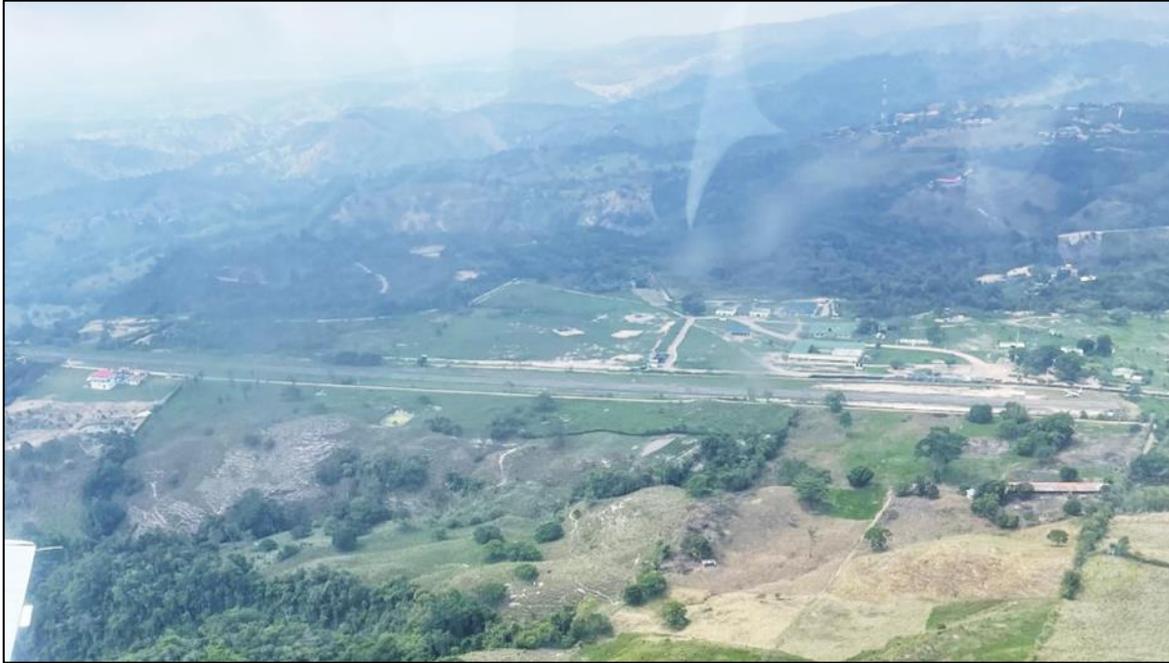
Fotografía No. 2: Aeródromo de Santa Rosa del Sur.

La pista está asfaltada, tiene una longitud de 850 m y 15 m de ancho y una dirección 28/10

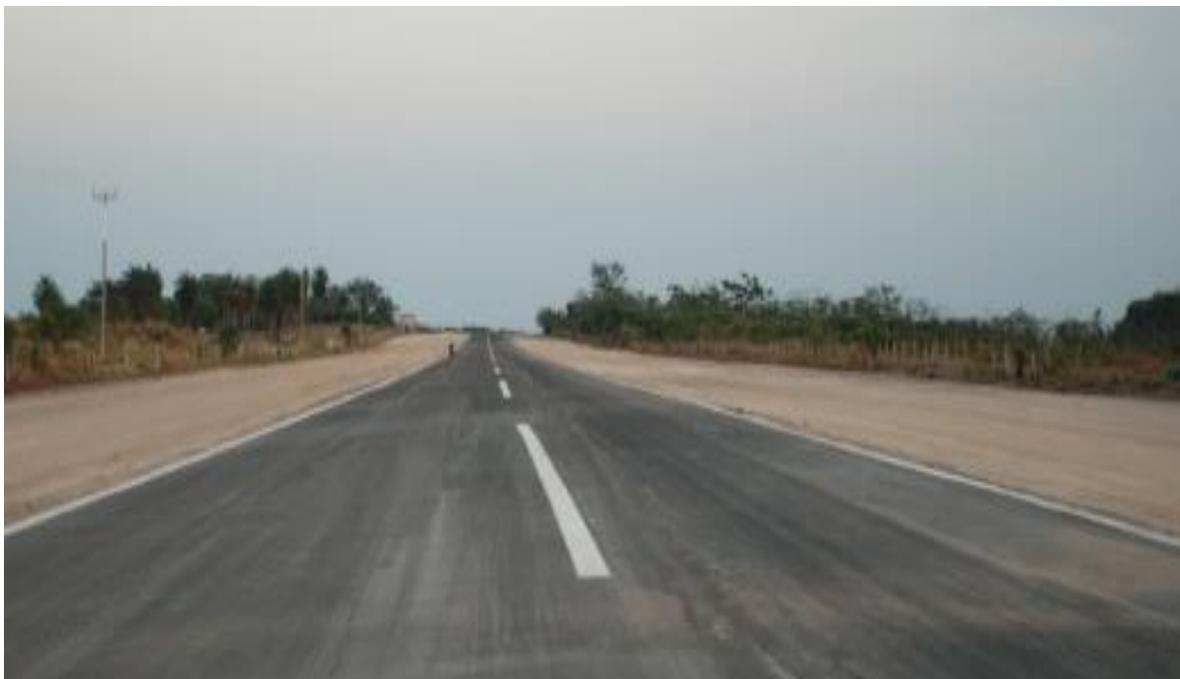
Fotografía No. 10: Aeródromo de Santa Rosa del Sur, febrero 2016, en condiciones aprobadas por la Autoridad Aeronáutica.

El Explotador del aeródromo no mantuvo las condiciones de seguridad que le fueron aprobadas para la expedición del permiso de operación, entre ellas el cerramiento perimetral completo y en buen estado, circunstancia que facilitó la incursión de pista por animales.

Las fotografías siguientes ilustran las condiciones del aeródromo aprobadas en el año 2016, y algunas de las condiciones presentes en el momento del Incidente Grave.
