INFORME FINAL

INCIDENTE GRAVE

Despegue con tren de nariz a 90° por NWS inoperativo

Airbus A320-214

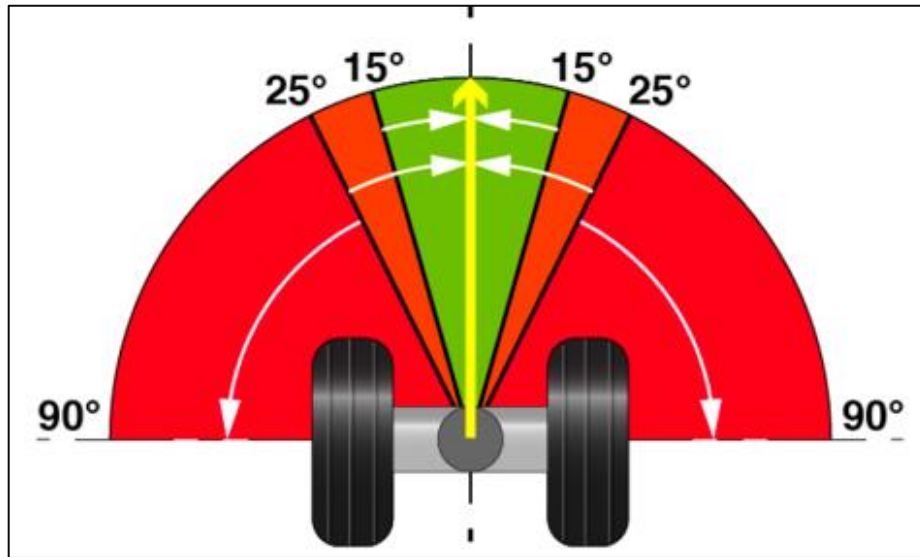
Cuando el NWS no está operativo (lo que significa que el sistema no suministra energía hidráulica), las ruedas se encuentran en modo de giro libre.

En este modo, en ausencia de esfuerzo lateral, las ruedas NLG volverán a 0° después de girar 15° de ángulo de dirección, debido al efecto de auto centrado que ofrece el ángulo vertical del engranaje del tren. Entre 15° y 25°, las ruedas volverán a 0°, pero con más dificultad. Si el ángulo NWS supera los 25°, las ruedas NLG girarán hacia 90°, en ausencia de una fuerza lateral opuesta.

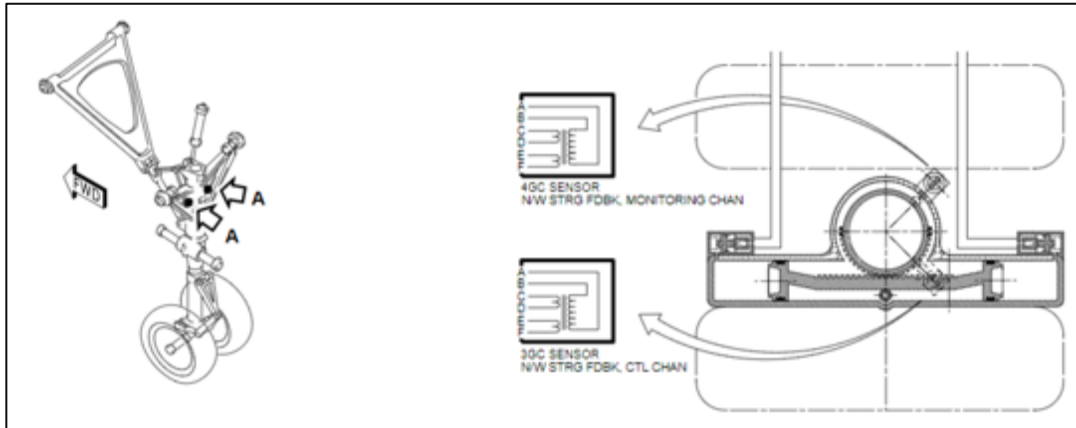
Figura No. 3 – Ubicación de los RVDT 3GC y 4GC en el tren de aterrizaje nariz y relación con componente giratorio.

Cada sistema (BSCU1 y BSCU2) está conectado a dos cajas de sensores de dirección idénticos, llamadas RVDT (3GC y 4GC).

Las RVDT, montadas en la estructura del tren de aterrizaje, dan la posición del tubo giratorio del tren de aterrizaje de nariz.

El sensor 3GC es utilizado por el canal COM de cada sistema BSCU (BSCU 1 y BSCU 2).

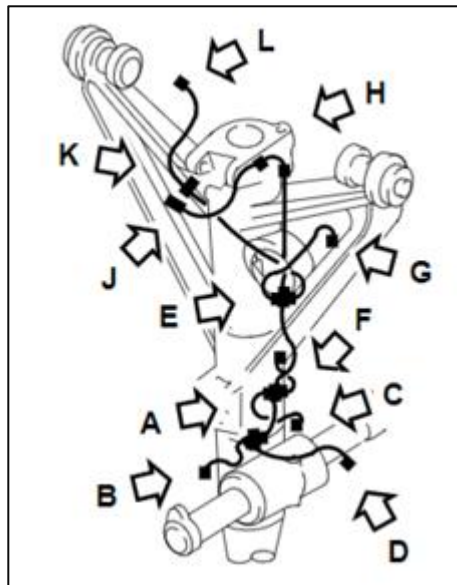
Figura No. 4 – Arnés eléctrico superior 1M

El arnés eléctrico superior 1M asegura el enlace final entre la BSCU y el RVDT COM 3GC.

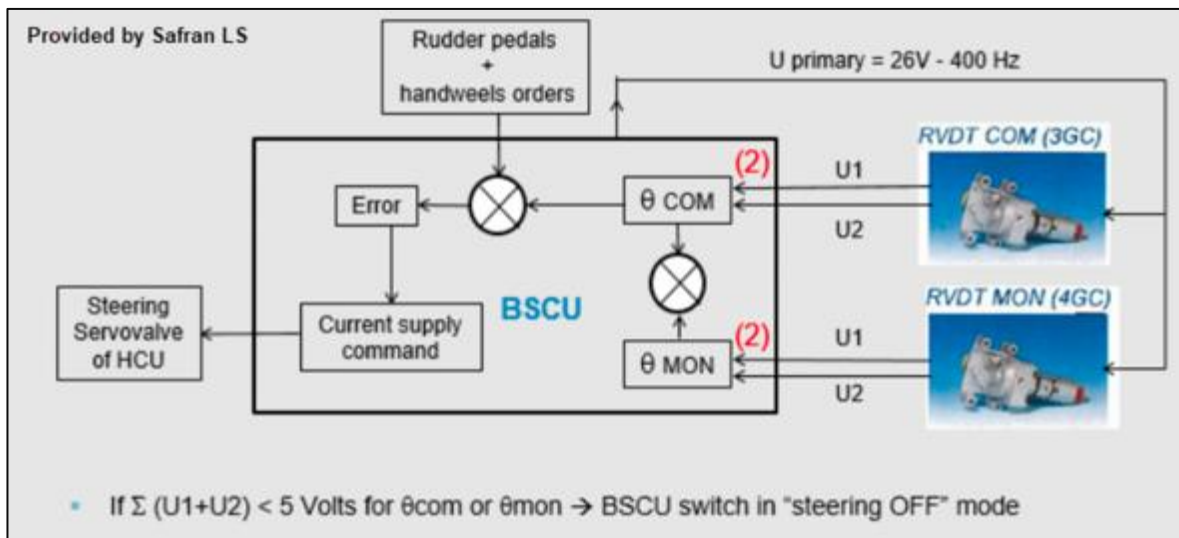
Figura No. 5 – Relación funcional entre el BSCU y el RVDT's

U1+U2 permanece constante mientras que U1 y U2 evolucionan en función de la rotación del NLG.

El monitoreo T730 se activa cuando U1+U2 hay voltajes inferiores a 5V por más de 300ms. Esto es realizado por ambas BSCU, ya sean activas o pasivas. Luego, la falla se bloquea en la BSCU hasta que se haga reinicio.

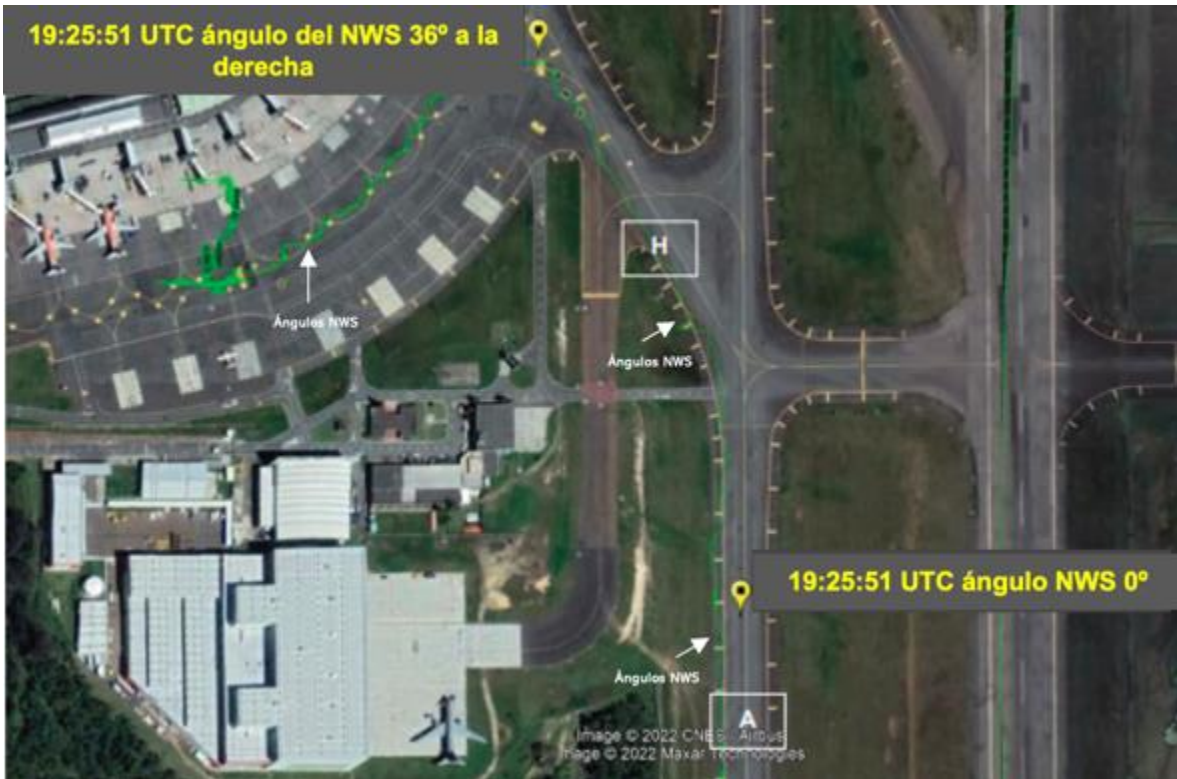
Imagen No. 3 – Trayectoria (verde) de aeronave desde puente de abordaje hasta calle de rodaje A por calle de rodaje H

A las 19:26:14 UTC, llegando a la calle de rodaje H, el ángulo NWS se mantenía en 0°.

Las ruedas delanteras volvieron a su posición centrada gracias al uso adecuado del frenado asimétrico (aplicación del freno izquierdo para crear una fuerza lateral hacia la izquierda).
