INFORME FINAL

INCIDENTE GRAVE

Aterrizaje forzoso por pérdida de potencia

Matrícula HK1833

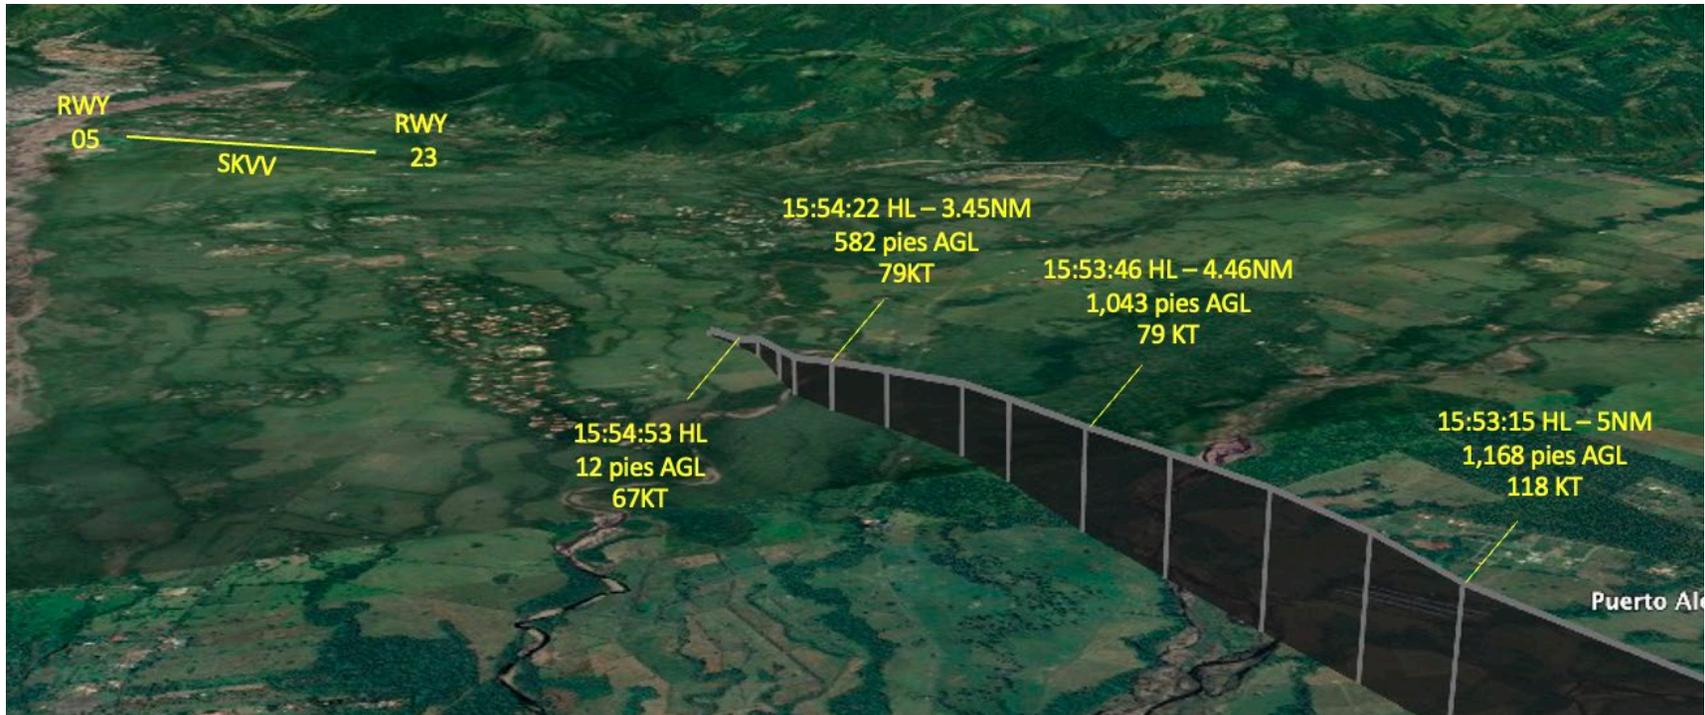
Imagen No. 1 – Última traza GPS del HK1833.

La última traza registrada en el GPS fue de las 15:54:59 HL, a 1,283 pies de elevación y con un rumbo de 045°. (Ver Imagen No. 1, en la página siguiente).

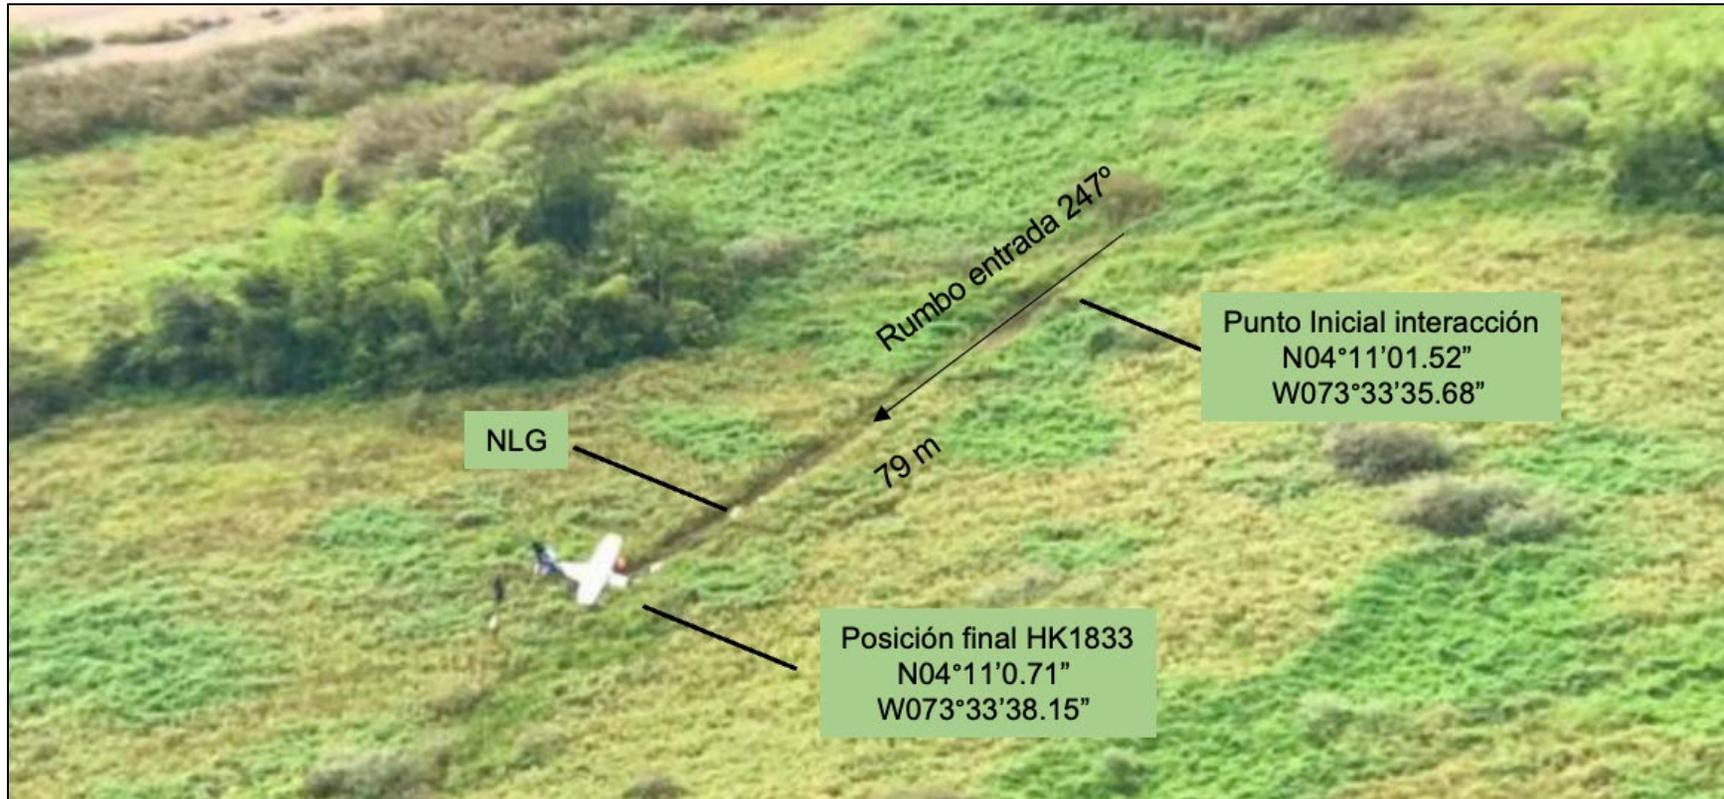
Imagen No. 2 – Ubicación y medidas en el lugar del aterrizaje forzoso HK1833

En el sitio, se encontró la aeronave con 28 galones de combustible. Se efectuó inspección al motor sin que se encontraran daños aparentes en sus componentes y accesorios. Así mismo, se realizó la toma de muestras de combustible de los tanques principales y del vaso filtro. El combustible se custodió para efectuar pruebas correspondientes.

Las palas de la hélice exhibían muestras de impacto contra el terreno con evidencia de bajas RPM, como resultado de la reducción y apagada del motor que efectuó el Piloto previamente al aterrizaje forzoso.
