INFORME FINAL

INCIDENTE GRAVE

COL-20-34-GIA

Colisión con muelle de abordaje

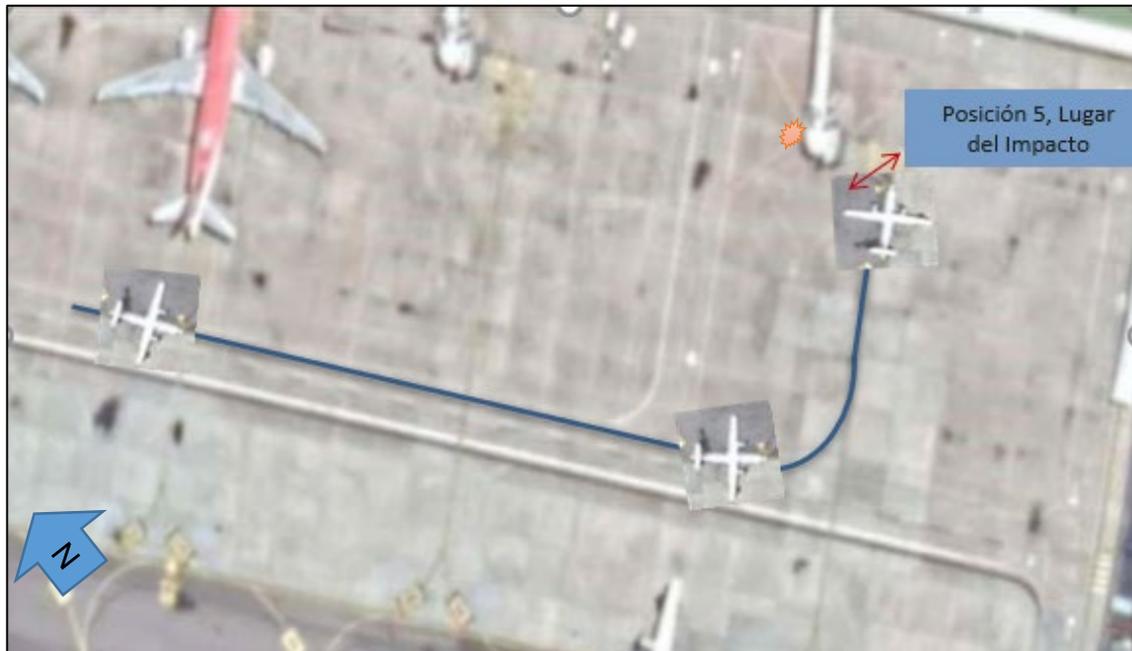
Diagrama No. 1: Recorrido de la aeronave HK5310 en la plataforma.

Cuando se presentó la falla de frenos, durante la parte final del parqueo, la aeronave se encontraba muy cerca de la estructura del muelle de embarque de la posición No. 5, sin espacio libre para ser detenida, por lo cual el plano y el motor izquierdo impactaron, con baja energía, la estructura de muelle. su plano izquierdo impactó con estructura.
