INFORME FINAL DE INCIDENTE GRAVE

Incidente Grave ocurrido el día 26 de Agosto de 2009 a la Aeronave Piper PA 34, Matrícula N 36131 en el Aeropuerto Internacional El Dorado, Bogotá Colombia.

**Unidad Administrativa Especial
Aeronáutica Civil de Colombia**

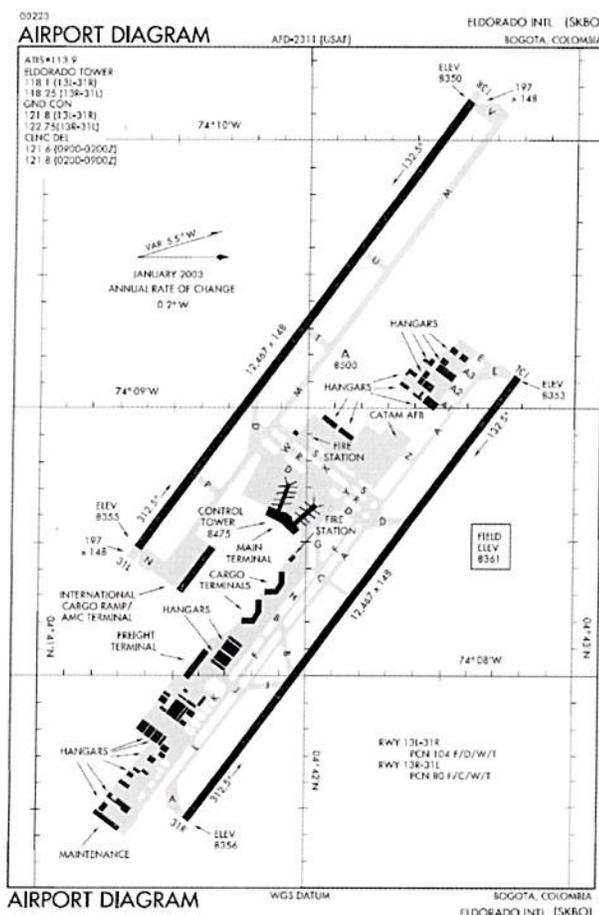
Diagrama aeropuerto El Dorado – Fuente: Cartas NACO FAA

Esto no tuvo incidencia en el accidente, la pista 13 L del aeropuerto El Dorado es apta para el tipo de operación segura de la aeronave con una longitud suficiente que le permitió al piloto poder mantener el control de la aeronave durante el colapso del tren con la pista de aterrizaje antes de salirse.
