INFORME FINAL ACCIDENTE

COL-19-25-GIA

**Aterrizaje Forzoso en Campo
No Preparado**

Piper 25-260

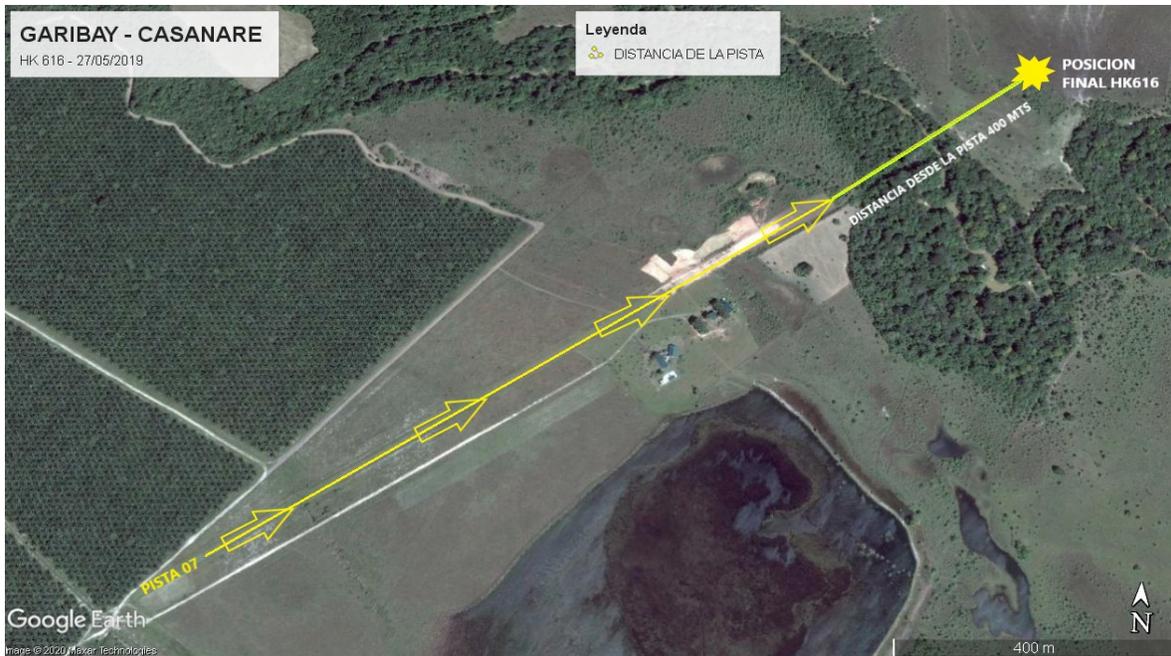
Imagen No.1: Recorrido de la aeronave antes del accidente.

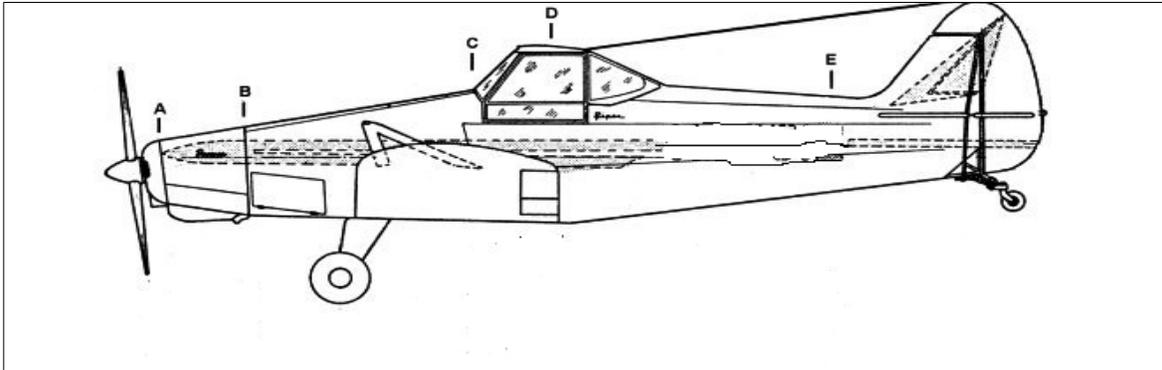
Dentro de los trabajos realizados en la orden 001-19-I, realizada por el taller autorizado de Trabajos Aéreos Especiales S.A.S, se verificaron los siguientes grupos: hélice, motor, cabina, tren de aterrizaje y estado general.

Imagen No. 2: grupos de componentes verificados en la inspección de la aeronave
