INFORME FINAL ACCIDENTE

COL-19-63-GIA

**Colisión contra el terreno
después del despegue**

Cessna A188B

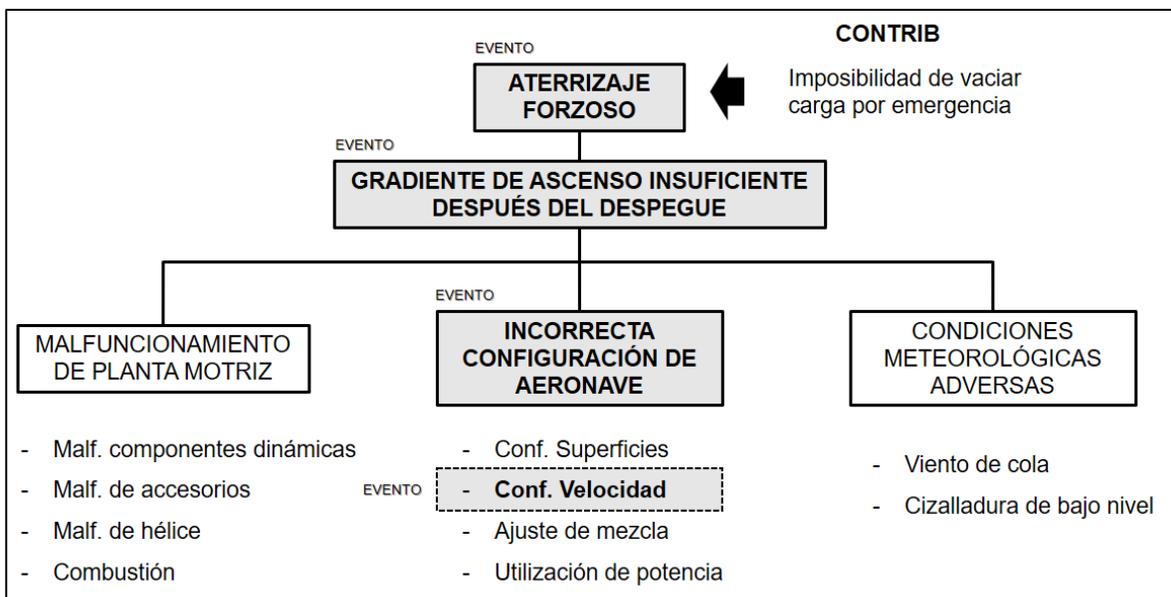
Es probable que durante el despegue la componente de viento haya cambiado su dirección a viento de cola, incidente en la aeronave perjudicando en mínima proporción la distancia de despegue.

La evacuación de la carga que se almacena en el tanque de destinado al producto químico es un procedimiento contemplado en las emergencias de aeronaves de fumigación. Sin embargo, en este caso era imposible realizarlo ya que la carga consistía, en bidones de combustible, que no podían ser evacuados en la maniobra, agravando la situación y constituyéndose en un factor contribuyente al accidente.

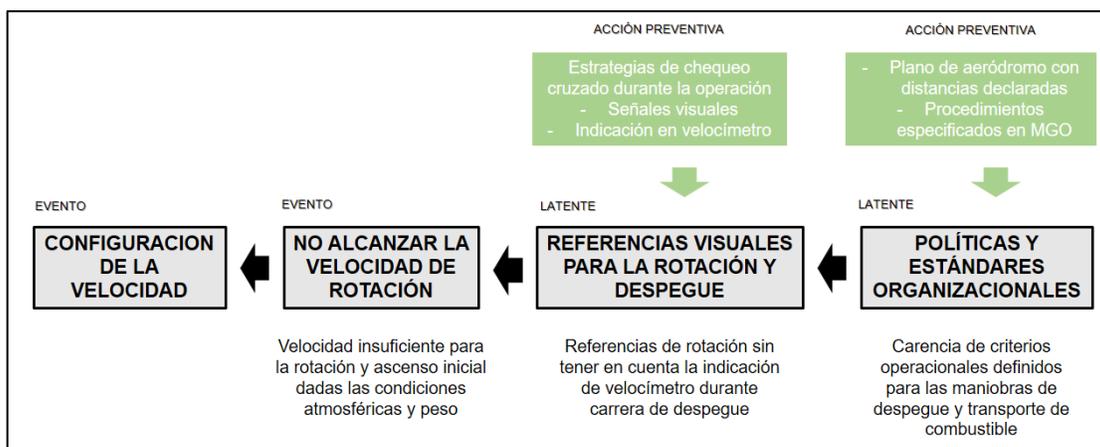
La pérdida de sustentación por insuficiente velocidad en el ascenso inicial, aspecto muy técnico, tiene no obstante sus orígenes en aspectos organizacionales, al permitir el explotador que se efectúen los despegues con base en las marcas visuales de referencia en la pista como única medida y guía para la rotación, despegue o abortaje; y confiar además en el “sentimiento” del Piloto para decidir el momento de la rotación.

Aun cuando estas herramientas son válidas desde el contexto operacional, realmente debe existir otro mecanismo de confirmación que se encuentra dispuesto en los Manuales de las aeronaves, y corresponde a la verificación visual de la indicación de velocidad en cabina durante la maniobra. El Piloto al mando debe visualizar como medida de gestión del riesgo

La compañía debería incluir en el MGO y/o en los documentos operacionales aplicables, la inclusión de distancias declaradas de las pistas operadas por la compañía en relación con la ubicación de las guías visuales (banderas) y los límites permisibles de decisión de interrupción de la maniobra de despegue. Recomendación 01-201963-1.
