INFORME FINAL INCIDENTE GRAVE

COL-19-51-GIA

Excursión lateral de pista

Cessna 182P Matrícula HK5018

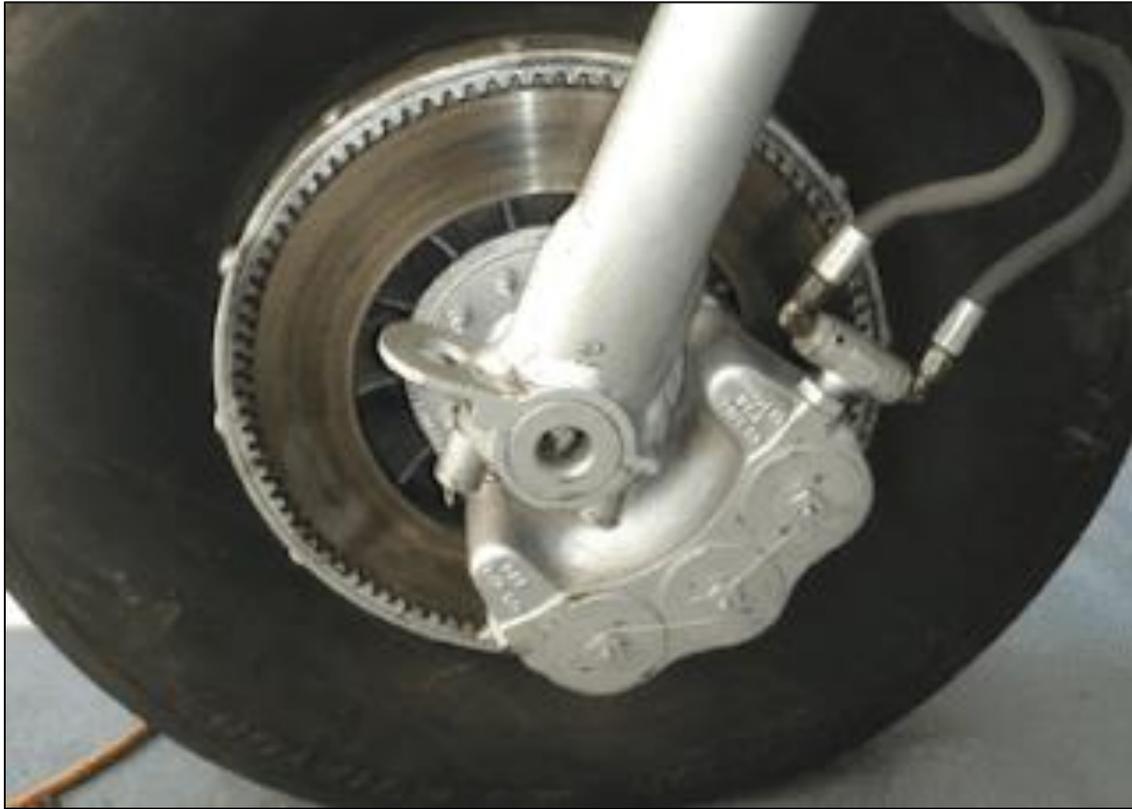
Un Cessna 182 usa un sistema de disco único. Cuando se presiona el pedal, un cilindro maestro que está conectado al pedal del freno, empuja el fluido hidráulico a través de las mangueras y las líneas rígidas a una carcasa de la unidad de freno unida al puntal del tren

de aterrizaje. Un pistón dentro de la carcasa responde a la presión empujando un revestimiento, que a su vez se aprieta contra el disco del freno, que a su vez presiona un revestimiento estacionario. La fricción, igual en ambos lados del disco, es la fuerza que frena y detiene el avión.

Fotografía No. 6: Un freno de disco único es un freno de pinza fija.

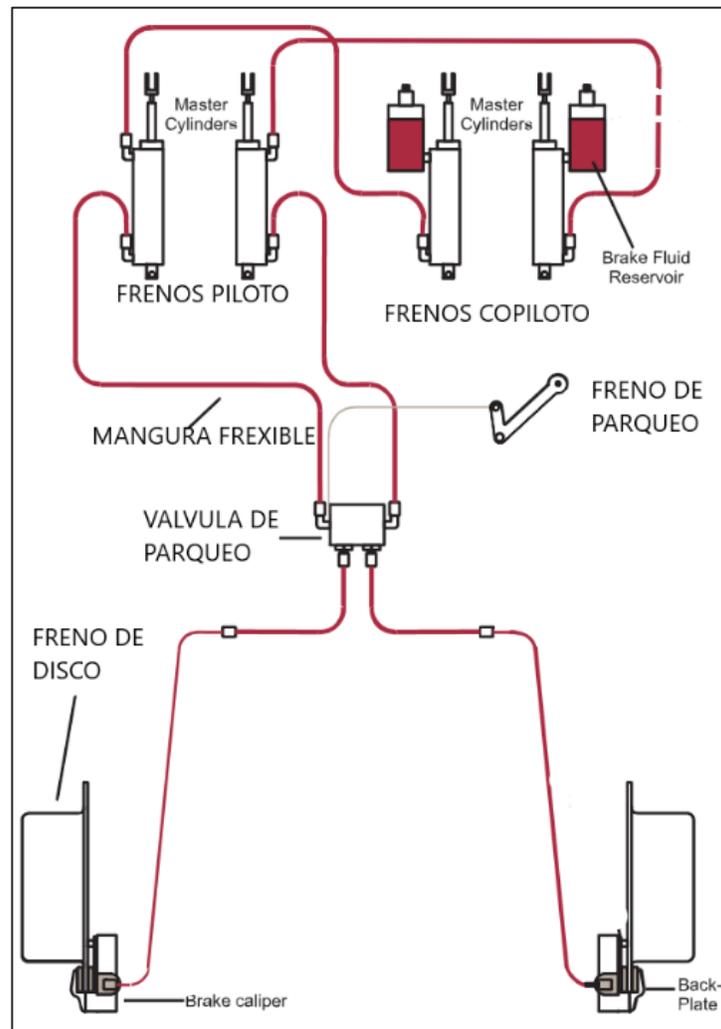
Imagen No. 4: Esquema de sistema de frenos Cessna 182.

Las fallas más comunes en los sistemas de frenado de aeronaves son la pérdida de líquido y la introducción de aire en el sistema. El fluido hidráulico no es compresible, condición clave para que exista una conexión positiva entre el pedal del freno y la rueda. El aire, por otro lado, se puede comprimir fácilmente. Cada vez que se escapa el líquido hidráulico, es probable que se filtre aire en la línea. El resultado es, en el menos grave de los casos, una sensación muy esponjosa al presionar el pedal del freno. En el peor de los casos, puede ocurrir una pérdida completa de la capacidad de frenado, tal como lo indica el Piloto en su entrevista. Unos días antes en la inspección de 100 horas se había verificado el sistema hidráulico sin novedades.

Cualquier unión en el sistema de mangueras puede ser una fuente de fugas si no está bien apretada o si está dañada o es golpeada con algún objeto. Las mangueras de freno flexibles son otro punto de falla. La mayoría de las mangueras hidráulicas deben reemplazarse cada cinco años. A medida que estas mangueras envejecen, pueden deteriorarse desde el interior. Pequeñas piezas de goma pueden desprenderse y contaminar el sistema. Además, dado que las mangueras se están deteriorando desde adentro hacia afuera, es posible que no haya signos de falla inminente antes de que estalle la manguera.

Pérdida de control direccional por falla del sistema de frenos, como consecuencia del impacto de un objeto extraño (FOD) que impactó la línea de fluido hidráulico de frenos del tren principal derecho.

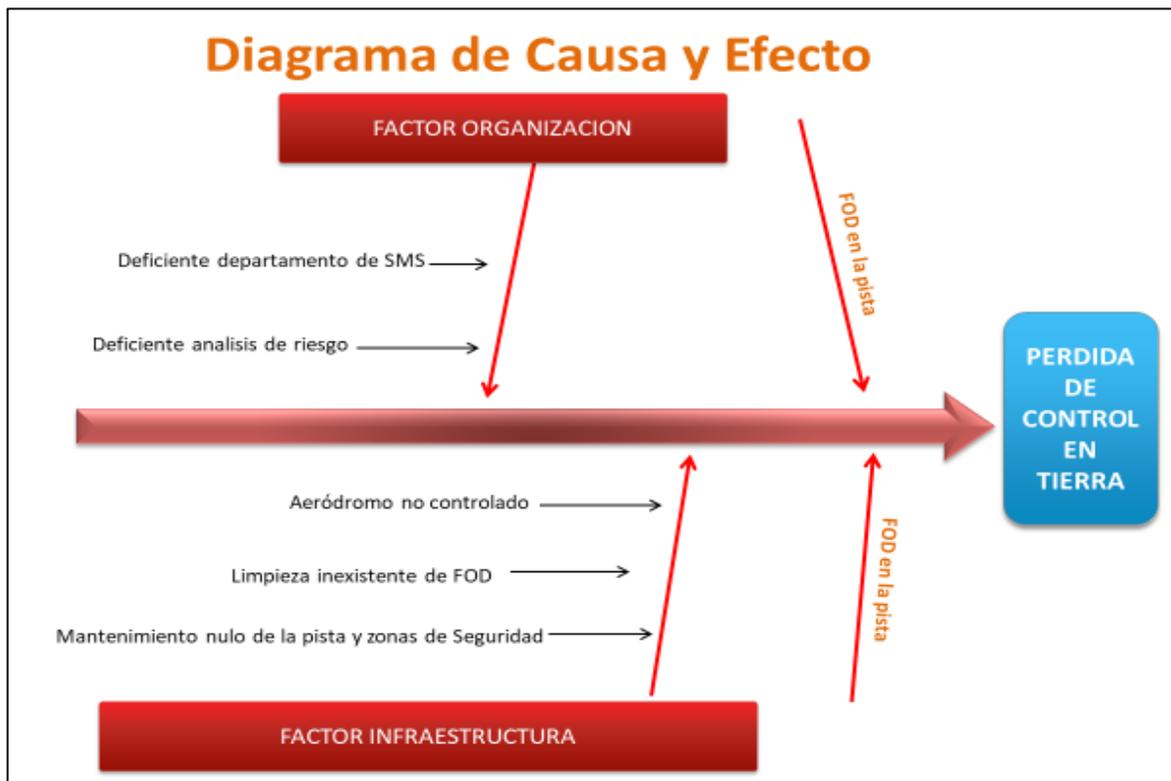
Imagen No. 5: Esquema Espina de Pescado

El aeródromo carecía de administración, o de un responsable de su mantenimiento. La pista y la zona de seguridad se encontraban en deficiente estado, con FOD sobre la pista.

La aeronave abandonó la pista; el mal estado de la zona de seguridad causó daños menores a la aeronave.

Deficiente estado de la zona de seguridad de la pista de San José de Cananarí, con superficie irregular y maleza, que agravaron los daños sufridos por la aeronave.

A través de la Secretaría de Seguridad Operacional y de la Aviación Civil, instar a la Gobernación del Vaupés operador del aeródromo, para que implemente un plan de prevención de daños por objetos extraños (FOD) y el mejoramiento de la infraestructura en general del aeródromo de San José de Cananarí, con actividades tales como la delimitación, señalización y cerramiento de la pista, limpieza y nivelación de la pista y de las zonas de seguridad, control de cruce de personas y de vehículos, y control de fauna, con el fin de mejorar las condiciones de seguridad operacional.
