INFORME FINAL ACCIDENTE

COL-19-33-GIA

Colapso parcial del tren principal
derecho y salida de pista

Beechcraft King Air C90 GTI

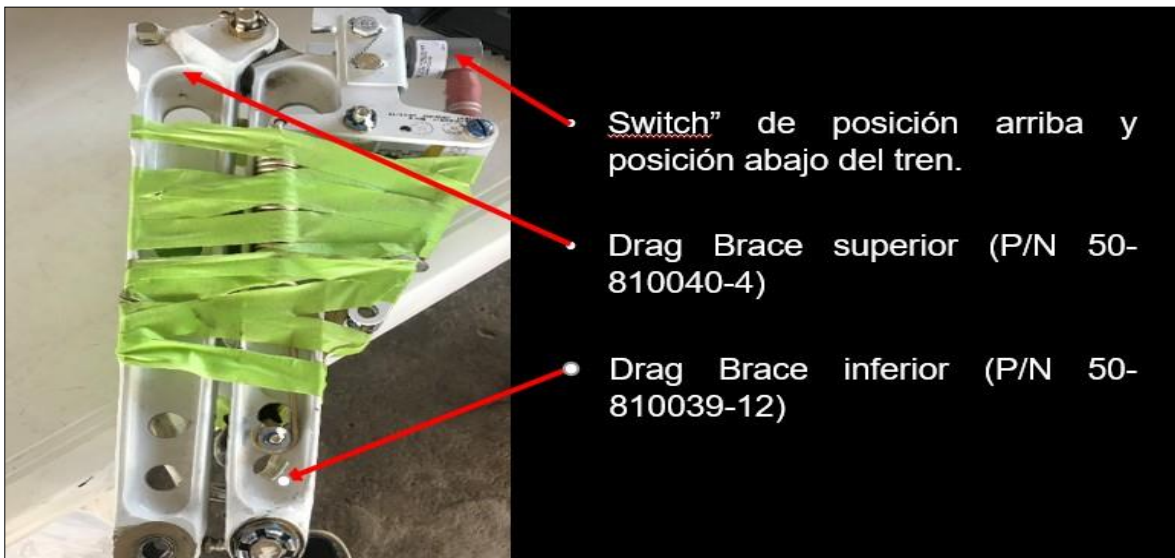
- Harness eléctrico con switch de posición arriba y posición abajo del tren (P/N70898, S/N 9589857 y S/N 9477023A).
- Switch RH Landing Gear Ground Down Lock (P/N 404HE222-6).
- Switch R Landing Gear Safety (P/N 444EN49-6).
- Drag Brace superior (P/N 50-810040-4).
- Drag Brace inferior (P/N 50-810039-12).
- Cilindro actuador de retracción y extensión del tren (P/N 90-388000-1 y S/N 2688).

Fotografía No. 10: componentes del sistema de extensión y retracción de trenes.

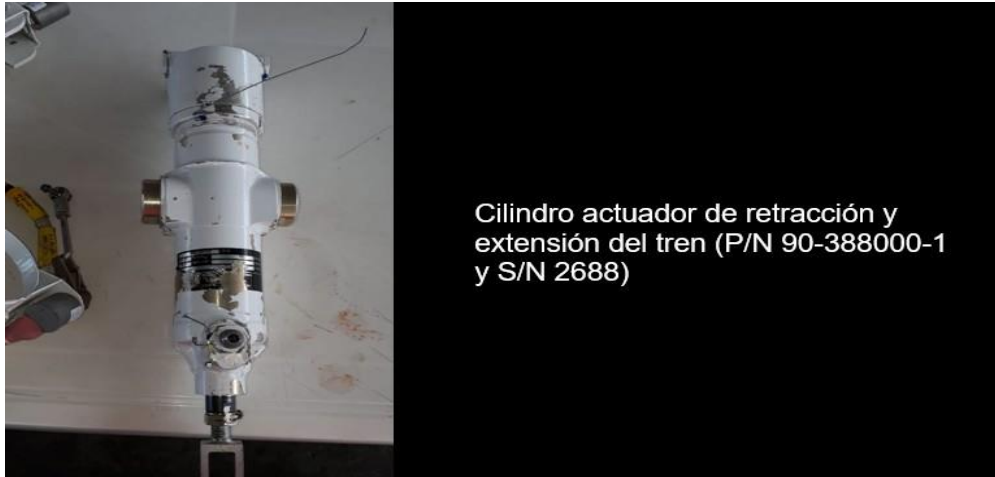
Fotografía No. 11: cilindro actuador del tren derecho

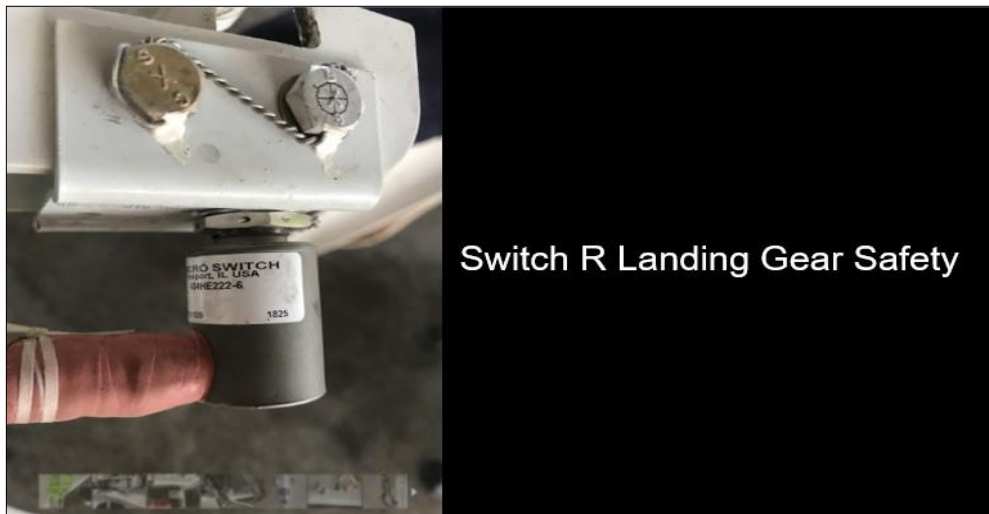
Fotografía No. 12: interruptor de seguridad del sistema tren de aterrizaje derecho.

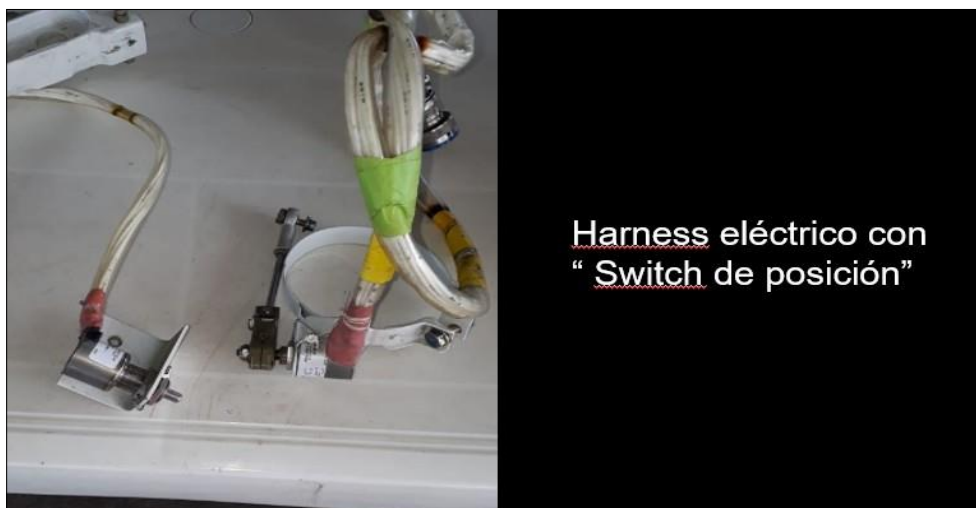
Fotografía No. 13: harness eléctrico del tren de aterrizaje derecho.

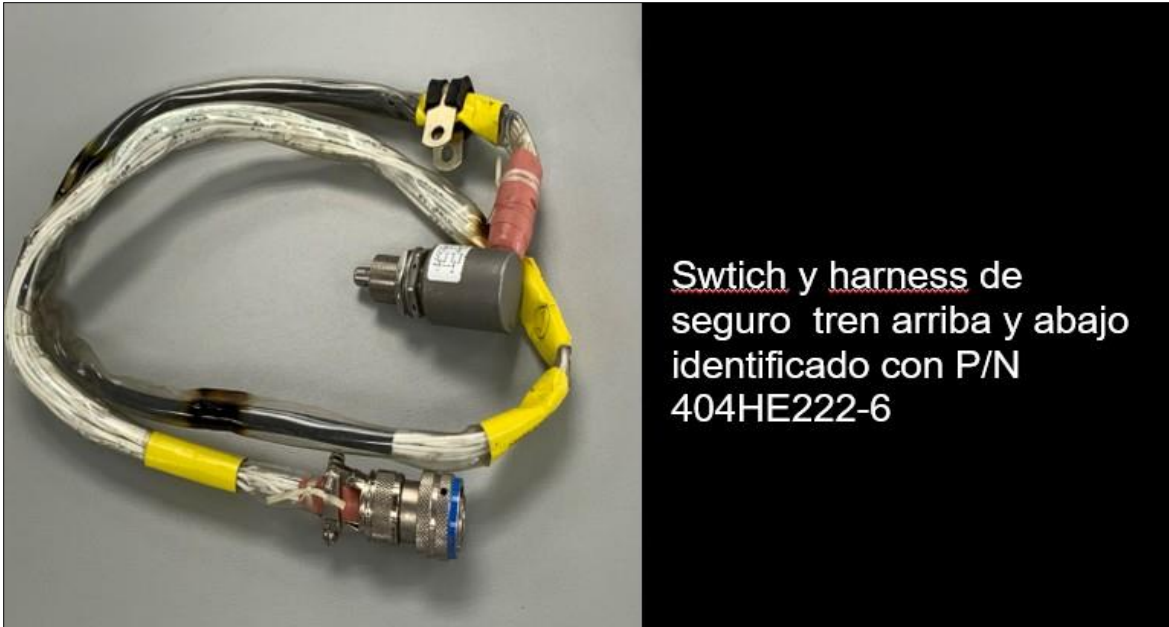
Fotografía No. 14: arnés eléctrico e interruptor del sistema arriba y abajo del tren derecho.

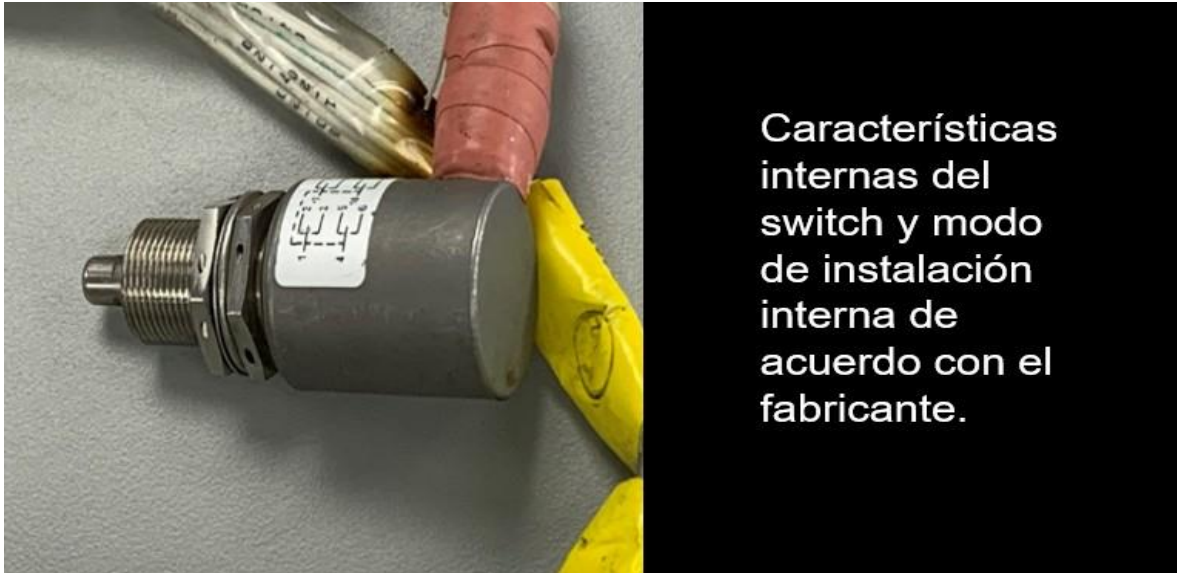
Después de efectuar la primera prueba, se identificó que los micro interruptores No. 2 y No. 3, no pasaron la prueba al no cambiar de estado, o no tener ningún cambio cada vez que se aplicó la energía requerida de acuerdo con el manual de fabricación del switch.

El plug obturador del switch fue aislado durante la primera prueba para descartarlo como una posible falla del switch; sin embargo, al realizar la siguiente prueba, conectando nuevamente el plug obturador del switch, no hubo ningún cambio positivo en este mecanismo.

Fotografía No. 15: Interruptor de seguro del tren de aterrizaje derecho

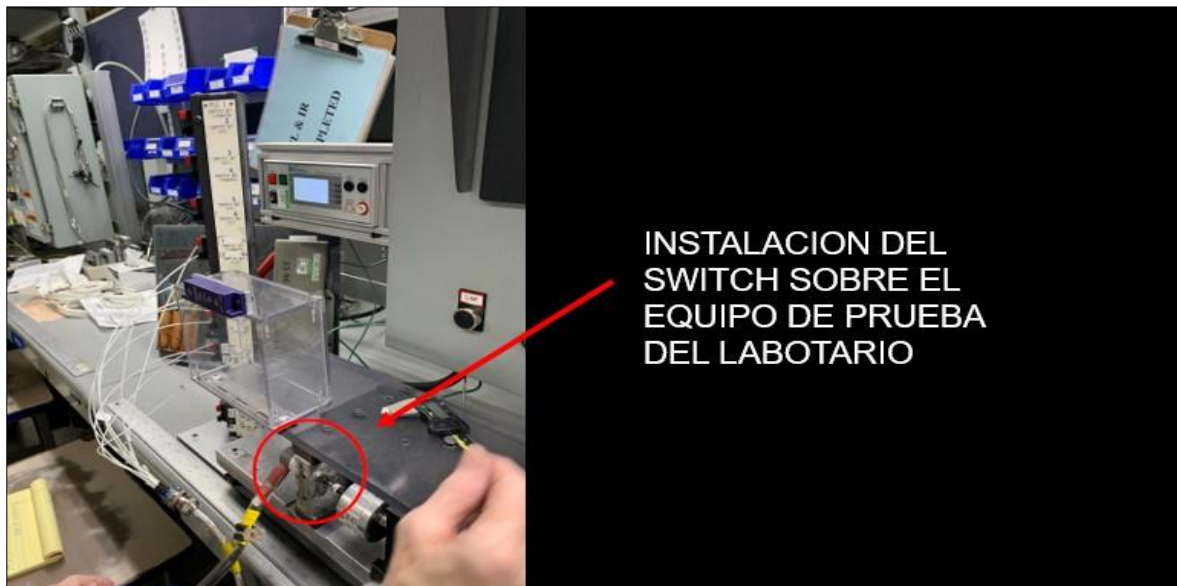
Fotografía No. 16: instalación del "switch" sobre banco de prueba

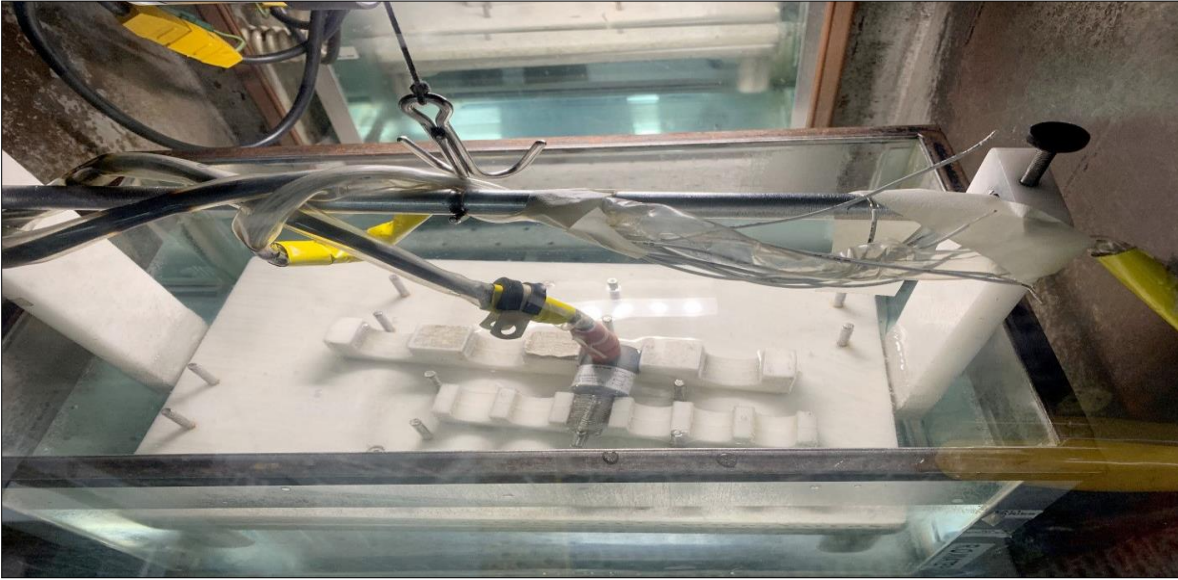
Otra prueba que se realizó a este switch consistió en la prueba de hermeticidad a uno de sus sellos, verificando así que no había presencia de agua ni de humedad dentro del circuito.

Fotografía No. 17: prueba hidrostática del sello interno del "downlock switch".

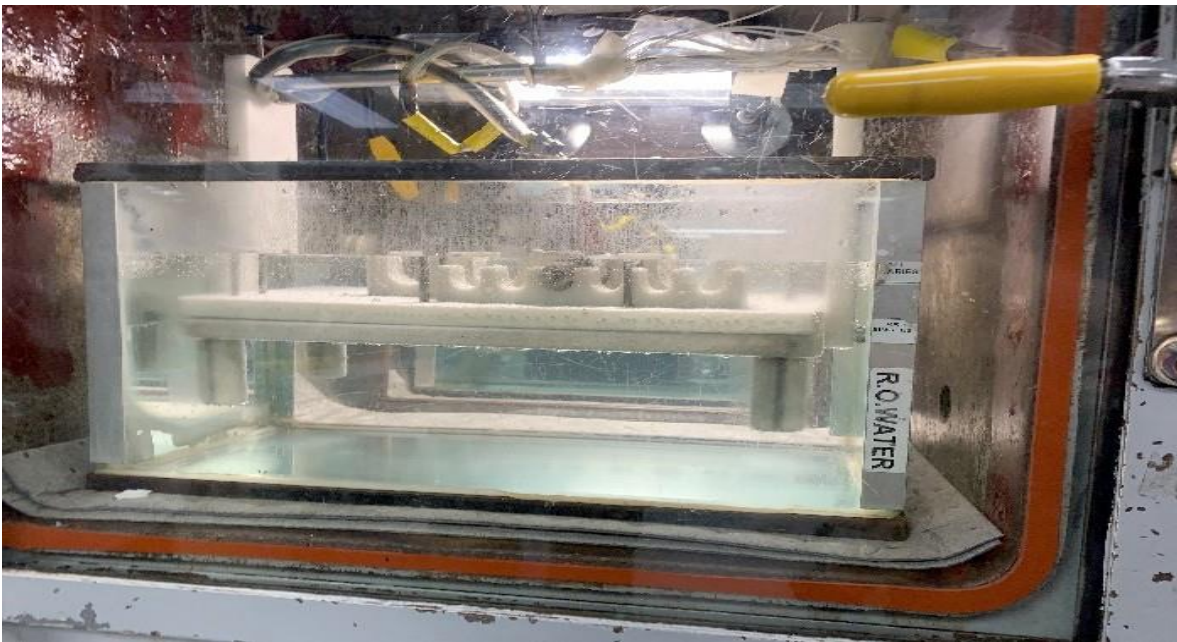
Fotografía No. 18: prueba hidrostática del sello interno del switch.

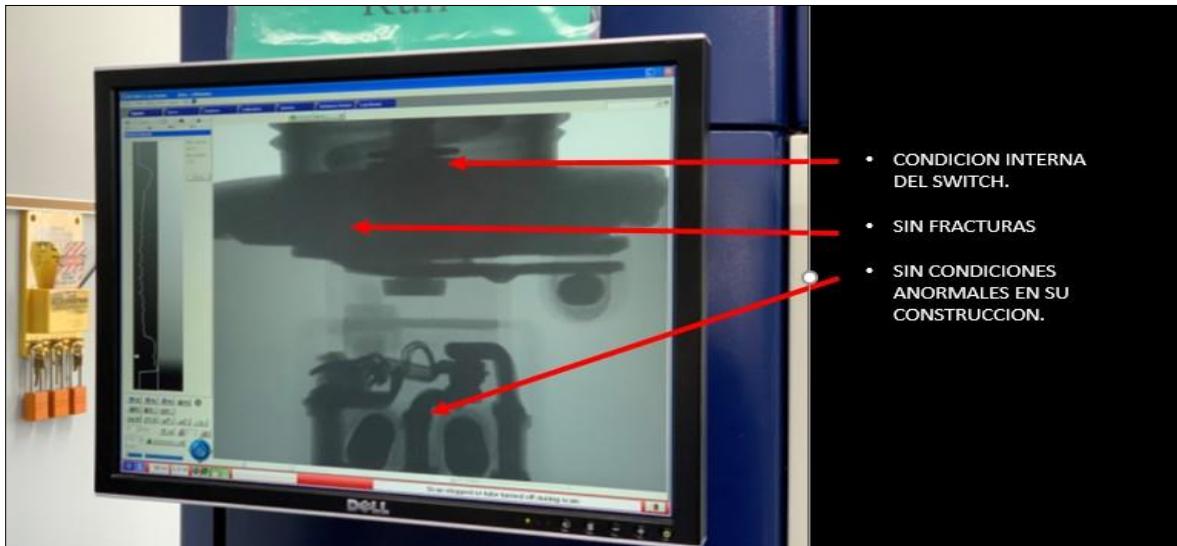
Luego de realizarse la inspección por humedad al switch, se aplicó otra prueba utilizando rayos X; de esta manera se logró inspeccionar la condición integral de los micro interruptores, que se encuentran ubicados en la parte interna de la carcasa de este componente, observando que no tenían fracturas.

Fotografía No. 19: prueba radiográfica del “downlock switch”.

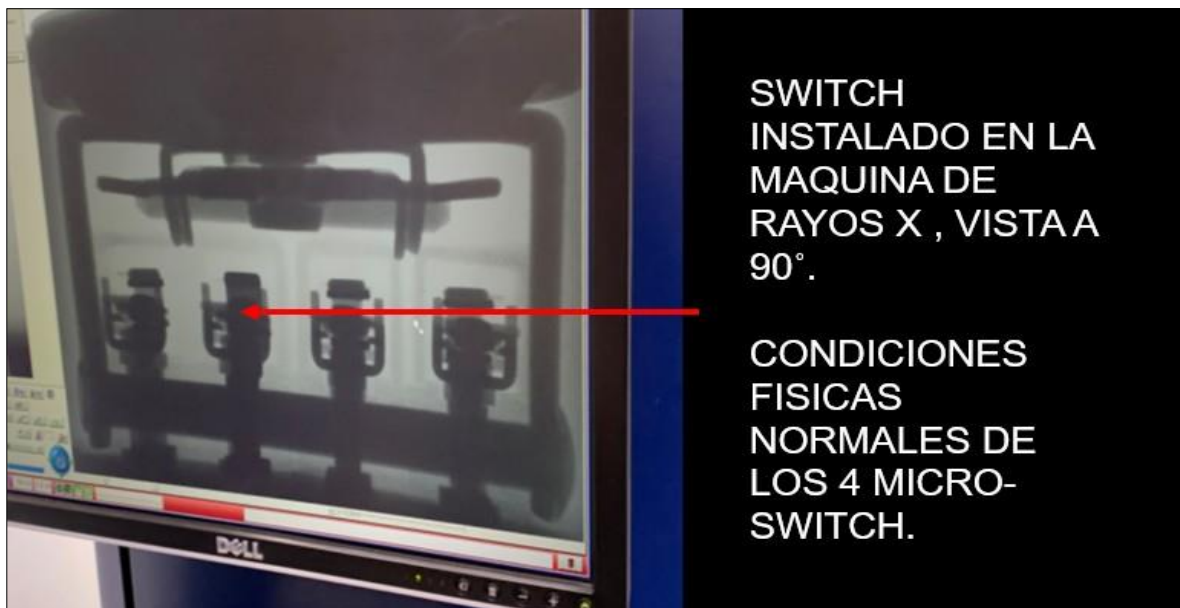
Fotografía No. 20: prueba radiográfica del “downlock switch”.

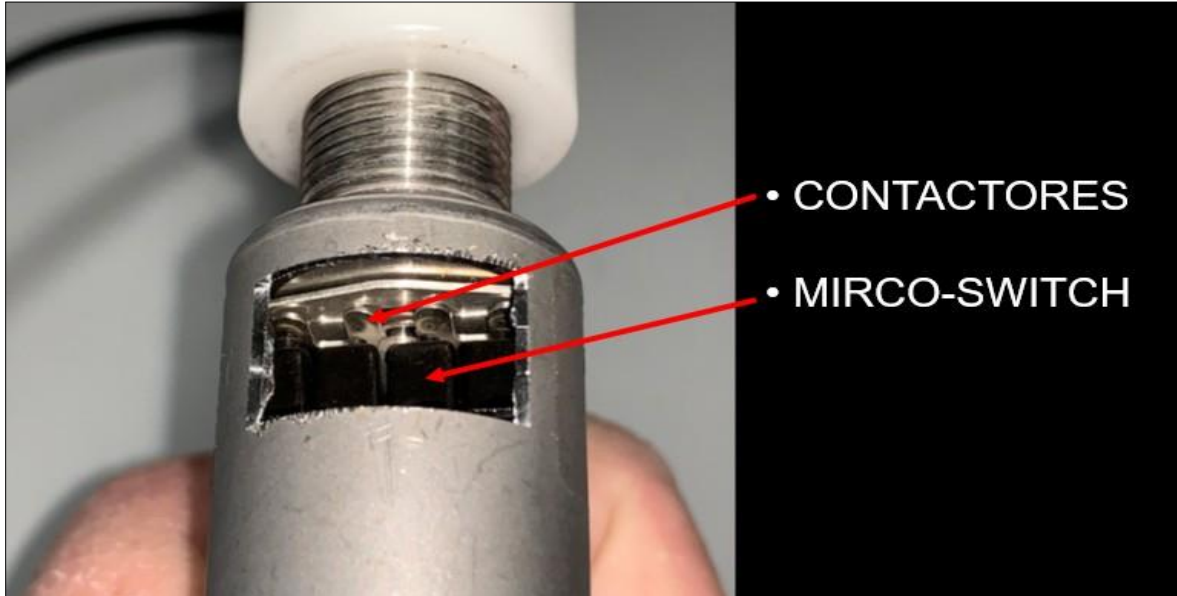
Se cortó una "ventana" en la carcasa del interruptor, para permitir la inspección visual. Esto permitió observar la condición interna del interruptor con el émbolo no obturado: se observaron los cuatro contactos ubicados sobre los botones del interruptor. No se observaron defectos.

Fotografía No. 21: corte sobre la carcasa externa del “downlock switch”.

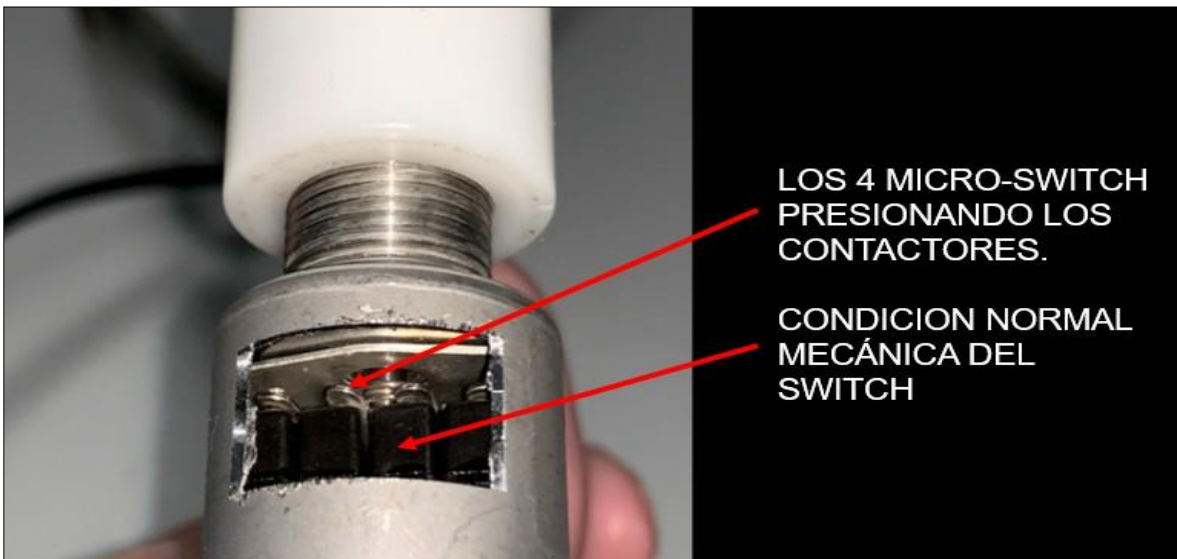
Durante la prueba se presionó el émbolo para simular la actuación interna del switch; se observó así la posición de los cuatro contactos presionando los botones del interruptor.

Fotografía No. 22: vista interna del “downlock switch” y los micro interruptores.

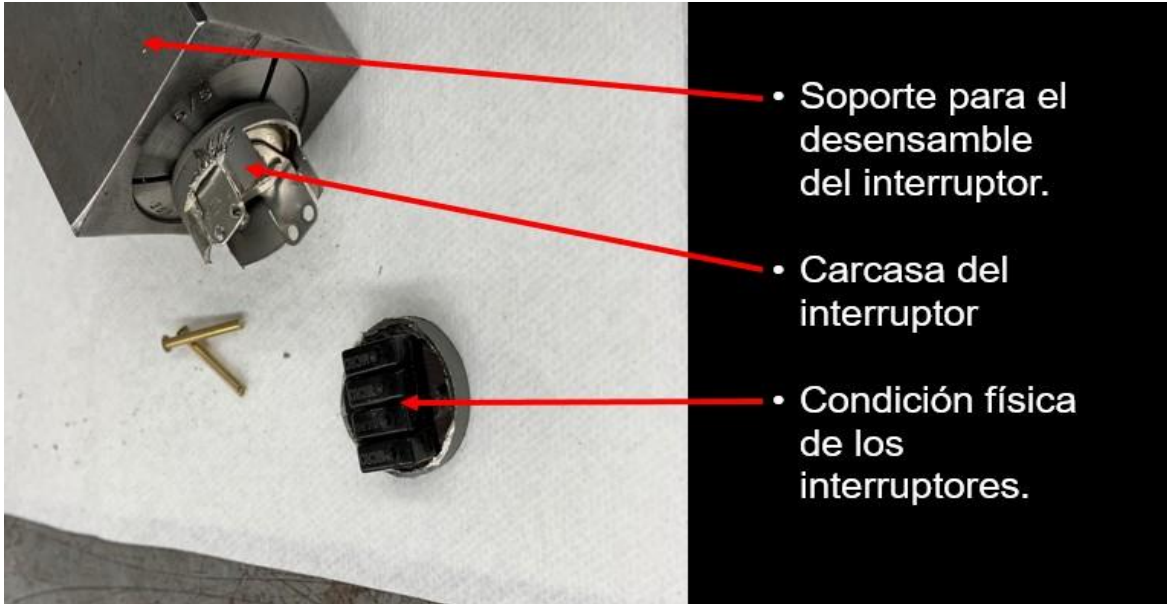
Fotografía No. 23: extracción de los micro interruptores.

Durante la remoción e inspección visual externa a los micro interruptores se identificaron daños físicos entre los micro interruptores No. 2 y No. 3. Ambos micro interruptores presentaban abolladuras y fracturas en su superficie superior.

De acuerdo con el resultado de la inspección, se determinó que la fractura encontrada en los micro switches fue ocasionada por la acción mecánica del émbolo, teniendo en cuenta la naturaleza de su función.

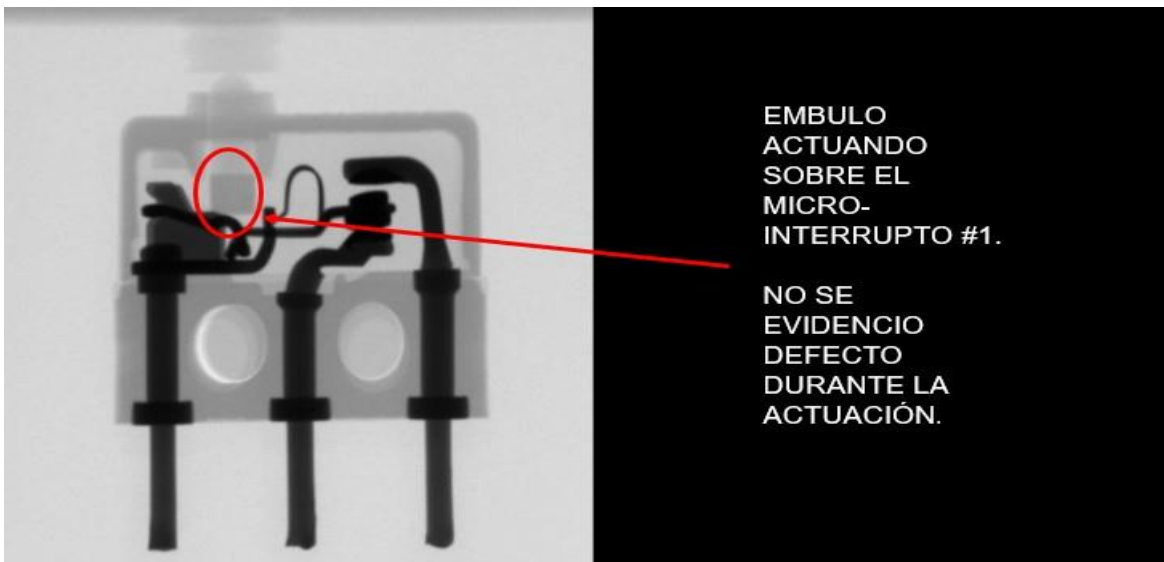
MICRO-INTERRUPTOR No. 1 SIN DEFECTO

Fotografía No. 26: contacto normal del micro interruptor y el obturador actuando.

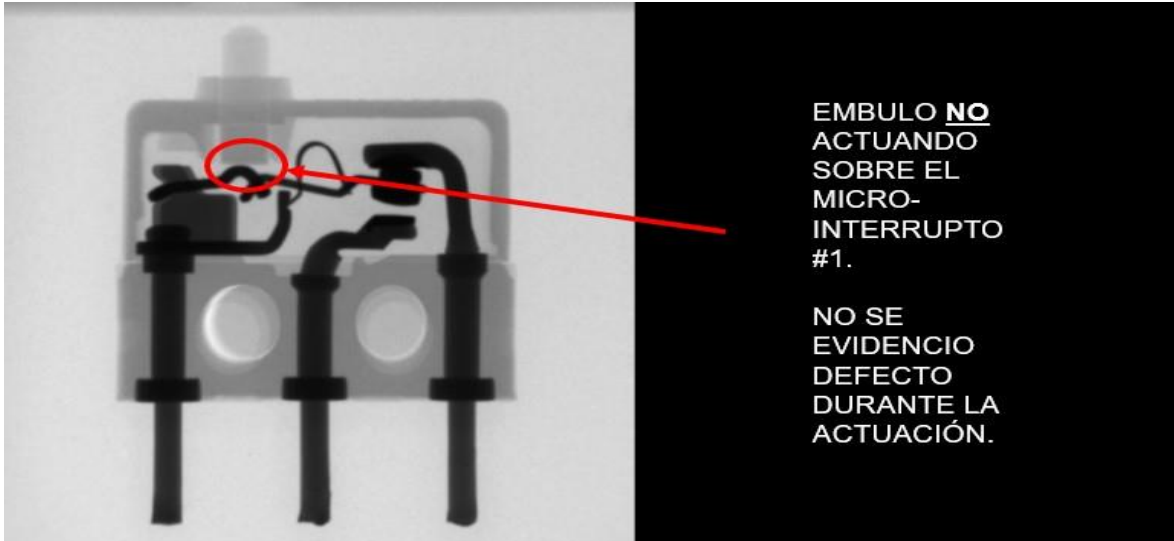
MICRO-INTERRUPTOR No. 1M SIN DEFECTO

Fotografía No. 27: contacto normal del micro interruptor y el obturador sin actuar.

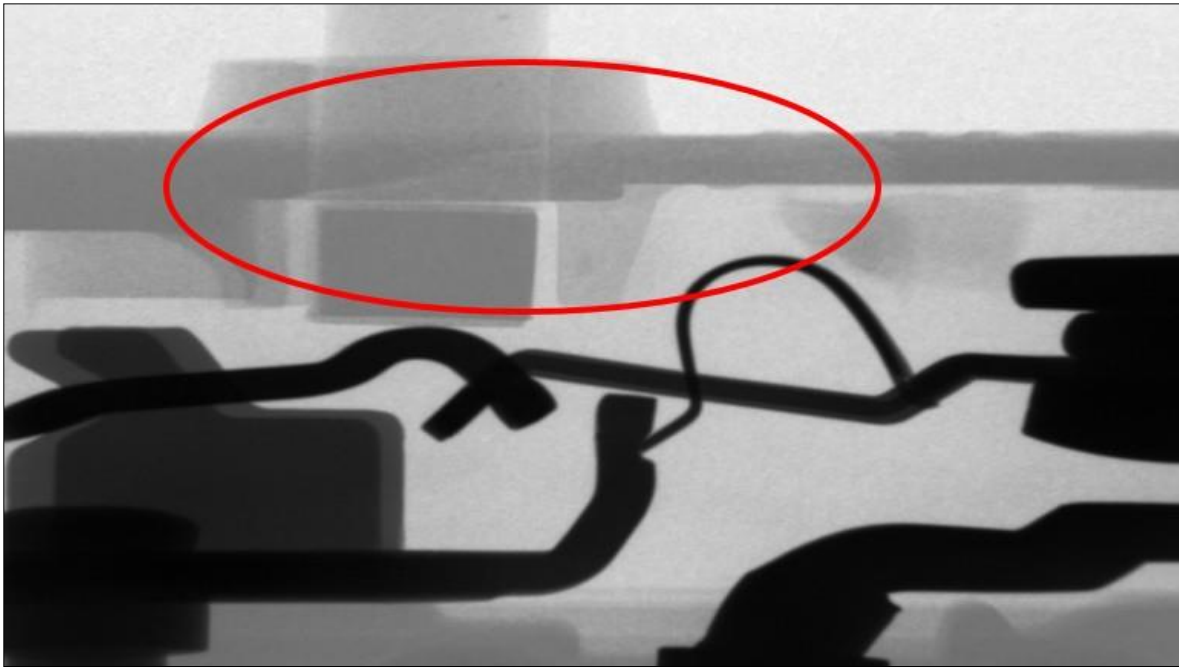
La misma condición del interruptor #2 se identificó con el interruptor #3, sin estar obturado el embolo, este se mantiene obturado haciendo contacto con el contacto interno del switch. Generando información errónea al sistema en general.

Fotografía No. 29: contacto normal del micro interruptor y el obturador actuando.

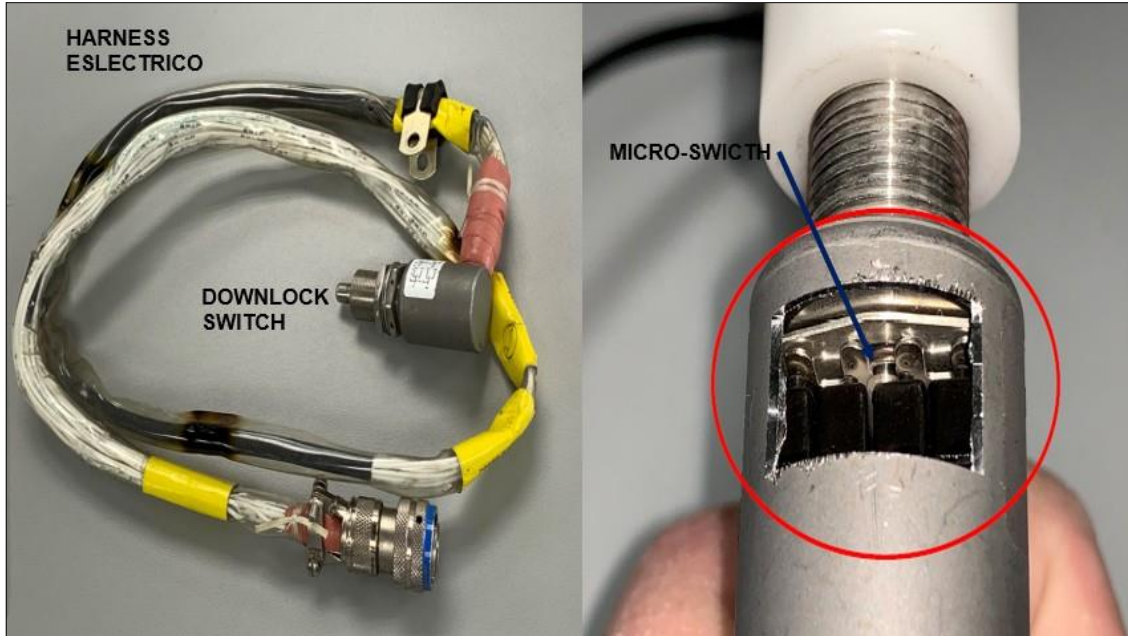
Fotografía No. 31: condición del arnés eléctrico y "downlock switch" durante la inspección

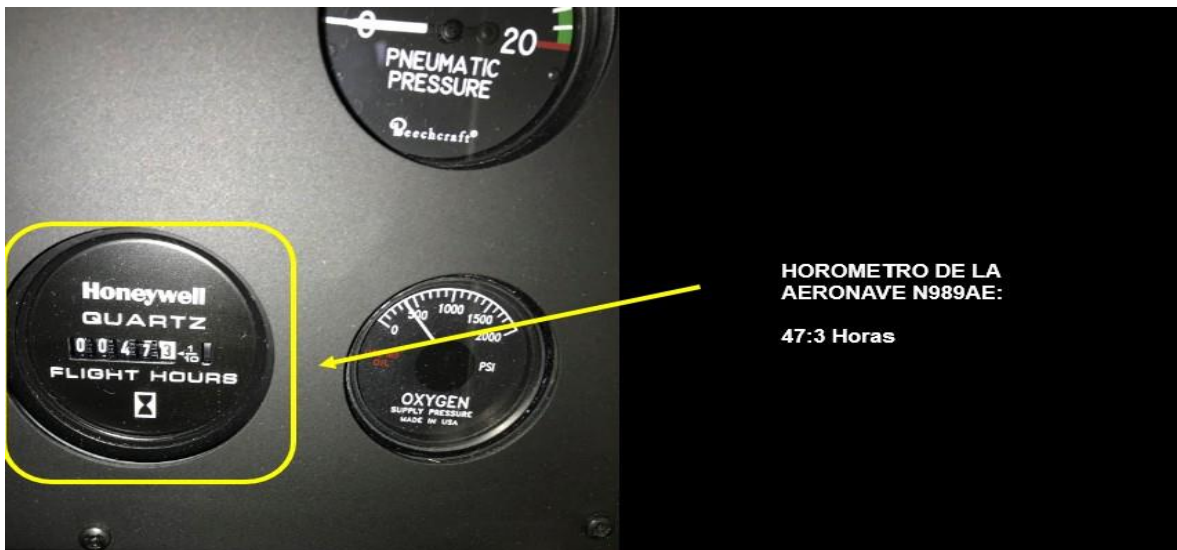
Durante la inspección de campo se logró determinar que la aeronave solo tenía 47.3 h, desde que salió de casa fabricante.

Fotografía No. 32: Horas de vuelo de la aeronave al día del accidente.
