INFORME FINAL ACCIDENTE

COL-19-35-GIA

Excursión de pista

Matrícula HK4540

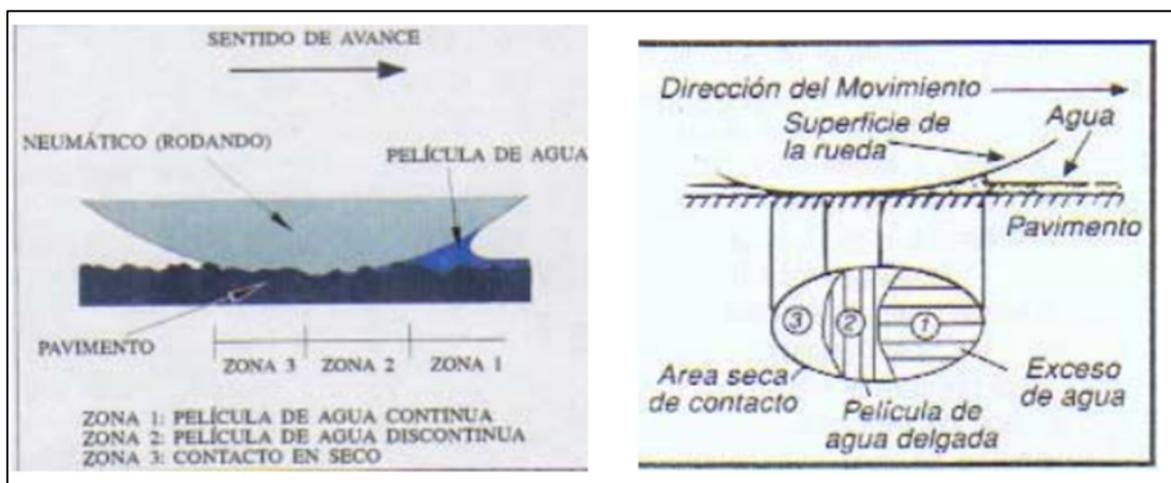
Figura No. 3: Tipos de hidro-planeo

Investigaciones realizadas en la NASA muestran que dentro del área de contacto entre neumático y pavimento existen tres zonas distintas (ver figuras siguientes):

- Zona 1: película de agua continua (zona de hidroplaneo dinámico)
- Zona 2: película de agua discontinua (zona de hidroplaneo viscoso)
- Zona 3: zona en que el agua es totalmente expulsada (teóricamente seca, cuyo rozamiento contribuye para la desaceleración y control direccional de la aeronave)
