INFORME FINAL ACCIDENTE

COL-19-28-GIA

**Fractura del tren principal
durante el despegue**

Matrícula HK-1654G

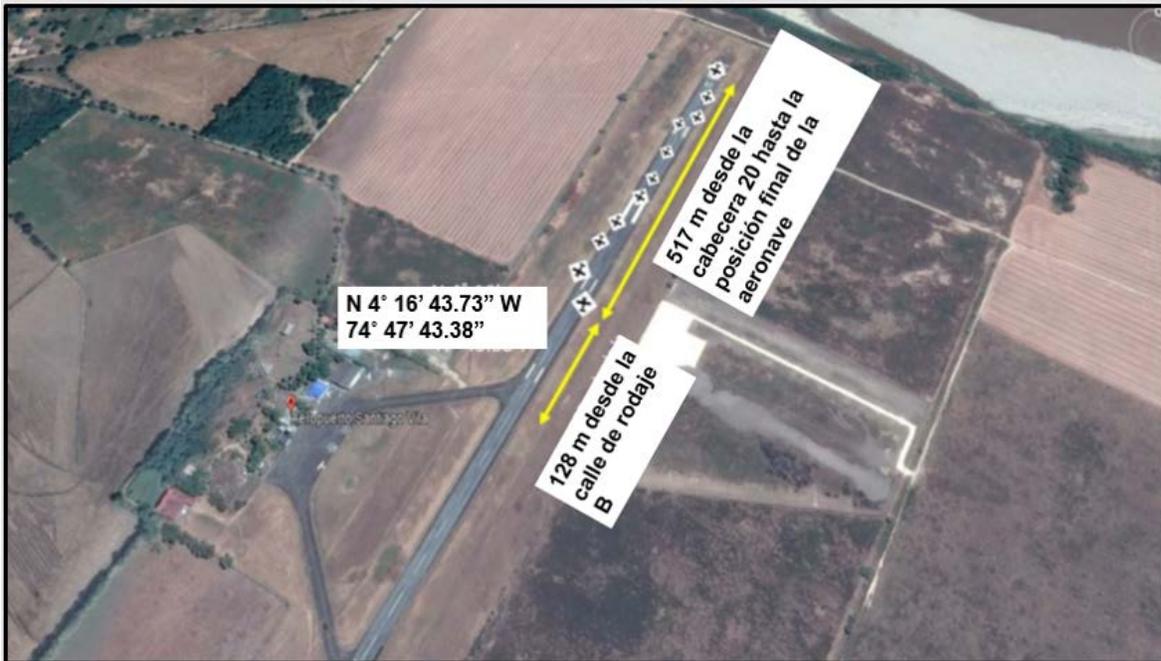
Fotografía No. 2: trayectoria de la aeronave durante la carrera de despegue.

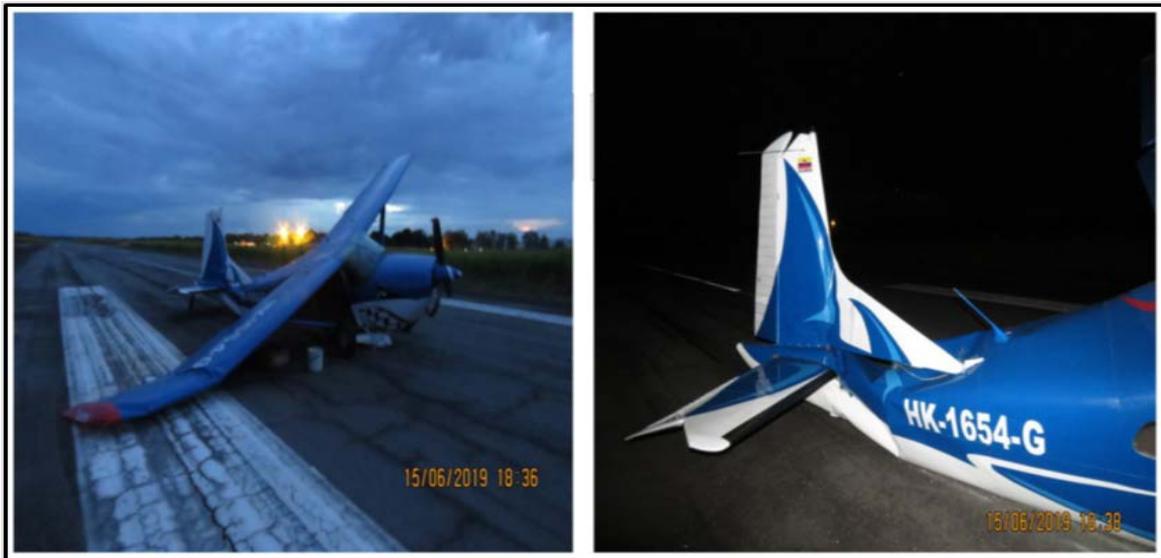
Fotografía No. 3: Posición final de la aeronave.

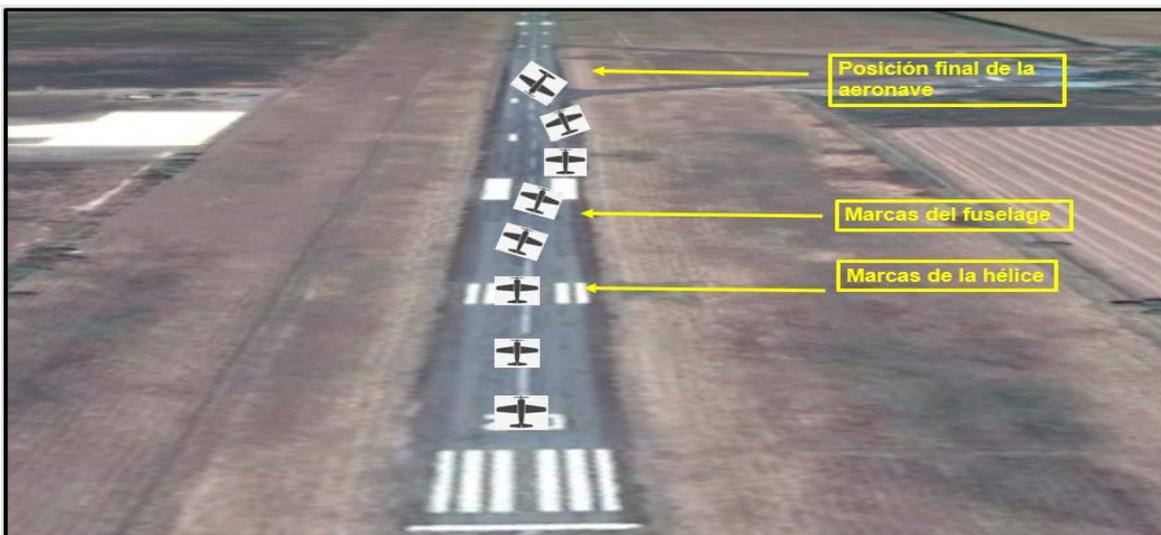
Cuando el patín de cola se elevó, la aeronave tuvo una tendencia hacia la izquierda la cual fue corregida por el Piloto, para este momento la tripulación sintió un ruido anormal de golpe, y segundos después la aeronave perdió el control debido a una fractura que se generó sobre el tren de aterrizaje derecho.

Imagen No. 3: Croquis trayectoria de la aeronave durante la fractura de la tuerca.

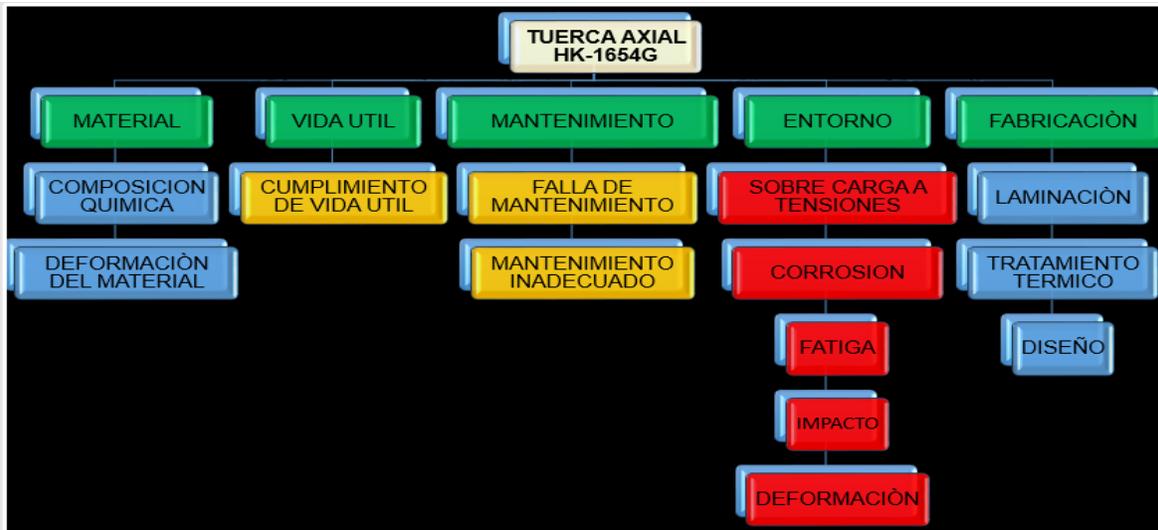
También se identificó la geometría y dimensionamiento de la tuerca, teniendo en cuenta su diseño, materiales de fabricación, vida útil, mantenimiento, y función sobre el tren de aterrizaje principal, junto con los esfuerzos generados por velocidades, cambios bruscos de dirección, u oscilamientos de dirección con altas frecuencias.

También se tuvo en cuenta el tipo de mantenimiento y los esfuerzos externos (torques) generados durante las acciones de mantenimiento realizadas a estos componentes.

Imagen No. 4: Hipótesis de falla.

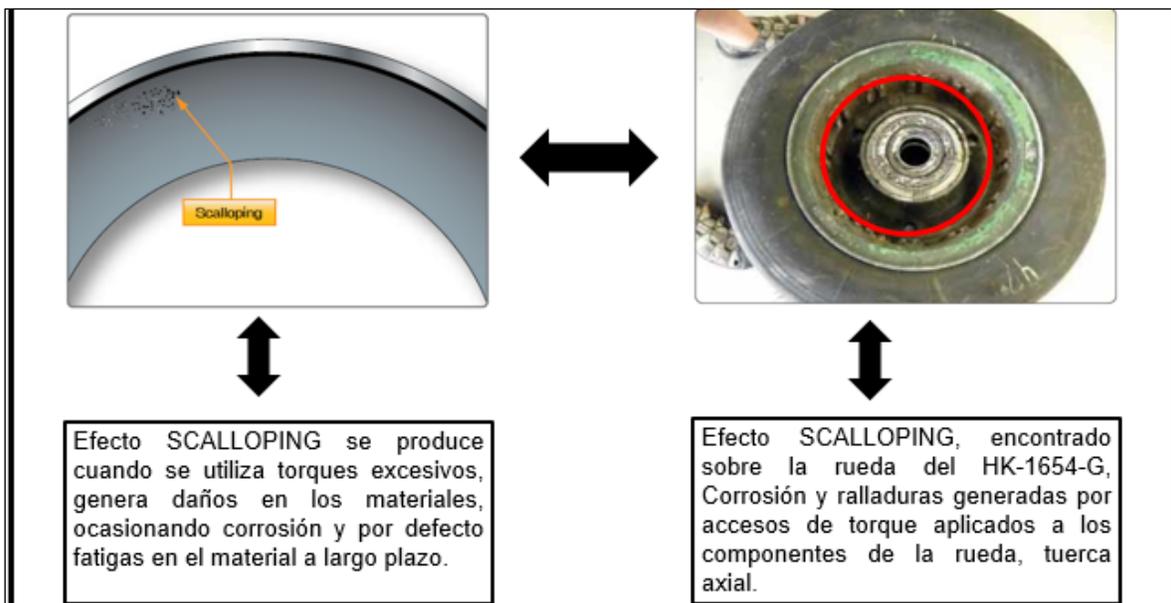
Esto se conoce como efecto **SCALLOPING**, que se produce cuando se utilizan torques o ajustes excesivos inadecuados, generando daños en los materiales, ocasionando corrosión y por defecto fatigas en el material a largo plazo.

Imagen No. 19: Efecto SCALLOPING.

Esto quiere decir que durante las prácticas de mantenimiento para la remoción e instalación de las ruedas del tren principal de aterrizaje, se utilizaron ajustes mayores durante estas prácticas, por mucho tiempo, lo cual ocasionó que el material con que estaba fabricada la tuerca (Cr-Mb-Acero), comenzara a fallar en su estructura interna molecular debido a la corrosión encontrada con el análisis metalográfico, degenerando fracturas dúctiles internas.

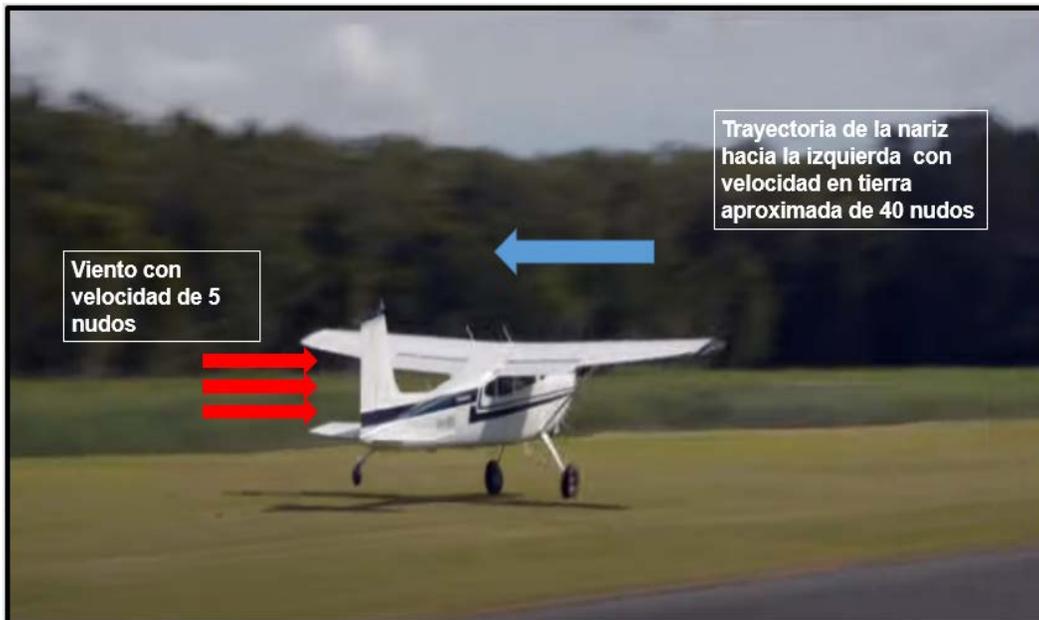
Imagen No. 22: Actuación del viento durante la carrera de despegue.

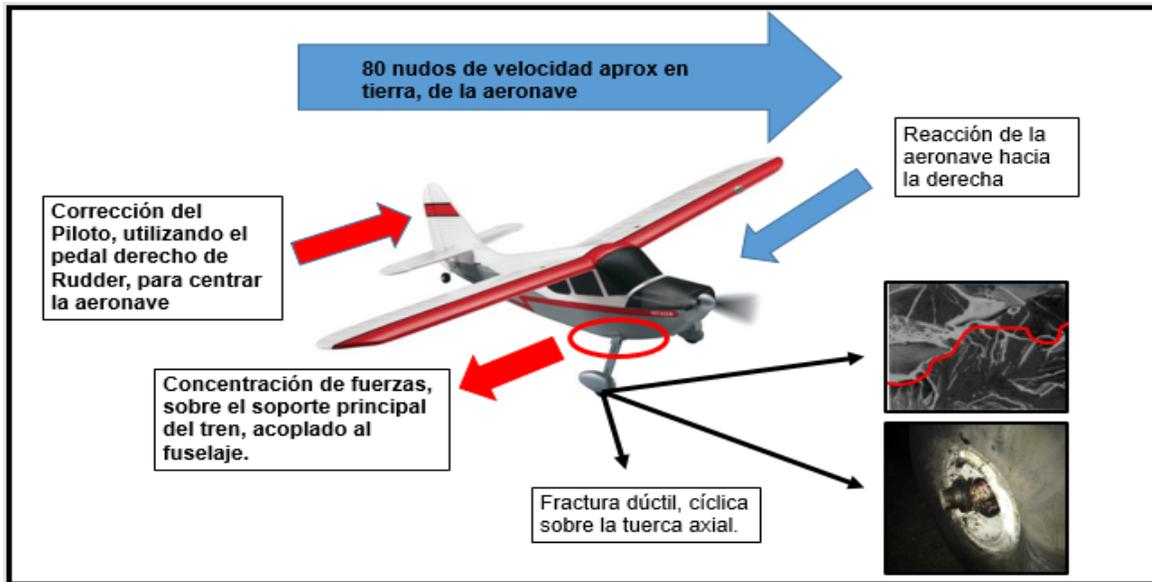
Durante el despegue, cuando el Piloto corrigió la trayectoria de la aeronave con el pedal derecho, hacia el centro de la pista, se concentraron fuerzas en el tren derecho: rueda y tuerca axial que sostiene la rueda al tren de aterrizaje.

Imagen No. 23: Concentración de esfuerzos y resultados sobre la aeronave.

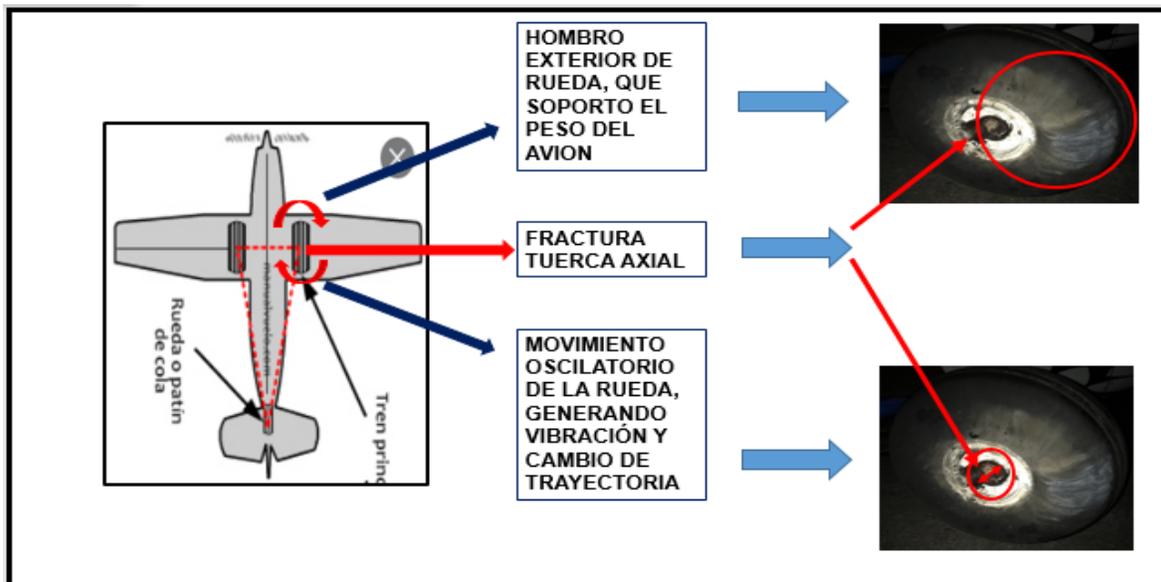
Al encontrarse fracturada internamente la tuerca axial, y recibir la sobrecarga, se fracturó por completo. La rueda soportó sobre su hombro exterior todas las cargas radiales y transversales, generando en el avión un movimiento oscilatorio fuerte que cambió considerablemente la trayectoria de la aeronave hacia la derecha.

Imagen No. 24: Concentración de esfuerzos y transmisión de energía sobre la estructura de la aeronave.

El Piloto intentó nuevamente corregir la dirección de la aeronave, evitando una excursión de pista; al estar la rueda sosteniendo el peso en sus hombro exterior, se aumentaron los esfuerzos producidos por la fricción de la rueda y el rin con la superficie asfáltica de la pista, concentrando nuevamente los esfuerzos en el soporte principal del tren de aterrizaje, ocasionando una desgarradura total del tren; pero no en los soportes, si no desde la estructura
