INFORME FINAL ACCIDENTE

COL-19-10-GIA

Falla del sistema motor y
colisión contra el terreno

Douglas DC-3

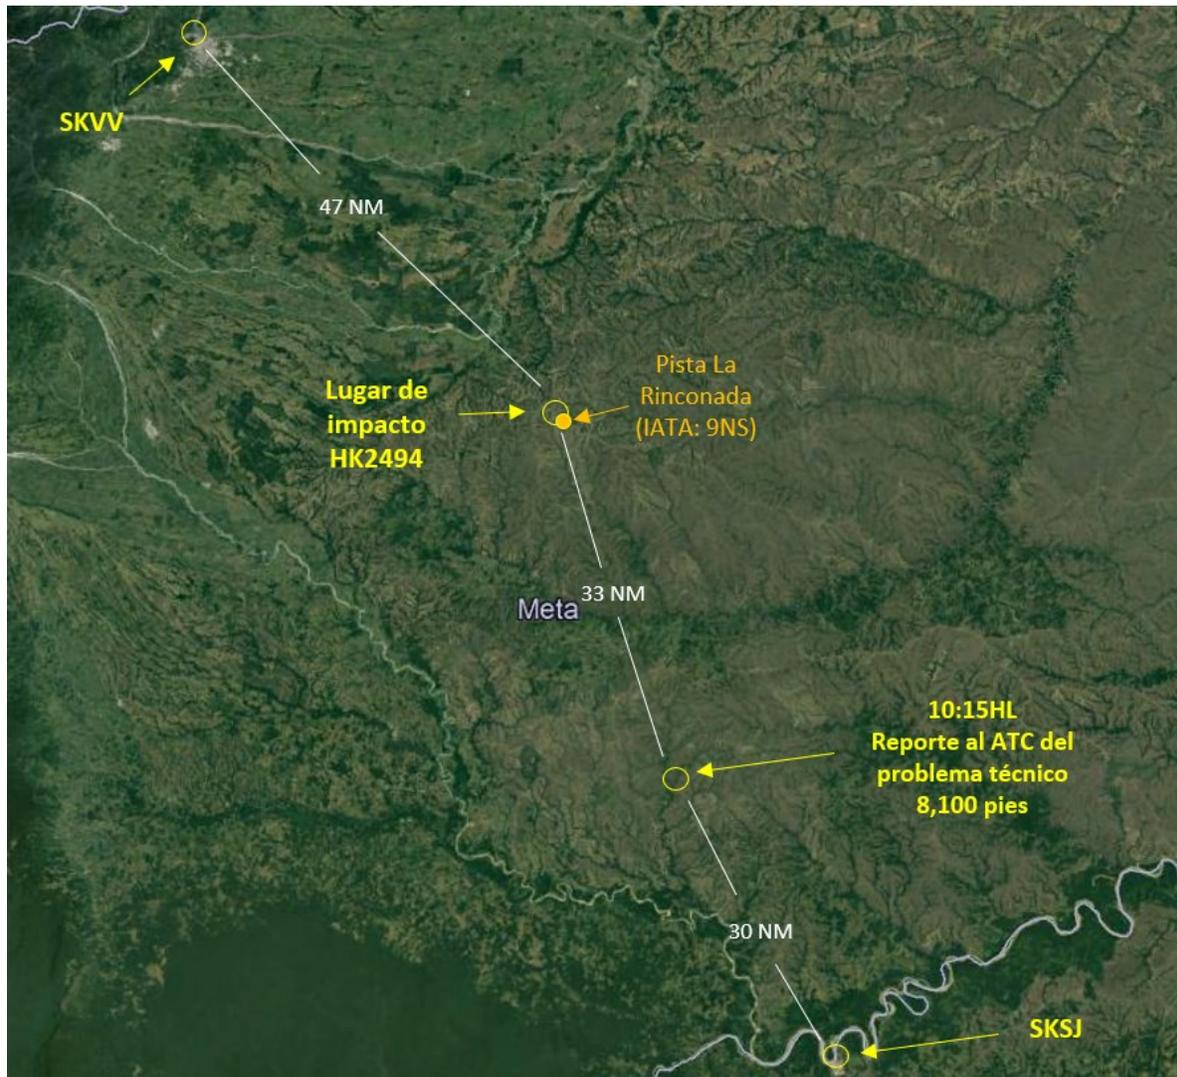
Imagen No. 1 – Distancias, ubicaciones y posición del reporte técnico en la ruta de vuelo programada

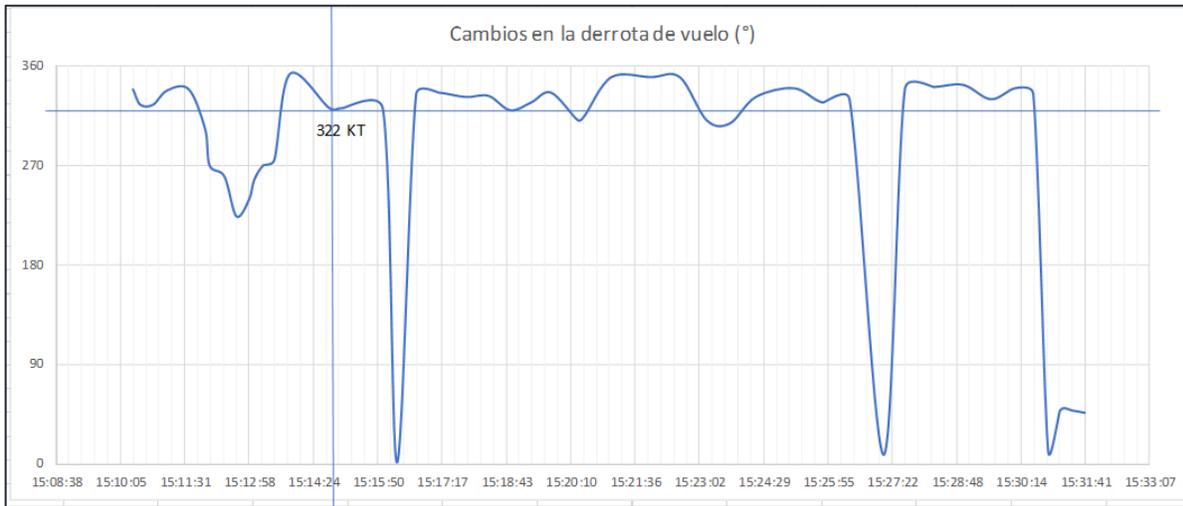
Gráfica No. 1 – Visualización de la derrota de vuelo HK2494 en las trazas Radar

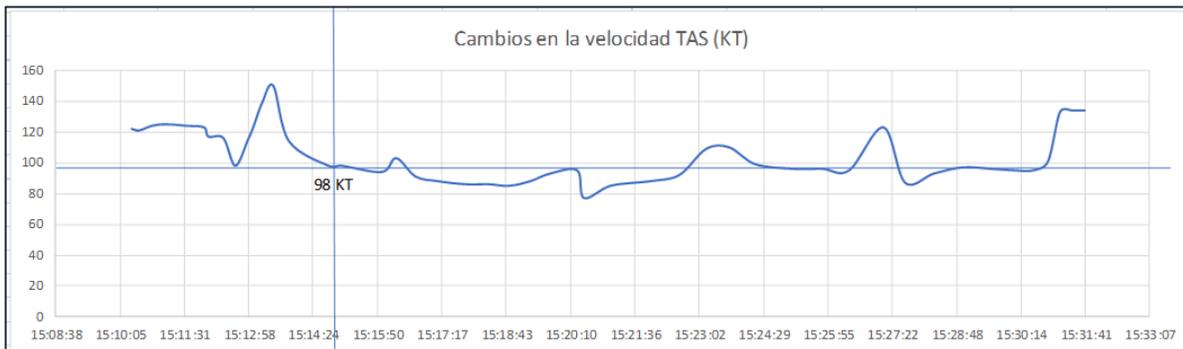
La velocidad se mantuvo constante, en un promedio de 85 nudos; sin embargo, la altitud que inicialmente era de 8.500 pies se redujo constantemente hasta el momento en que se produjo el accidente.

Gráfica No. 2 – Visualización de la velocidad (TAS) vuelo HK2494 en las trazas Radar

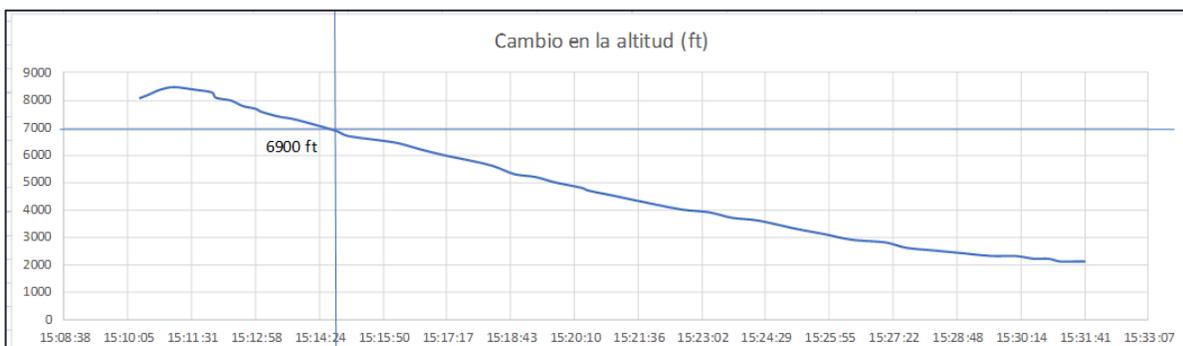
Gráfica No. 3 – Visualización de la altitud vuelo HK2494 en las trazas de Radar

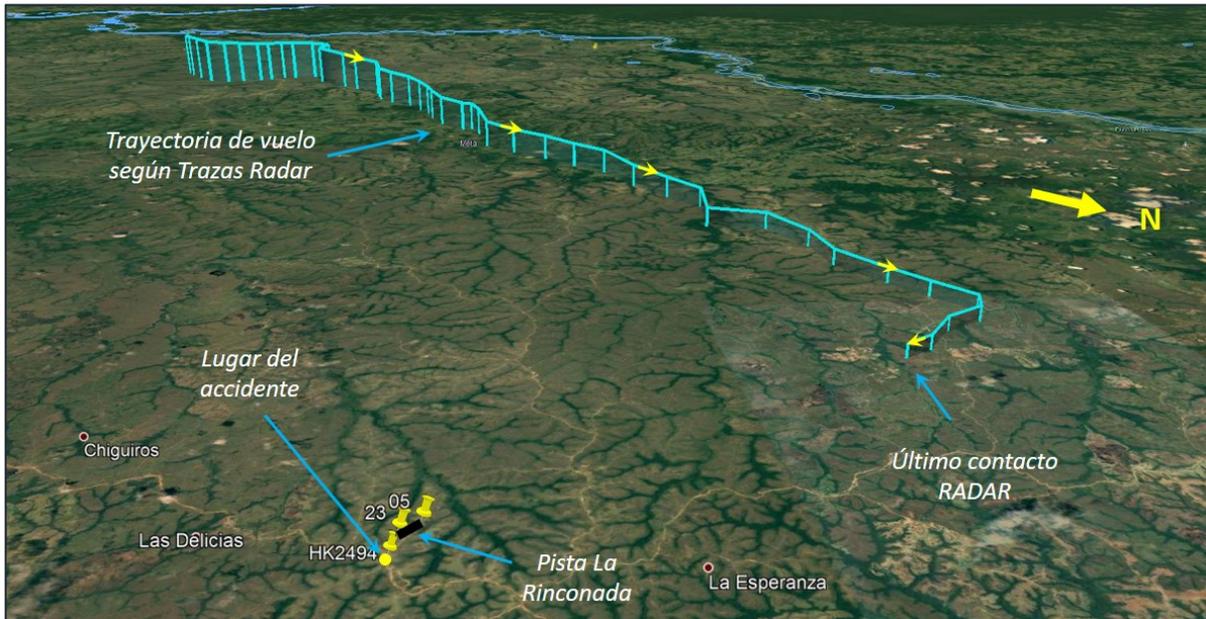
Las trazas radar fueron georreferenciadas con el área cercana del accidente obteniendo una trayectoria aproximada de vuelo de la aeronave hasta el sitio del accidente.

Imagen No. 2 – Trayectoria aproximada de vuelo HK2494 según Trazas Radar

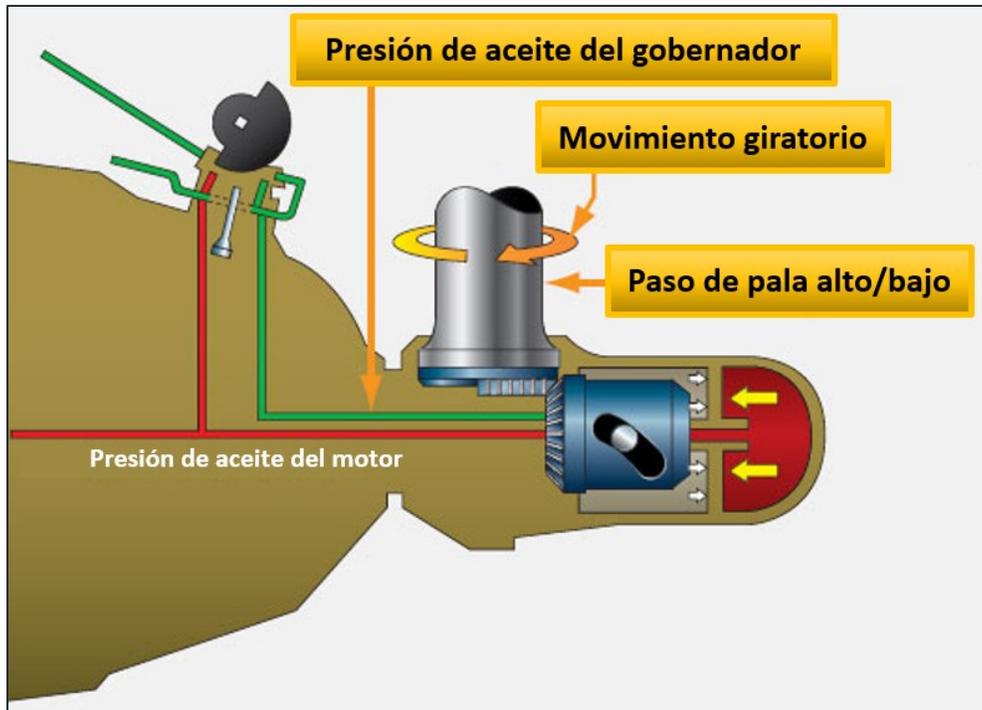
Imagen No. 5 – Diagrama de fuerzas en el sistema de paso de hélice motor

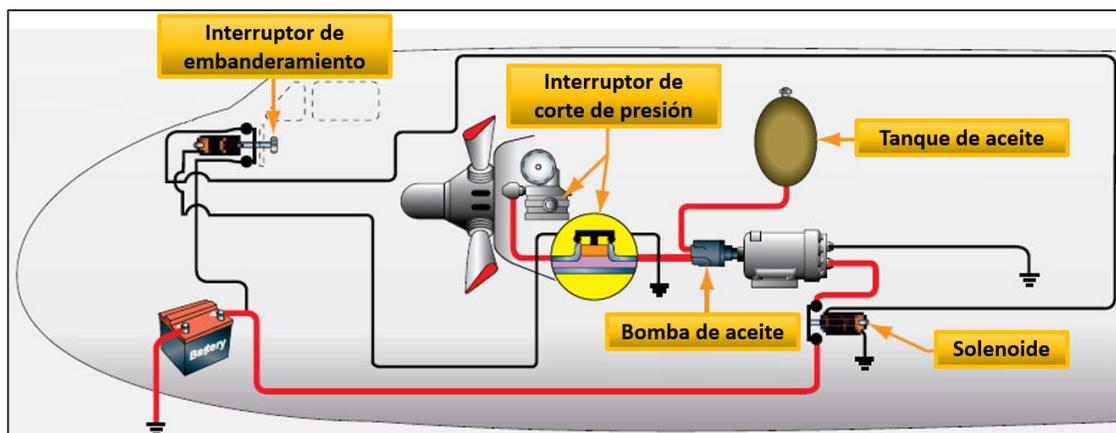
No existen indicaciones visuales o alertas en cabina para advertir a la tripulación de vuelo sobre el funcionamiento de la bomba de embanderamiento de las hélices.

El monitoreo visual del cambio de paso de perfilamiento de la hélice desde cabina y la posición del interruptor, son los únicos procedimientos para garantizar la operatividad del sistema.

Imagen No. 6 – Diagrama de sistema típico de sistema de embanderamiento de la hélice
