# INFORME PROVISIONAL ACCIDENTE

## **COL-19-10-GIA**

**Falla de motor y colisión contra  
el terreno**

Matrícula HK2494

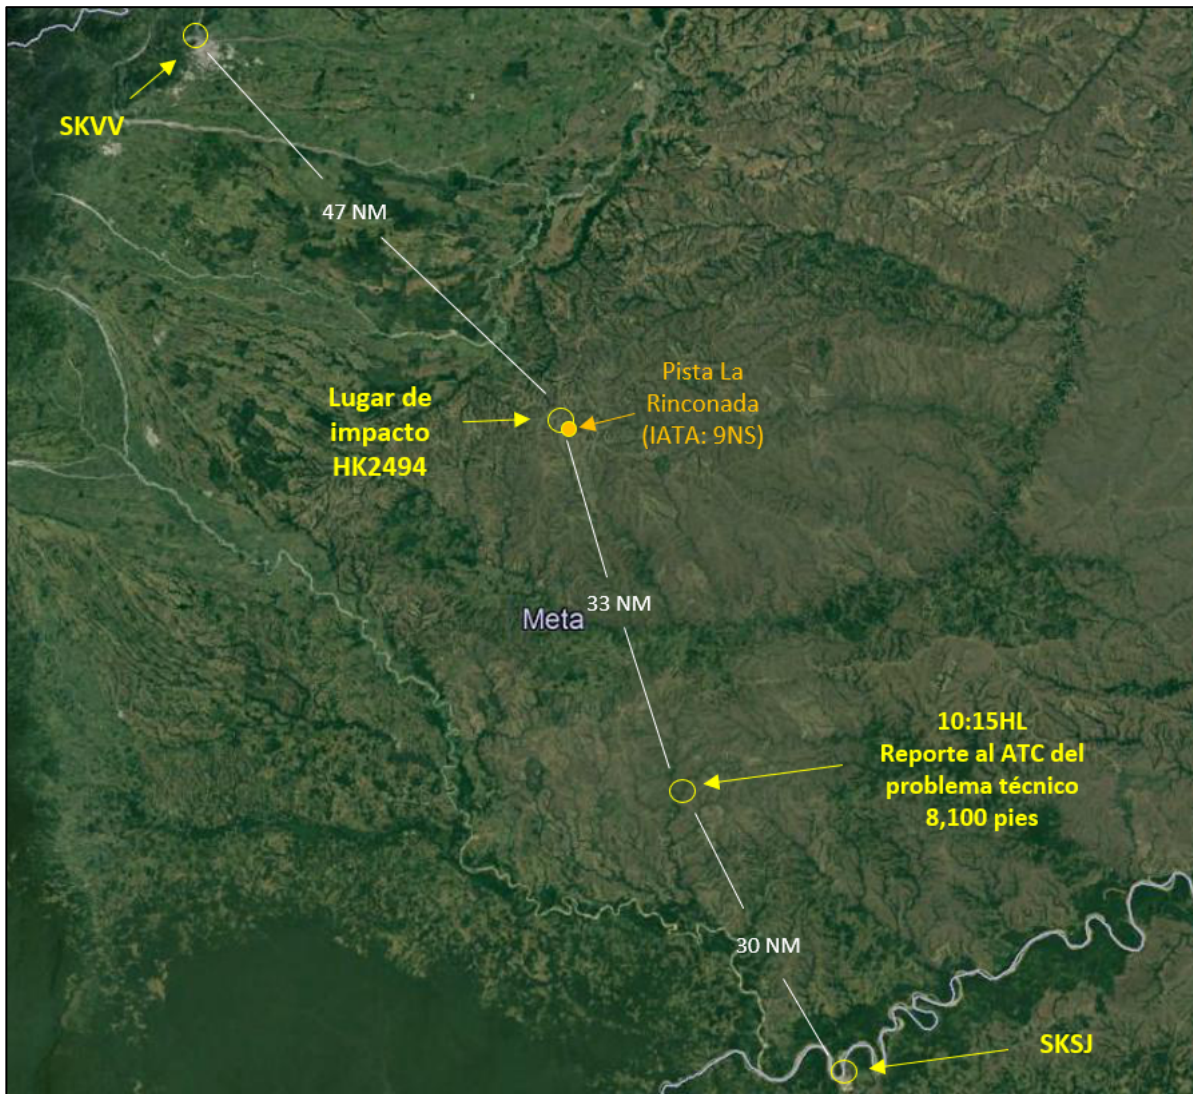
*Imagen No. 1 – Distancias, ubicaciones y posición del reporte técnico en la ruta de vuelo.*

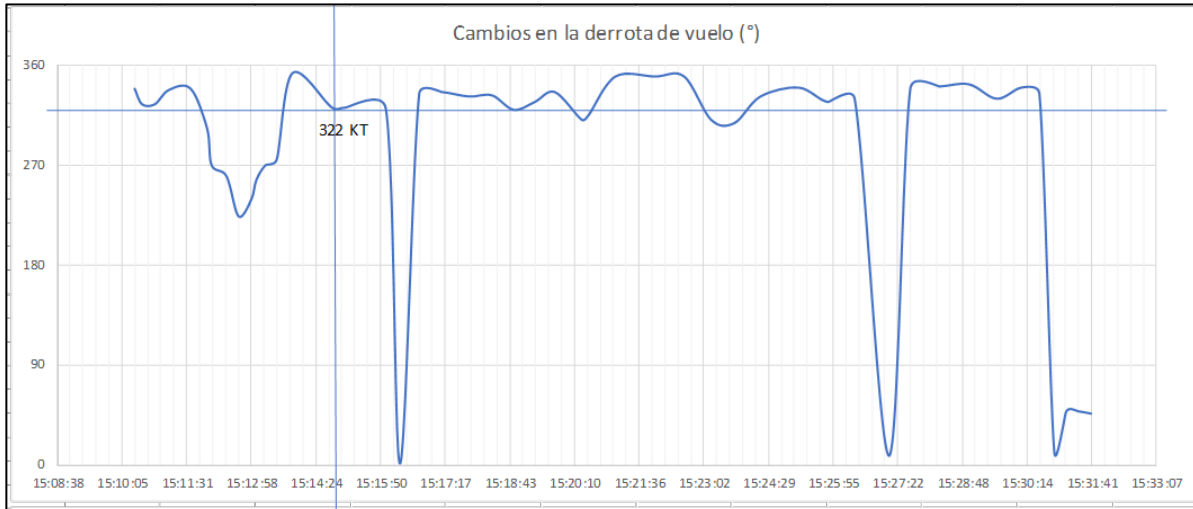
Gráfica No. 1 – Visualización de la derrota de vuelo HK2494 en la trazas Radar

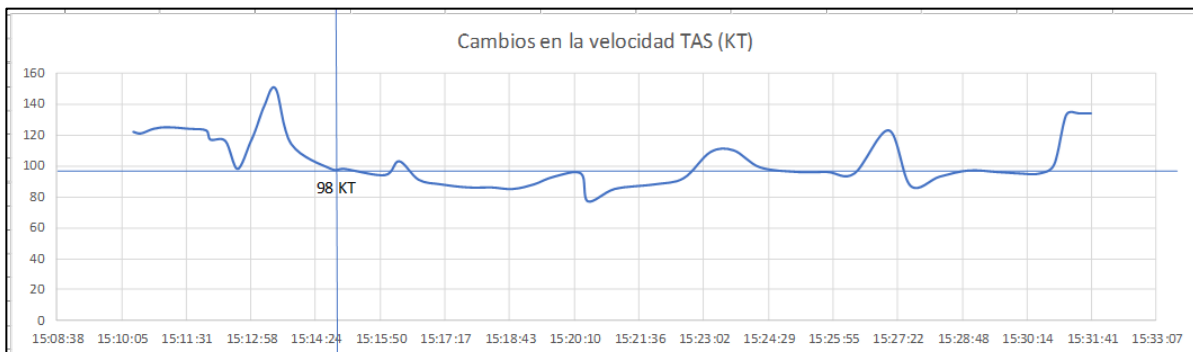
La velocidad verdadera se mantiene constante, en un promedio de 85 nudos; sin embargo, la altitud que inicialmente era de 8.500 pies, se redujo gradual y constatemente hasta el momento en que se produjo el accidente.

Gráfica No. 2 – Visualización de la velocidad (TAS) vuelo HK2494 en la trazas Radar

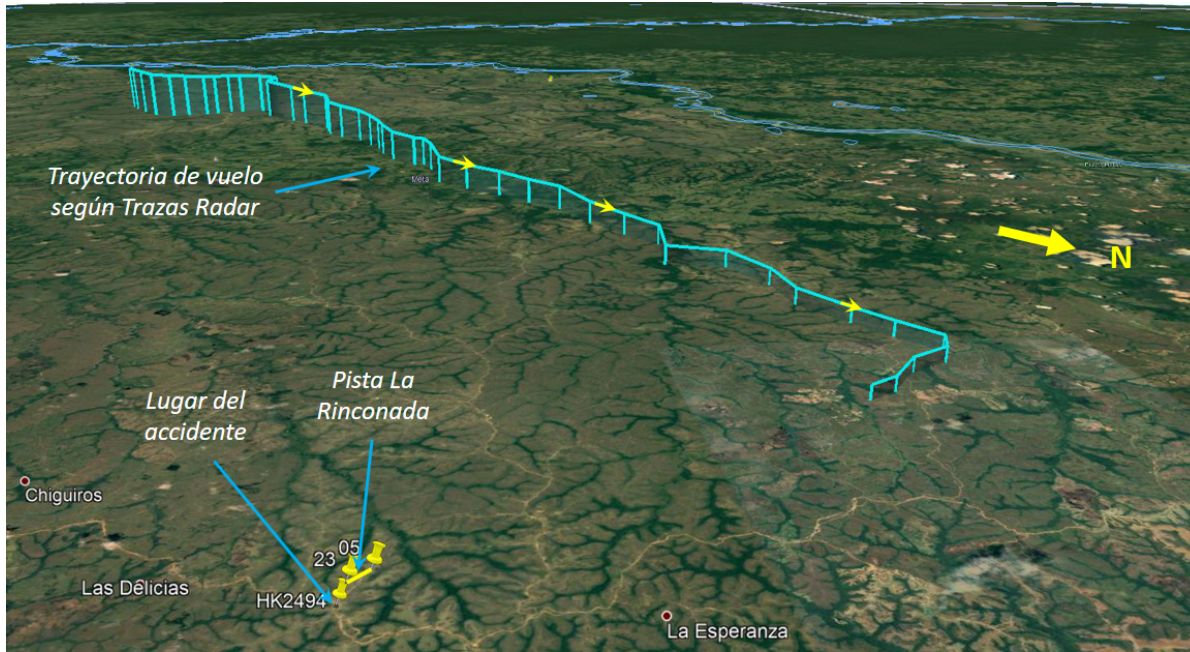
Las trazas radar fueron georreferenciadas en el área cercana del accidente, obteniendo una trayectoria aproximada de vuelo de la aeronave hasta el sitio del accidente.

Imagen No. 2 – Trayectoria aproximada de vuelo HK2494 según Trazas Radar

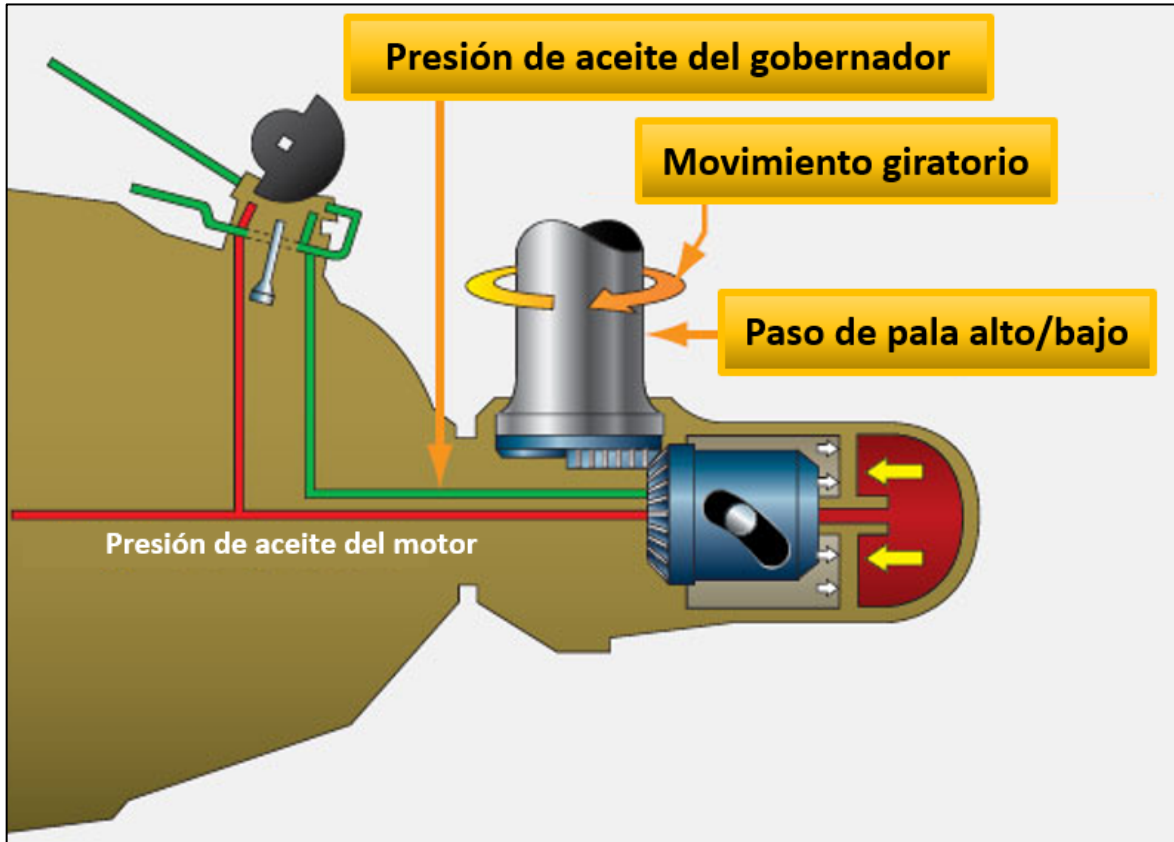
Imagen No. 5 – Diagrama de fuerzas en el sistema de paso de hélice motor

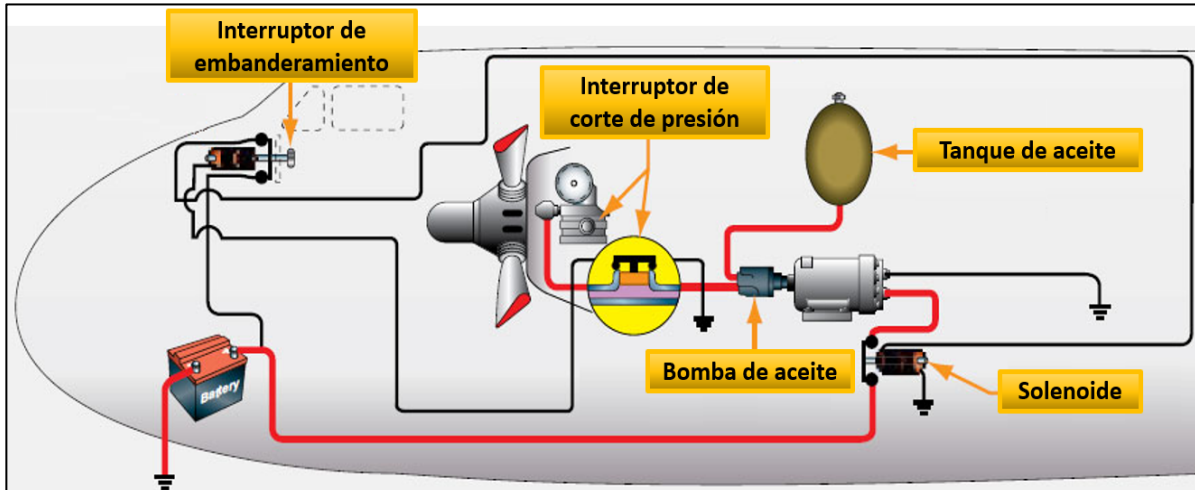
Si no se alcanza la presión de disparo de 600 psi, la bomba continúa funcionando hasta que falla. No existe una bomba de respaldo si llegase a fallar esta bomba.

Una falla en la bomba de embanderamiento antes de que se logre el ángulo completo de perfilamiento de las palas daría como resultado que las palas de la hélice se muevan hacia un paso alto debido a la fuerza centrífuga de la hélice que gira y la tensión del resorte del mecanismo de cambio de paso. Se requiere presión de aceite para superar estas fuerzas. No hay indicaciones visuales en cabina para advertir a la tripulación de vuelo sobre el funcionamiento de la bomba de embanderamiento.

Imagen No. 6 – Diagrama de sistema típico de sistema de embanderamiento de la hélice
