# INFORME PROVISIONAL ACCIDENTE

## **COL-18-10-GIA**

**Falla de motor y colisión contra  
el terreno**

Matrícula HK2494

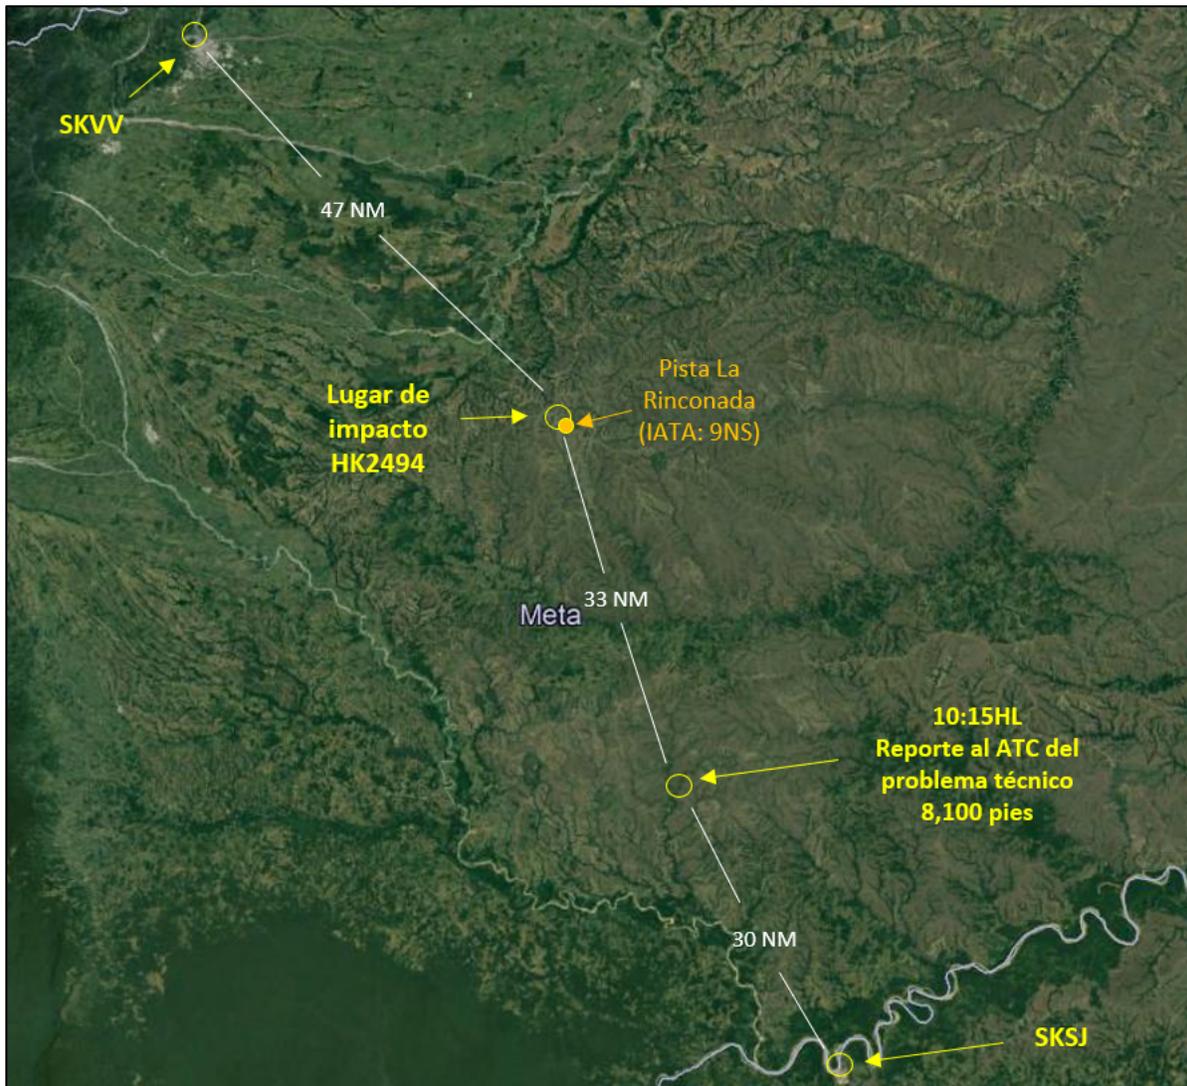
*Imagen No. 1 – Distancias, ubicaciones y posición del reporte técnico en la ruta de vuelo.*

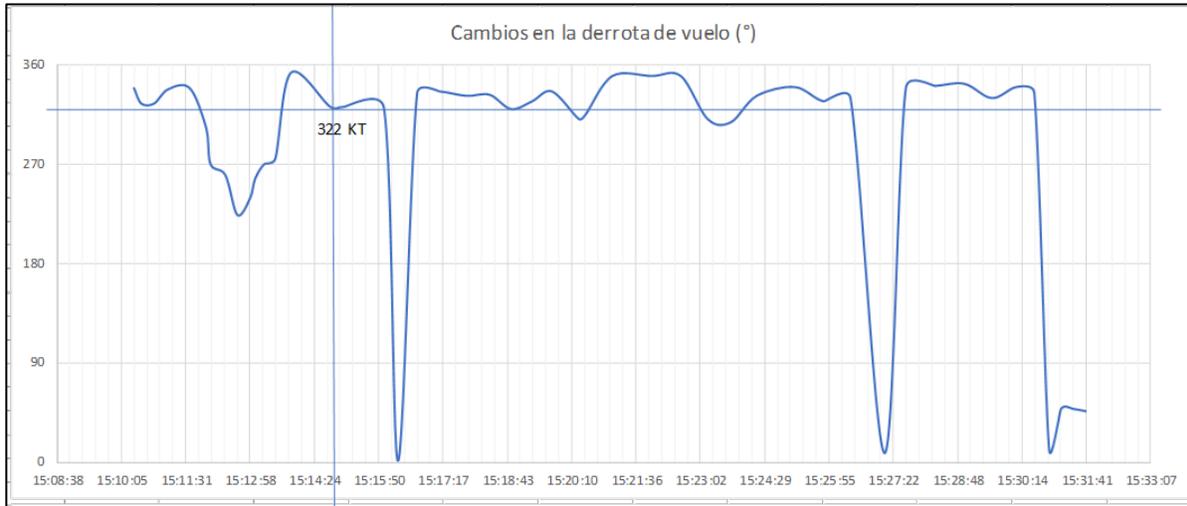
Gráfica No. 1 – Visualización de la derrota de vuelo HK2494 en la trazas Radar

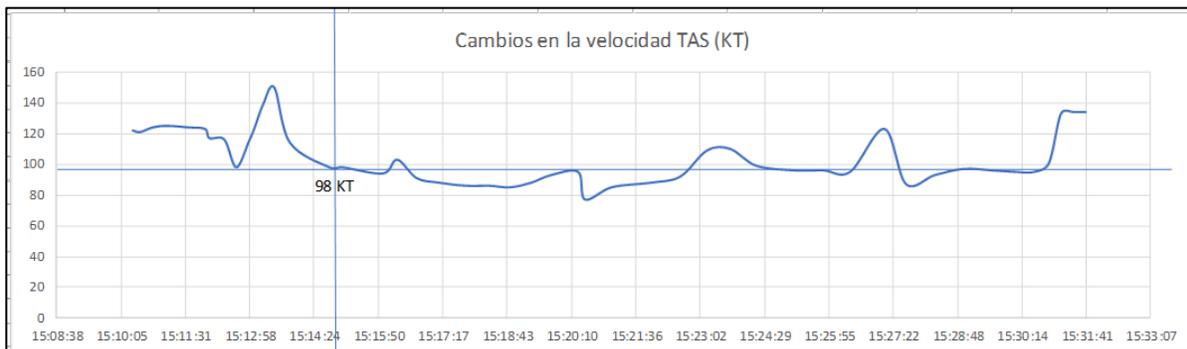
La velocidad verdadera se mantiene constante, en un promedio de 85 nudos; sin embargo, la altitud que inicialmente era de 8.500 pies, se redujo gradual y constatemente hasta el momento en que se produjo el accidente.

Gráfica No. 2 – Visualización de la velocidad (TAS) vuelo HK2494 en la trazas Radar

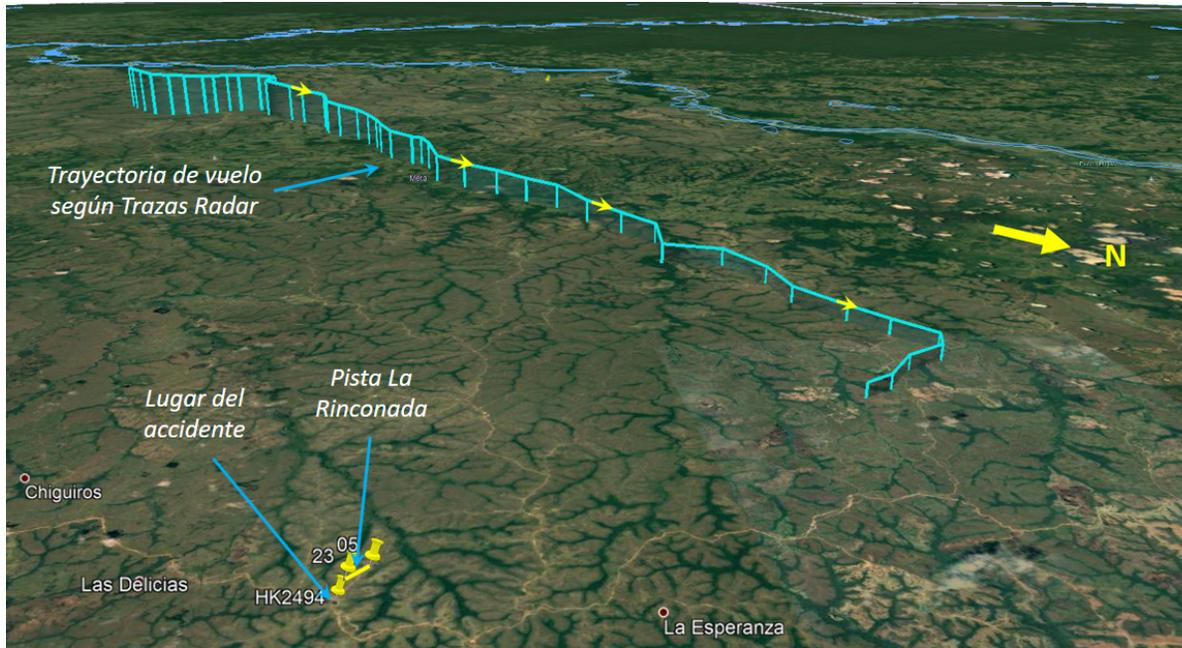
Las trazas radar fueron georreferenciadas en el área cercana del accidente, obteniendo una trayectoria aproximada de vuelo de la aeronave hasta el sitio del accidente.

Imagen No. 2 – Trayectoria aproximada de vuelo HK2494 según Trazas Radar

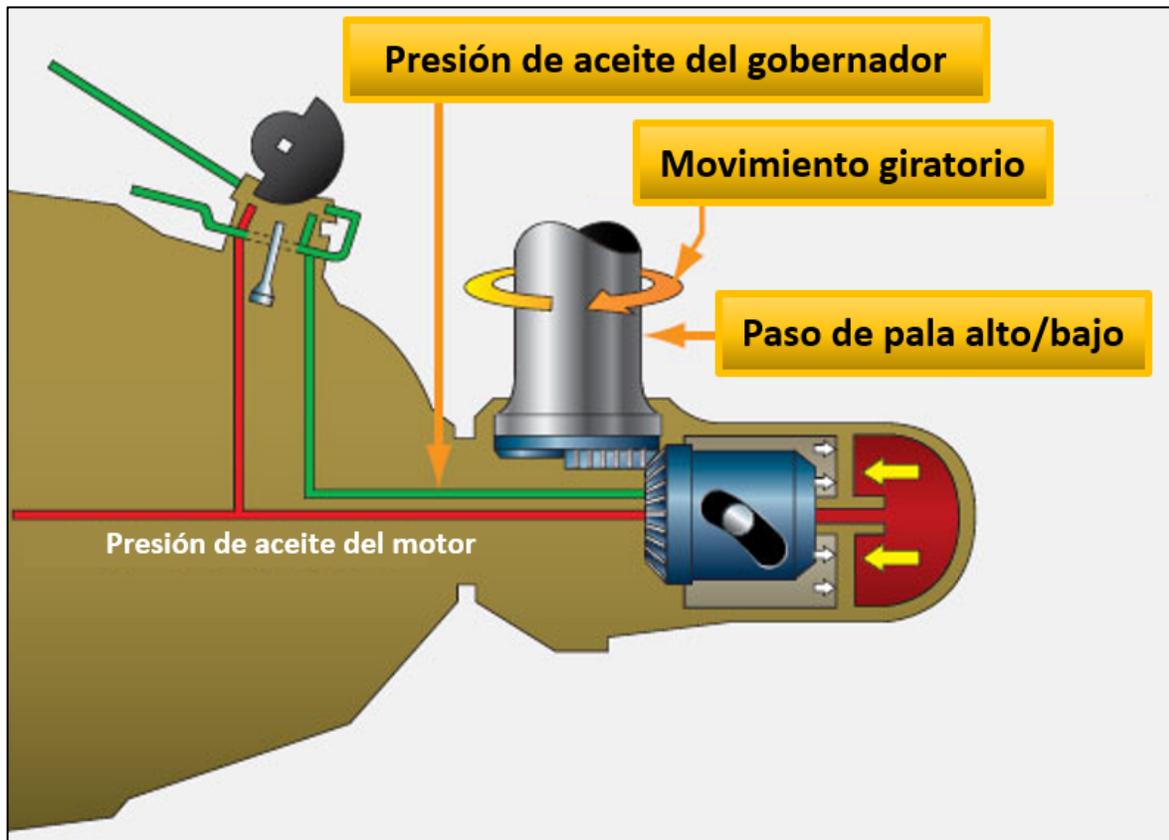
Imagen No. 5 – Diagrama de fuerzas en el sistema de paso de hélice motor

Cuando el pistón alcanza su máxima posición, la presión de aceite aumenta, y aproximadamente a 600 psi, un interruptor de corte de presión en la línea de aceite de embanderamiento que se encuentra montada en el gobernador desconectará automáticamente la energía eléctrica al solenoide del botón de embanderamiento, soltando el interruptor en cabina e interrumpiendo la energía eléctrica a la bomba de embanderamiento.

Si no se alcanza la presión de disparo de 600 psi, la bomba continúa funcionando hasta que falla. No existe una bomba de respaldo si llegase a fallar esta bomba.

Una falla en la bomba de embanderamiento antes de que se logre el ángulo completo de perfilamiento de las palas daría como resultado que las palas de la hélice se muevan hacia un paso alto debido a la fuerza centrífuga de la hélice que gira y la tensión del resorte del mecanismo de cambio de paso. Se requiere presión de aceite para superar estas fuerzas. No hay indicaciones visuales en cabina para advertir a la tripulación de vuelo sobre el funcionamiento de la bomba de embanderamiento.
