INFORME FINAL ACCIDENTE

COL-19-49-GIA

**Colisión contra el terreno
después del despegue**

Piper PA31-350

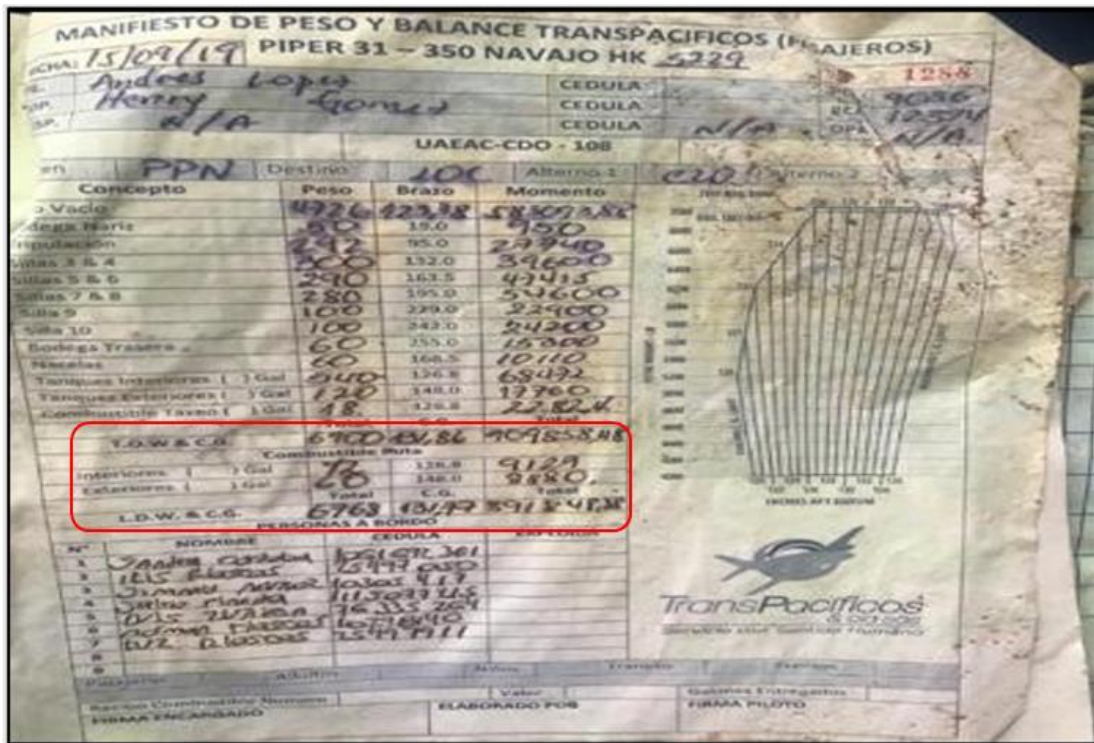
Fotografía No. 2: Manifiesto de Peso y Balance original.

Concepto	Peso lb / Combustible lb (U.S. gal)	Brazo	Momento
Peso de despegue y C.G.	6900	131.86	909858.48
Combustible			
Tanques interiores	540	126.8	68472
Tanques exteriores	120	148.0	17760
Peso de aterrizaje y C.G.	6768	131.77	891848.48

Tabla No.1: Datos del Manifiesto de Peso y Balance.

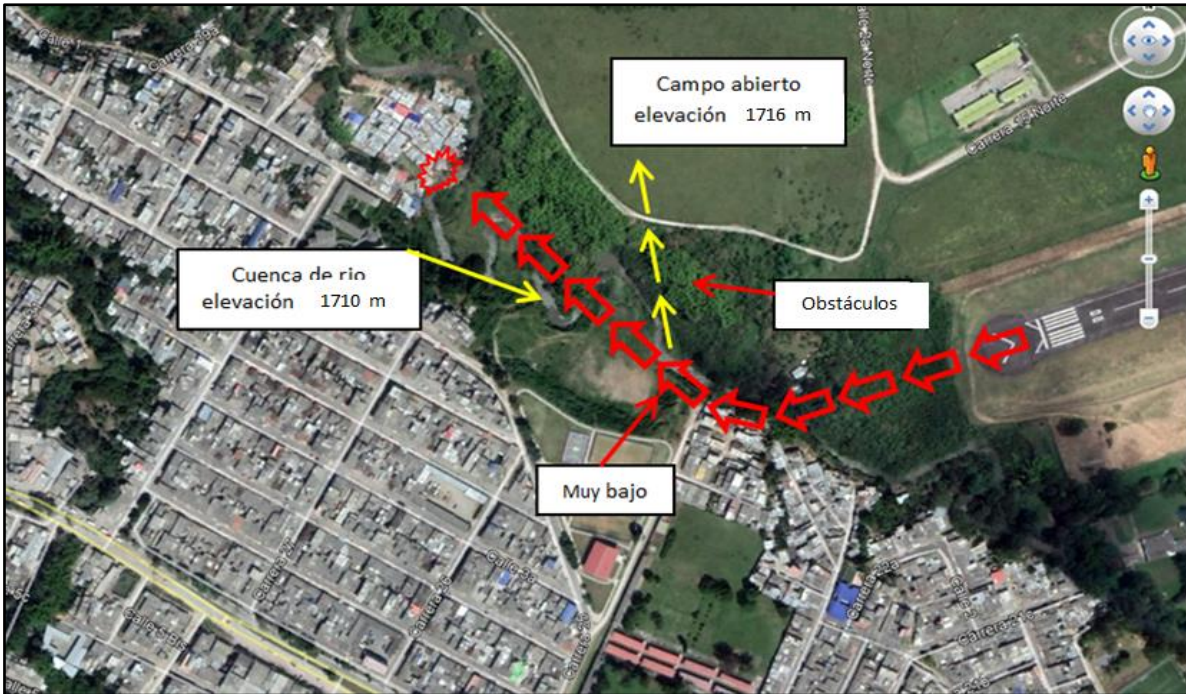
Gráfica No. 4: Trayectoria de vuelo del HK-5229 hasta la posición final.

Teniendo en cuenta los hallazgos generales de la inspección de campo, el estado y la ubicación de los restos de la aeronave y las declaraciones de testigos, se pudo establecer que, la aeronave comenzó a perder altura continuamente en un viraje pronunciado hacia la derecha segundos después del despegue; la velocidad fue relativamente baja; el avión impactó inicialmente contra unos árboles y luego contra la vivienda, girando sobre sus ejes vertical y longitudinal y terminó posada sobre la vivienda con un rumbo de 310 grados.

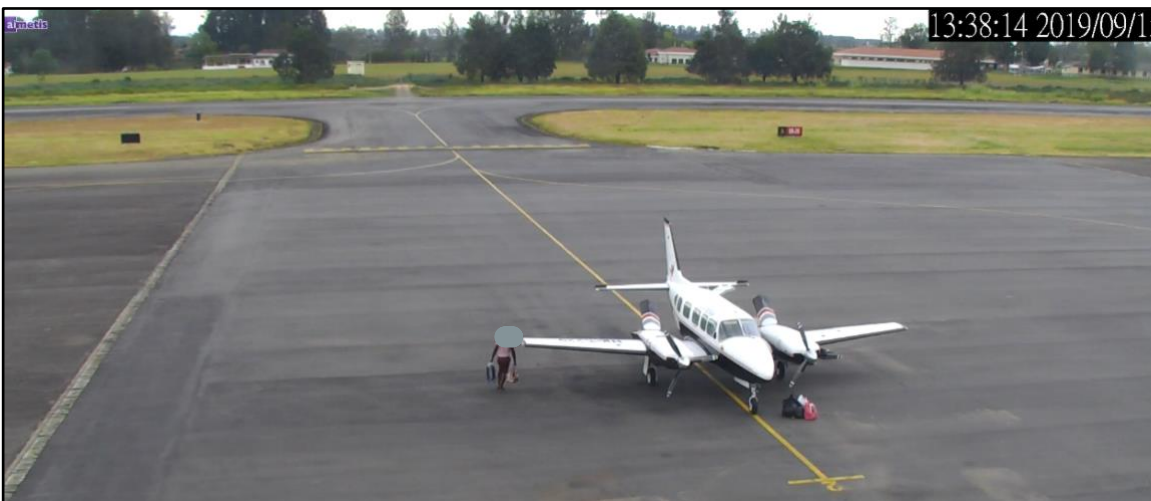
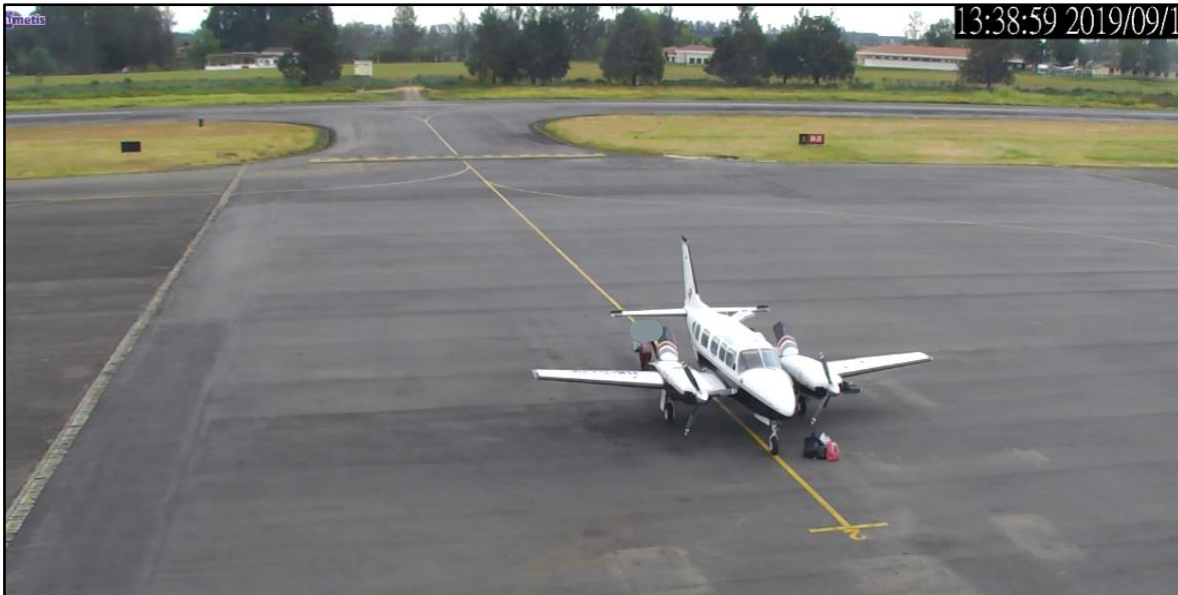
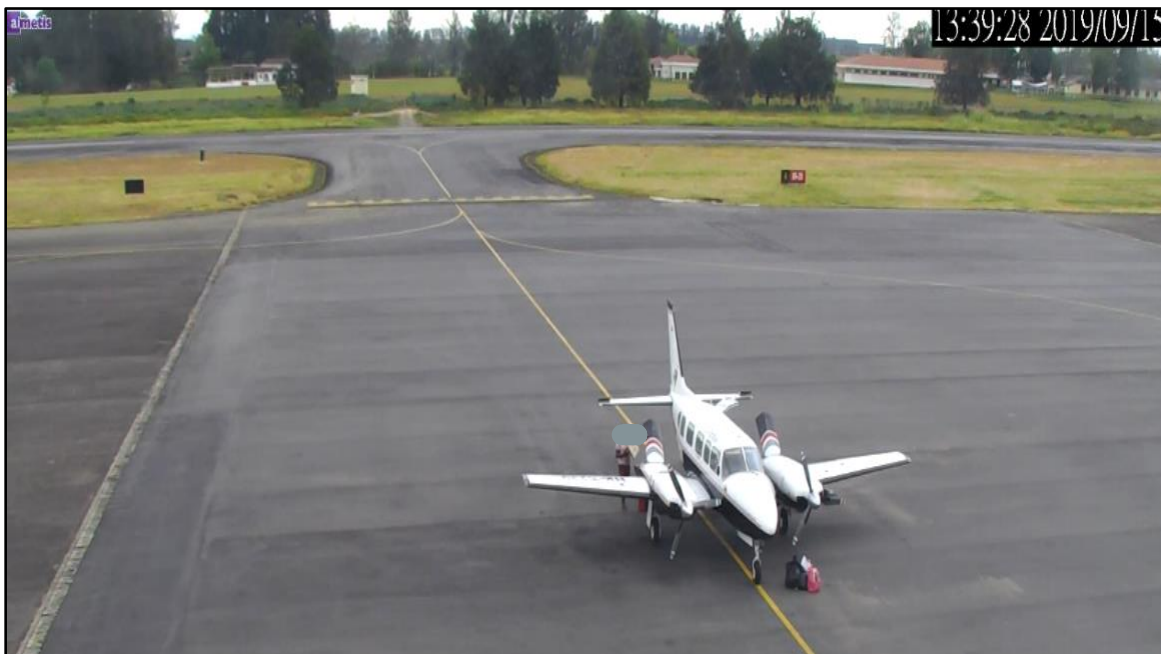
Fotografía No. 24: Pasajero distribuyendo carga.

Fotografía No. 25: Pasajero acomodando carga.

Fotografía No. 26: Pasajero acomodando carga

En las fotografías No. 24, 25 y 26, 13:38 a 13:39 HL, se observa al pasajero contribuyendo al proceso de distribución y acomodación de carga en la aeronave, sin supervisión alguna por parte de personal del Operador.

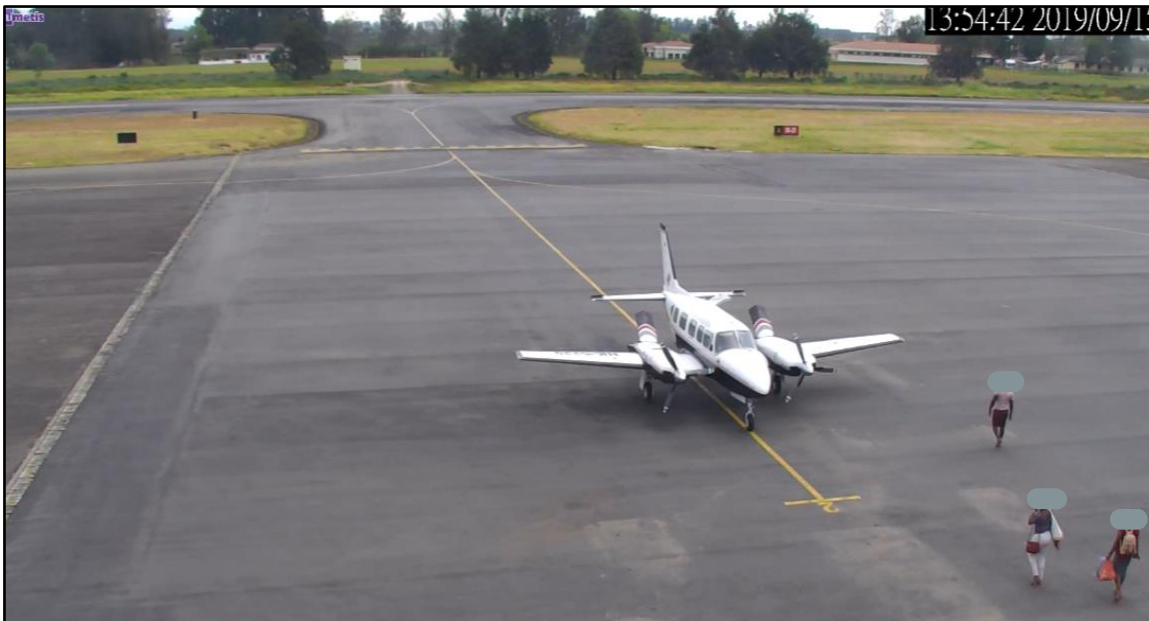
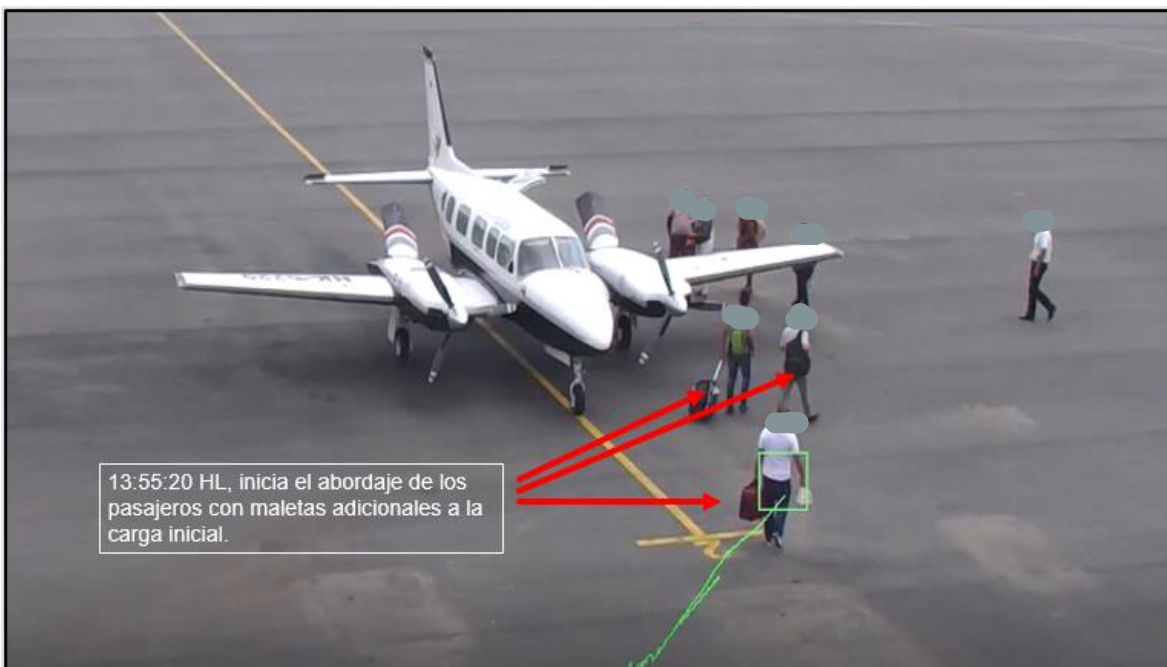
A continuación, las fotografías No. 27 y 28, 13:54, registran el inicio del abordaje de los siete (7) pasajeros, quienes, sin excepción, portaban equipaje de mano (maletas, morrales y bolsos) adicional a la carga ya abordada.

Fotografía No. 27: Abordaje de pasajeros

Fotografía No. 28: Abordaje de pasajeros con carga adicional

De acuerdo con las evidencias indicadas anteriormente, se estimó que el peso de la carga más el peso de los ocupantes y su equipaje de mano abordado, muy posiblemente en realidad, excedía los datos de peso reportado en el Manifiesto de Peso y Balance.

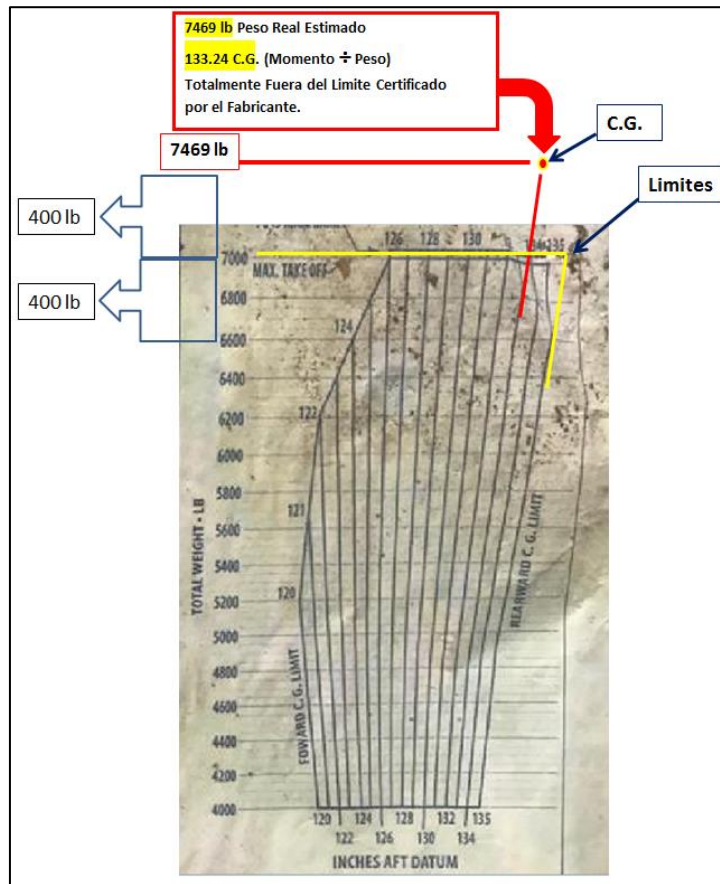
Fotografía No. 29: Limites de Centro de Gravedad

Nuevos cálculos de peso y balance determinados por la investigación			
Concepto	Peso libras	Brazo	Momento
Peso vacío	4726,00	123,38	583093,88
Bodega delantera	172,75	19,00	3282,25
Tripulación	328,00	95,00	31160,00
Sillas 3/4	260,00	132,00	34320,00
Sillas 5/6	396,00	163,50	64746,00
Sillas 7/8	260,00	195,00	50700,00
Sillas 9	130,00	229,00	29770,00
Silla 10	100,00	242,00	24200,00
Bodega trasera	172,75	255,00	44051,25
Nacelas	245,50	168,50	41366,75
Tanque interior	540,00	126,80	68472,00
Tanque exterior	120,00	148,00	17760,00
Combustible de taxeo	18,00	126,80	2282,40
Total	7469,00	133,24	995204,53

Tabla No. 8: Cálculo de Peso y Balance estimado por la investigación

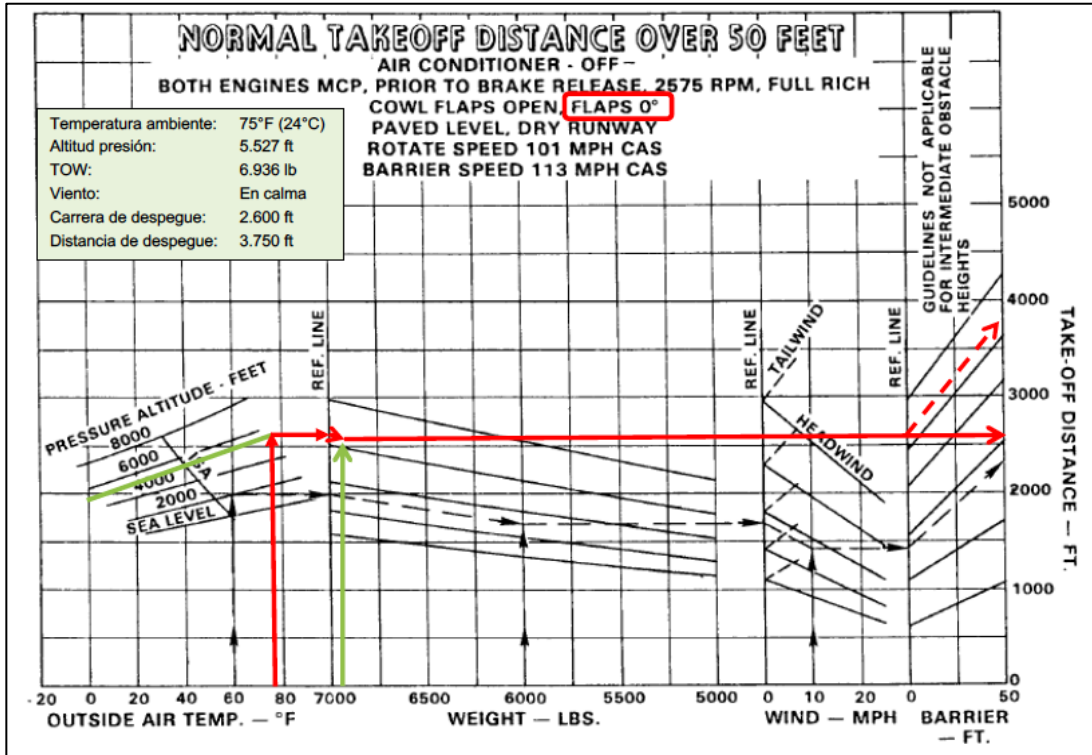
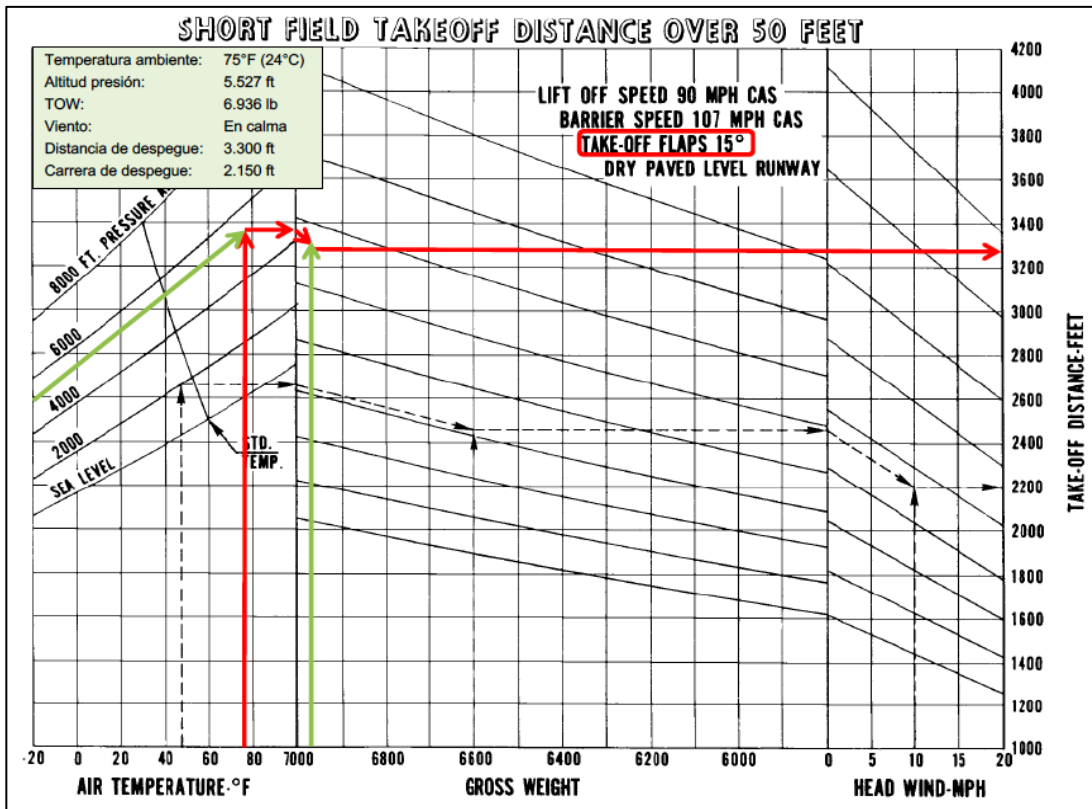
Sin embargo, de acuerdo con los testigos que observaron el despegue y, sobre todo, según se determinó del análisis de los videos de seguridad del aeródromo, se estableció que la aeronave despegó cuando había recorrido aproximadamente 3.146 ft (950 metros) de pista (poco antes de la única intersección, calle de rodaje, del aeródromo).

Es decir, que la carrera de despegue (ground roll) de la aeronave se alargó en un 45%, aproximadamente 967 ft (295 m) por encima de la distancia calculada para despegar, con 15° de flaps. Estas distancias pueden ser comparadas en la fotografía No. 30.

Gráfica No. 7: Carrera de despegue, sin flaps.

Gráfica No. 8: Distancia de despegue, flaps 15°, con cruce sobre obstáculo de 50 pies.

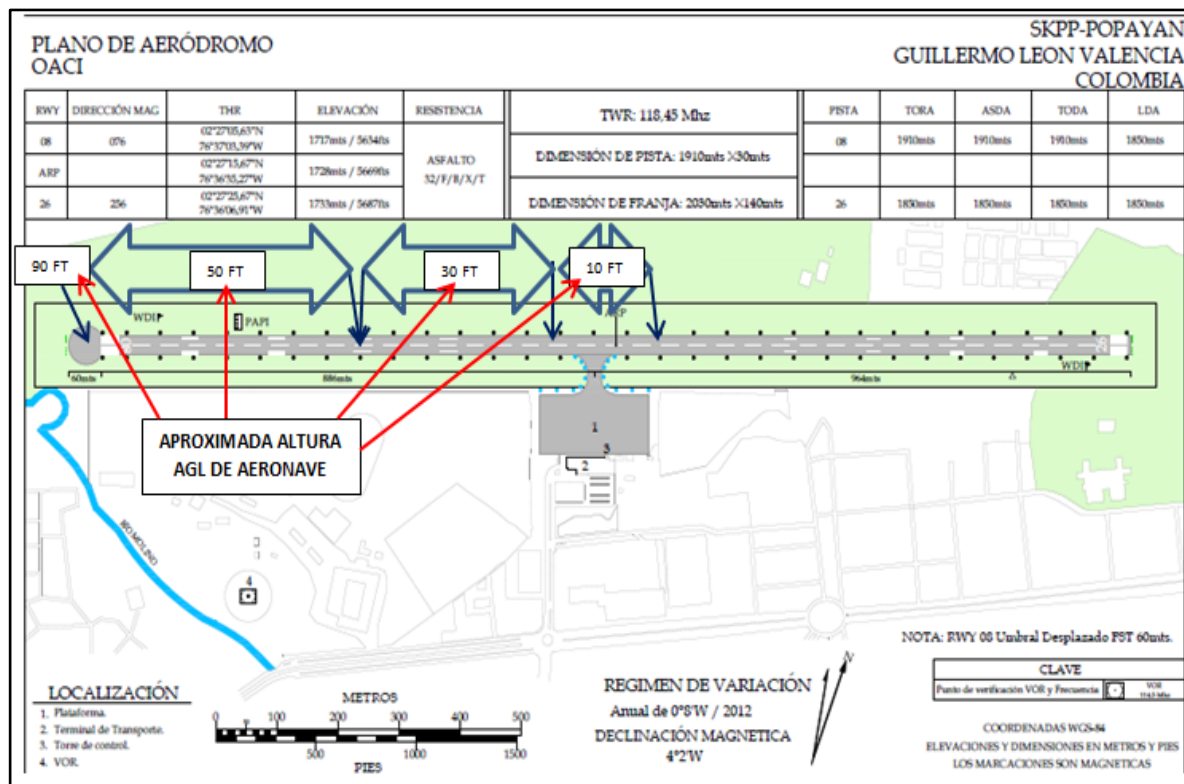
Gráfica No. 9: Desplazamiento horizontal y Altura sobre la pista.

Al configurar (sin conocer con qué criterio) el avión con 15° de flaps, se disminuyó la carrera de despegue (se ha calculado que en 200 ft, aproximadamente), de manera innecesaria, pues se contaba con pista suficiente.

Y, lo más grave, se disminuyó en 11 mph la velocidad de despegue (101 mph sin flaps vs. 90 mph con 15° de flaps); esto hizo que el avión saliera a vuelo con una velocidad inferior, que limitaba aún más su maniobrabilidad afectada ya por un probable sobrepeso y por la ubicación del Centro de Gravedad por fuera de límites.

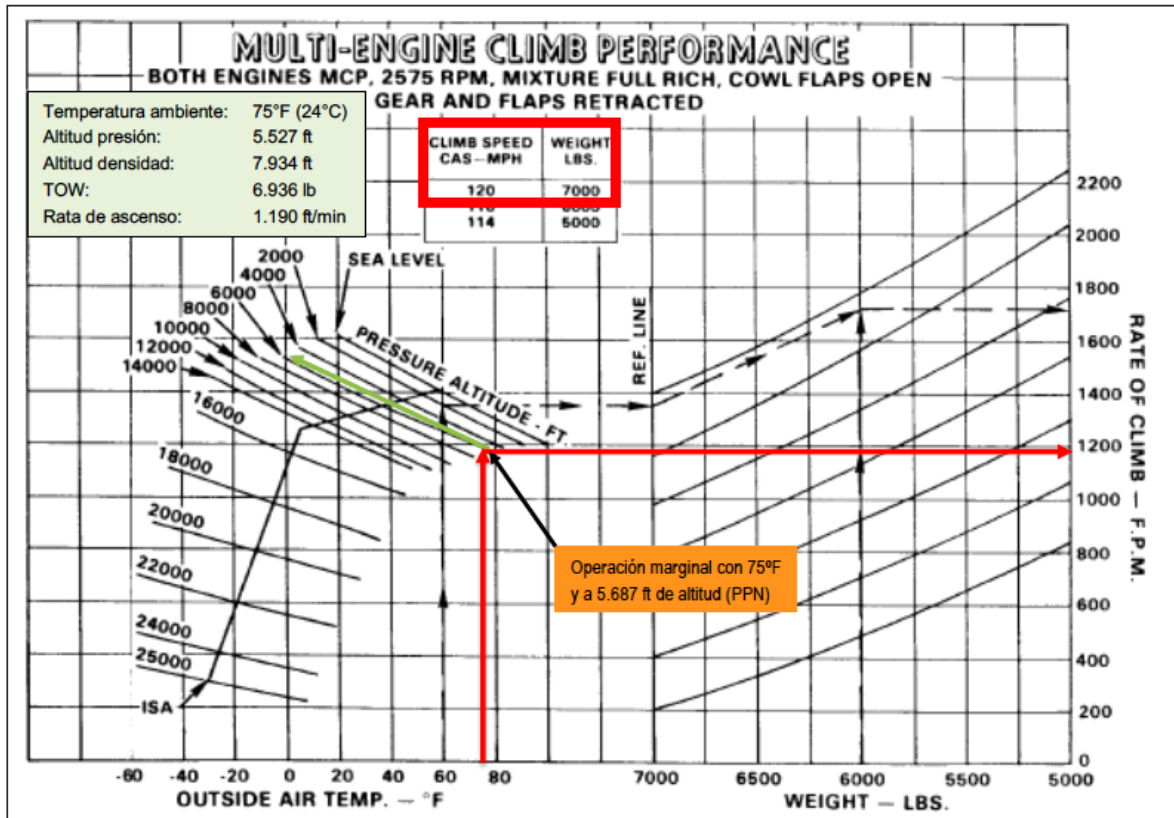
Gráfica No. 10: Operación marginal de la aeronave en el ascenso

La gráfica muestra que, con la temperatura ambiente del aeródromo, 75°F (24°C), y la altitud presión de 5.527 ft, la aeronave operaba en un área marginal para su ascenso, si el peso hubiera estado en límites (7.000 lb, como máximo). En este caso, la rata de ascenso hubiera sido de 1.190 fpm, con el tren y los flaps arriba, y con una velocidad de 120 MPH.

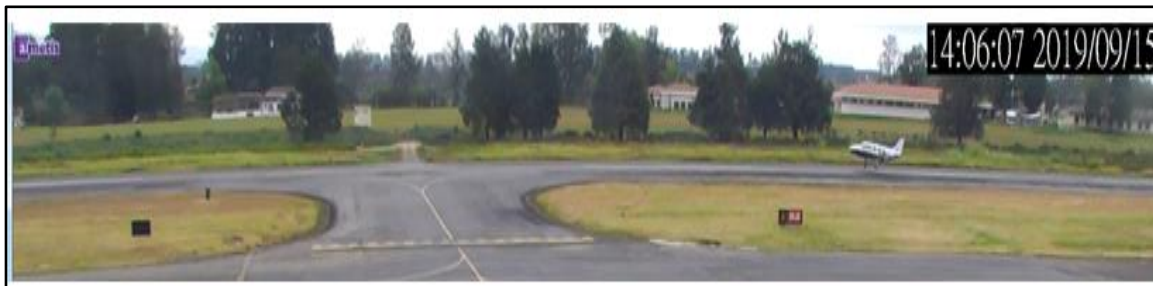
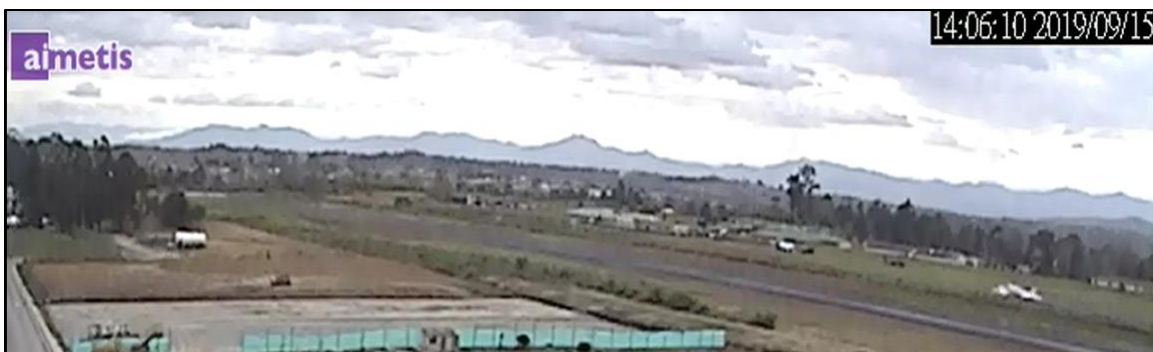
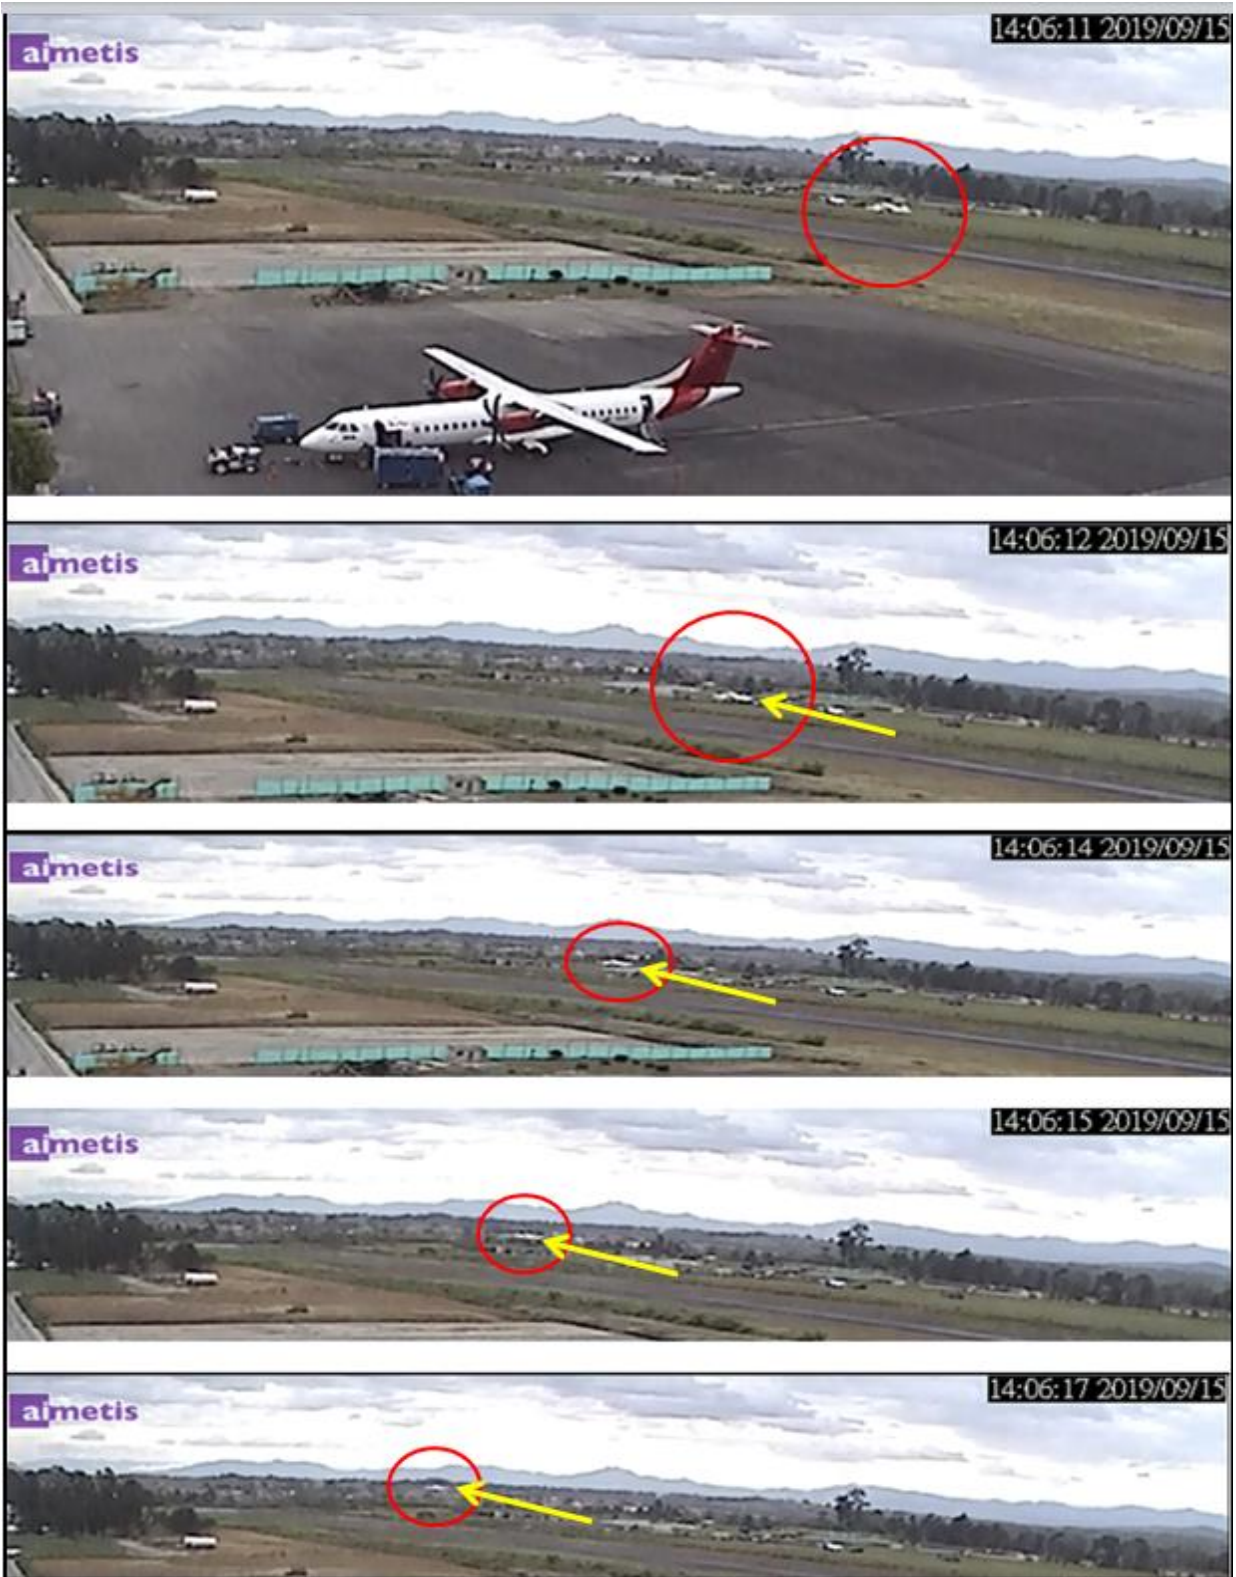
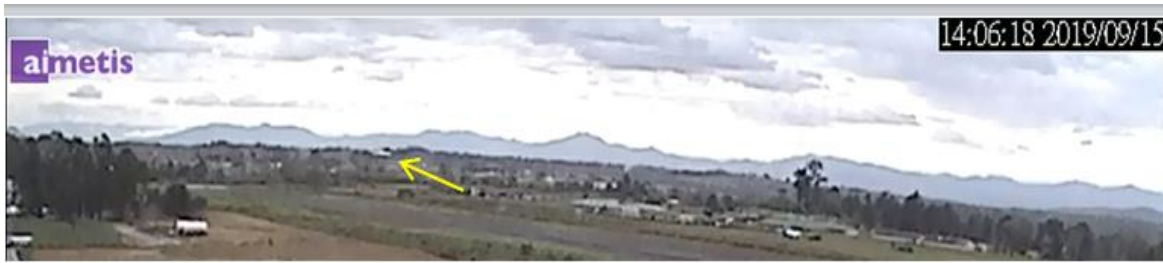
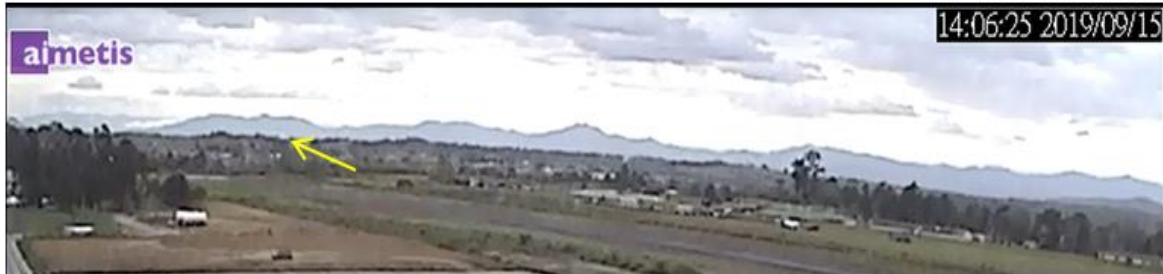
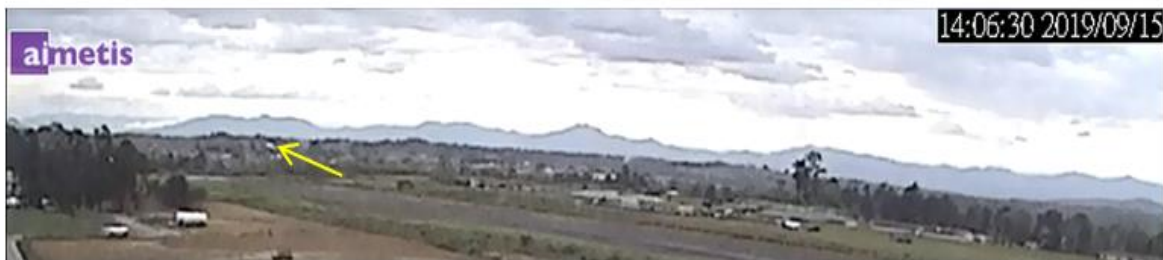
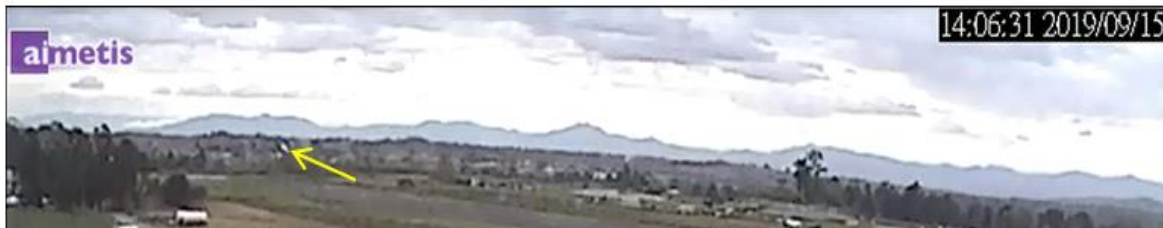
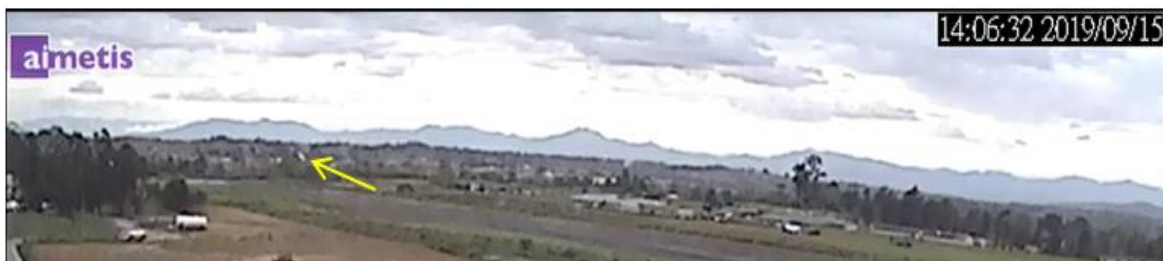
En ellas es evidente el bajo rendimiento de la aeronave durante el despegue. Luego, se nota la pérdida de altura y posteriormente un viraje en descenso hacia la derecha, hasta que se pierde detrás de árboles sobre la cuenca del río Molinos, próxima a su punto de colisión con el terreno.

- 14:06:07 Se observa la aeronave rotando, 30 segundos después del inicio de carrera de despegue.
- 14:06:10 La aeronave ha recorrido aproximadamente 200 m en vuelo y alcanza una altura aproximada de 10 ft AGL, con bajo ángulo de ascenso.
- 14:06:18 La aeronave ha recorrido 450 m, alcanzando una altura de 90 ft. AGL, aproximadamente, sobre cabecera 08 de la pista. La aeronave discontinúa el ascenso.
- 14:06:25 Se observa la aeronave en descenso.
- 14:06:30 La aeronave inicia un viraje pronunciado hacia la derecha, con notable pérdida de altitud.
- 14:06:32 La aeronave empieza a desaparecer por detrás de los árboles

Fotografía No. 32: Desplazamiento horizontal y Altura sobre la pista

Fotografía No. 33: Desplazamiento horizontal y Altura sobre la pista

Fotografía No. 34: Desplazamiento horizontal y bajo rendimiento de ascenso

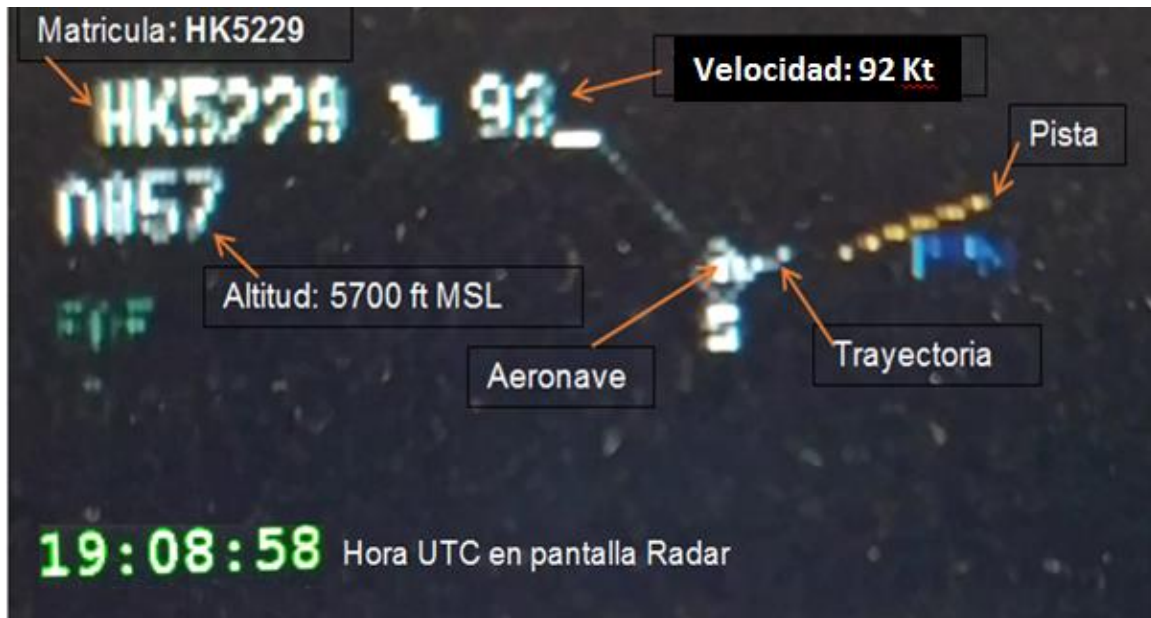
Mientras tanto, las 19:08:30 UTC⁴ el radar de Control Cali recibió la señal del Modo C de la aeronave después del despegue. Segundos después el video radar mostró la altitud máxima alcanzada por la aeronave, 5.700 ft y una velocidad 92 de kt GS (105 mph GS), que corresponderían a una velocidad indicada en la aeronave de 82 kt IAS (94 mph IAS).

A las 19:08:59 UTC (29 segundos después de la primera señal), se perdió la señal radar de la aeronave.

Gráfica No. 11: Foto de video traza radar en despegue.

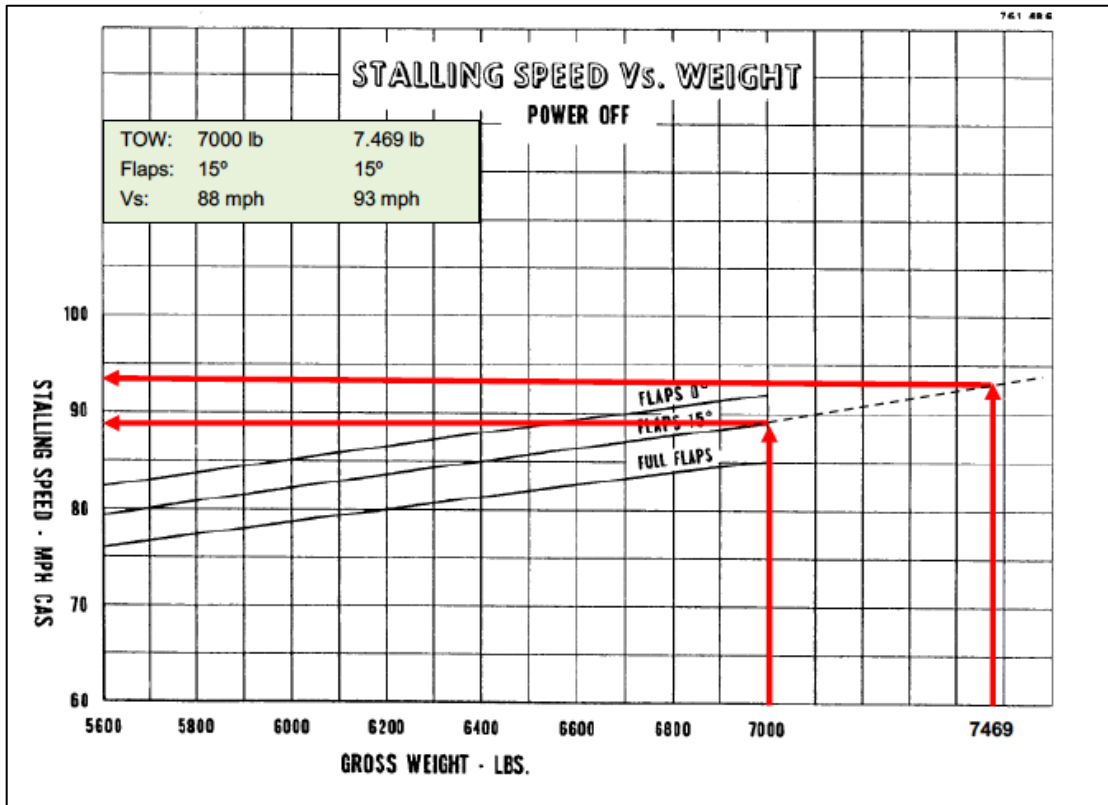
Pero, si tal como se ha explicado, el peso del avión era de 7.469 kg, estaría volando escasamente una mph por encima de la Velocidad de Pérdida (93 mph), estimada para ese peso.

Gráfica No. 12: Velocidad de pérdida con planos a nivel, TOW 7.000 lb.

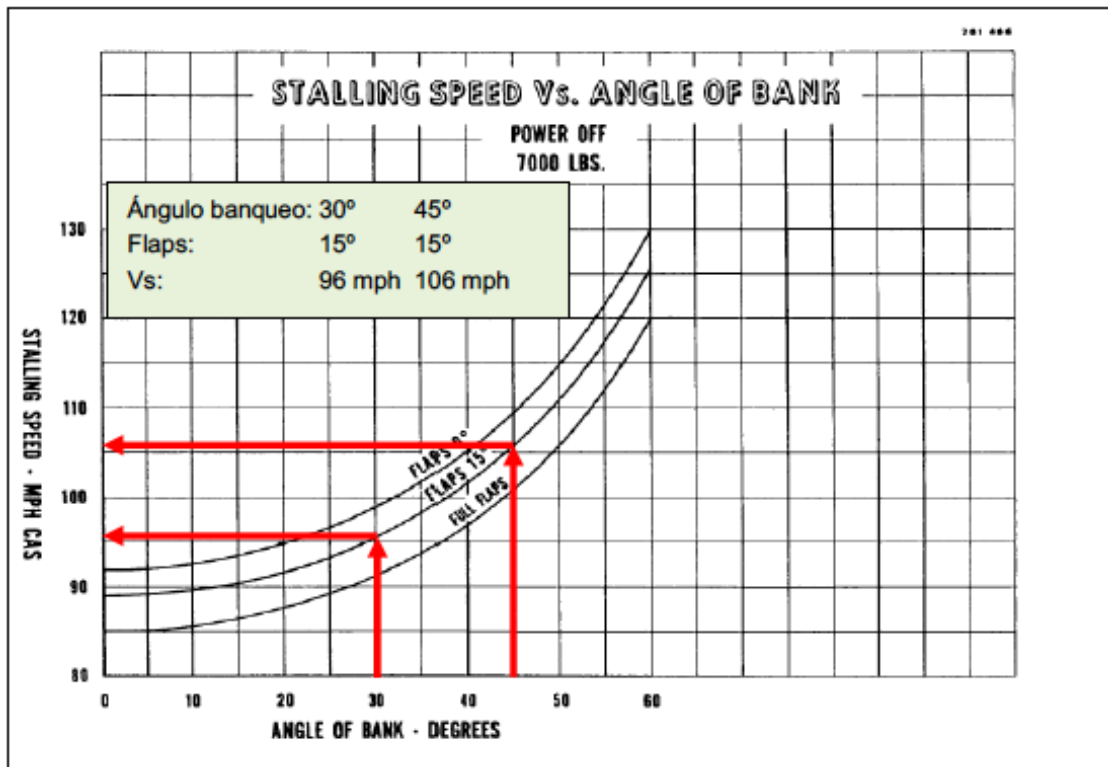
En todo caso, una vez que el avión inició un banqueo hacia la derecha, ciertamente quedó con una velocidad inferior a la Velocidad de Pérdida, 98 mph (30° de banqueo) o 108 mph (45° de banqueo), para un peso de 7.000 lb; y velocidades de pérdida aún mayores si el peso efectivamente era de 7.469 lb.

Gráfica No. 13: Velocidad de pérdida con 30° y 45°, 7.000 lb.
