# INFORME FINAL ACCIDENTE

## **COL-20-16-GIA**

**Aterrizaje Forzoso por falla de motor**

Matrícula HK 1080

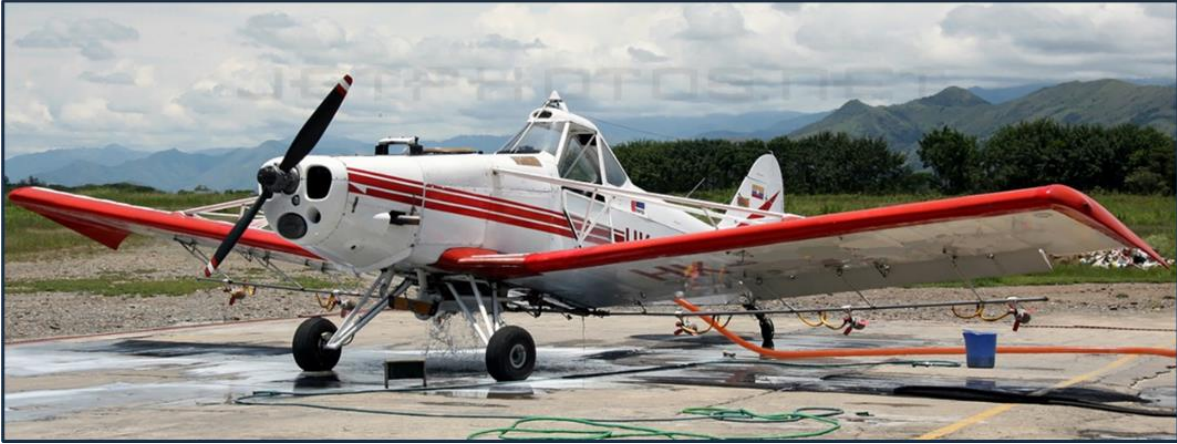
**Fotografía No. 1: Aeronave tipo PA-25-260**

La aeronave sufrió daños sustanciales.

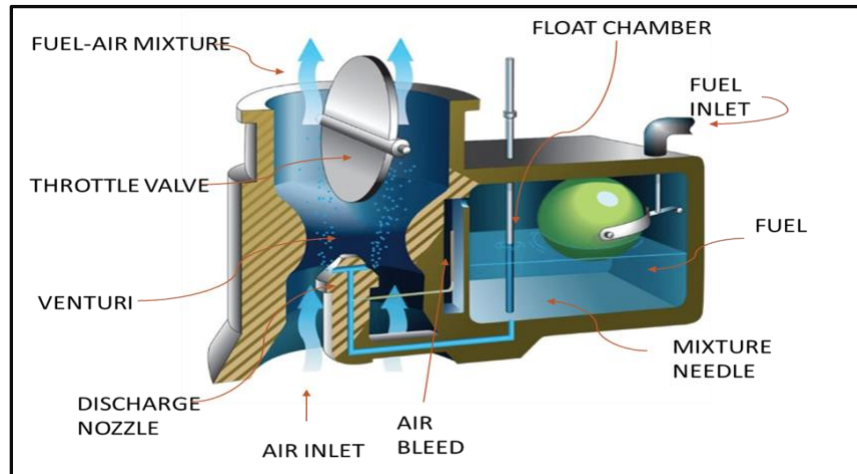
Gráfico No. 6: Componentes del motor Lycoming IO-540.

Esta inspección se realizó en un taller con recursos técnicos limitados para este tipo de pruebas. No obstante, al abrir el carburador, se pudo notar que sus componentes estaban deteriorados.

En la verificación de confirmación de los componentes del carburador, se encontró que durante la operación, posiblemente el flotador se pudo haber quedado momentáneamente atorado, obstruyendo el paso de combustible. Al faltar el combustible no se generaba la potencia necesaria, conllevando a la falla de motor.

De acuerdo con la condición en la que se encontraron los componentes del carburador del motor de la aeronave accidentada, se puede deducir que durante la operación, posiblemente el flotador del carburador se quedó momentáneamente atascado (sin

movimiento), perdiéndose su función de medición del combustible, y obstruyendo el paso de combustible necesario para generar la potencia requerida por el motor con potencia de despegue, causando de esta forma la pérdida de potencia.

Mejorar las prácticas estándar de mantenimiento que se deben aplicar durante los trabajos de inspección de motores, y a otros componentes del equipo Piper PA25, para prevenir fallas y malos funcionamientos como los que produjeron este accidente, teniendo en cuenta además la edad de las aeronaves, su tiempo de funcionamiento y las condiciones propias de operación.

Efectuar un análisis técnico confirmando el estado general de las aeronaves, haciendo énfasis en los motores a pistón utilizados por la empresa, confirmando tiempos de vida útil de los componentes que integran este sistema, con el fin de aplicar medidas preventivas y disminuir la probabilidad de fallas.
