INFORME FINAL ACCIDENTE

COL-20-17-GIA

Colisión contra el terreno

Matrícula HK-1042

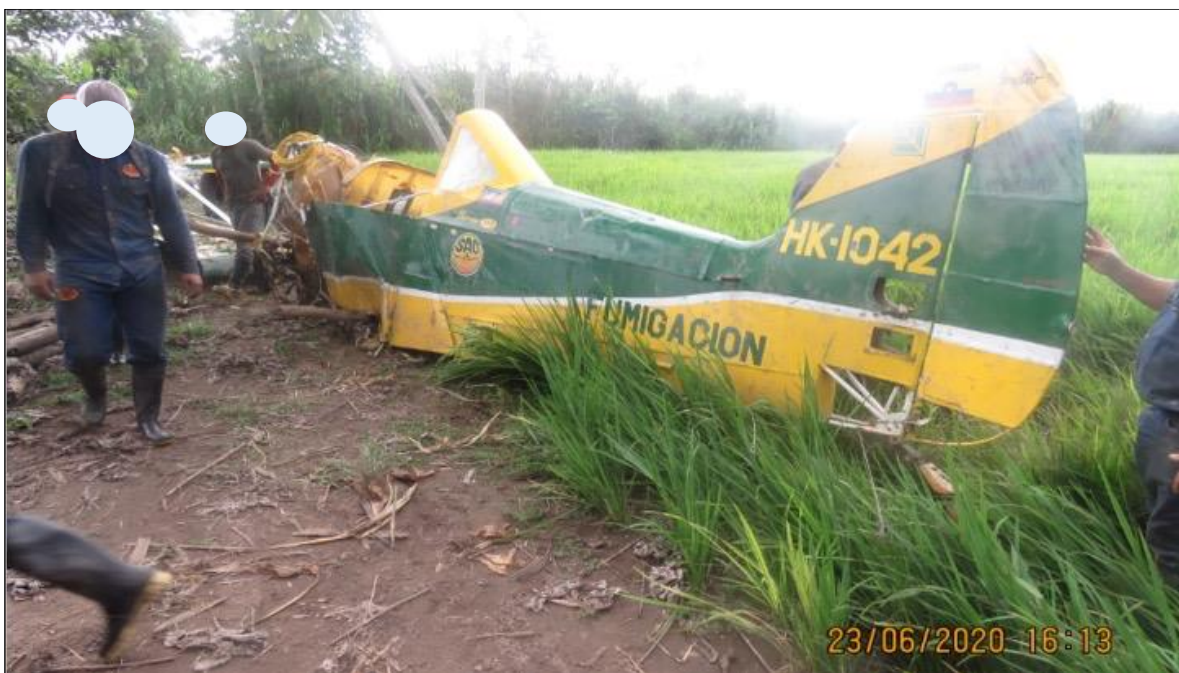
Fotografía No. 15 – Desensamble y remoción de la aeronave desde el sitio del accidente.

La aeronave, los motores y la hélice fueron trasladados a los hangares de la empresa, quedando en custodia de la Autoridad AIG.

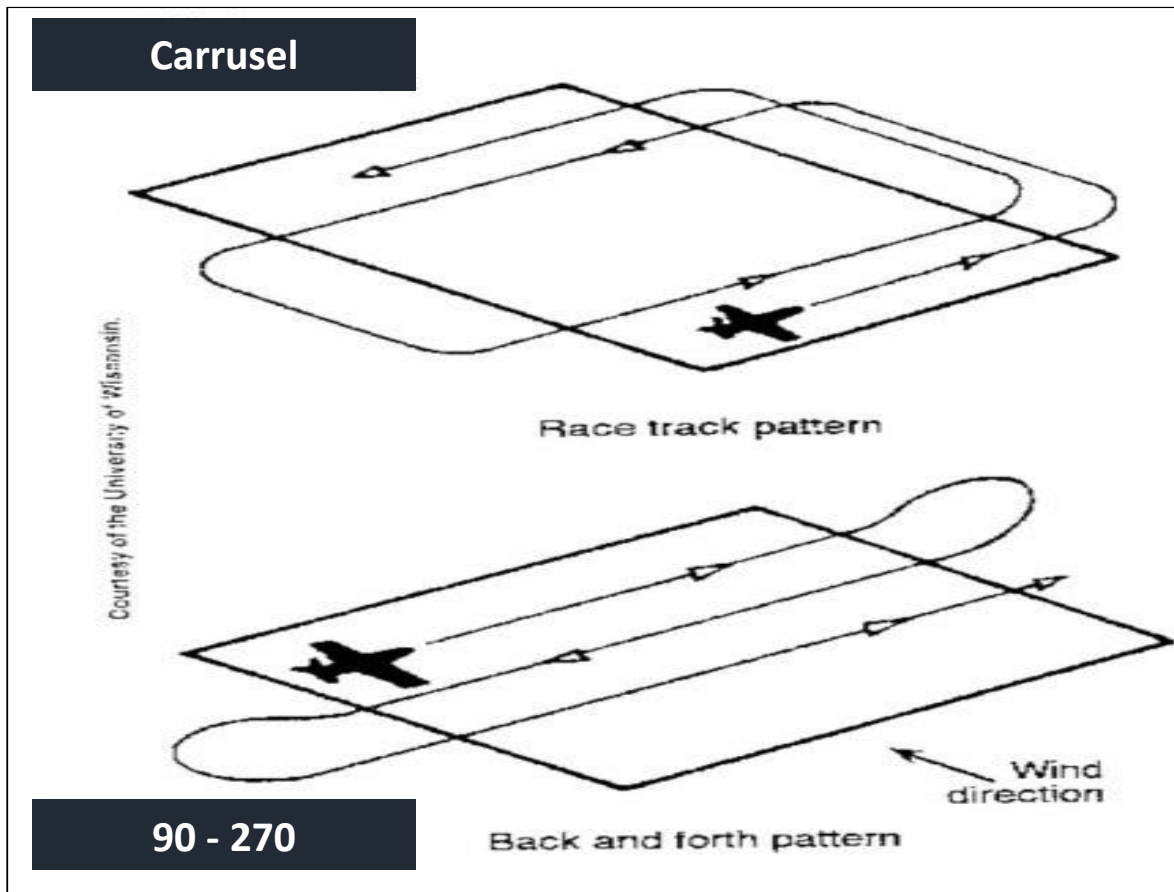
Figura No. 1 – Técnicas de vuelo para la aviación agrícola.

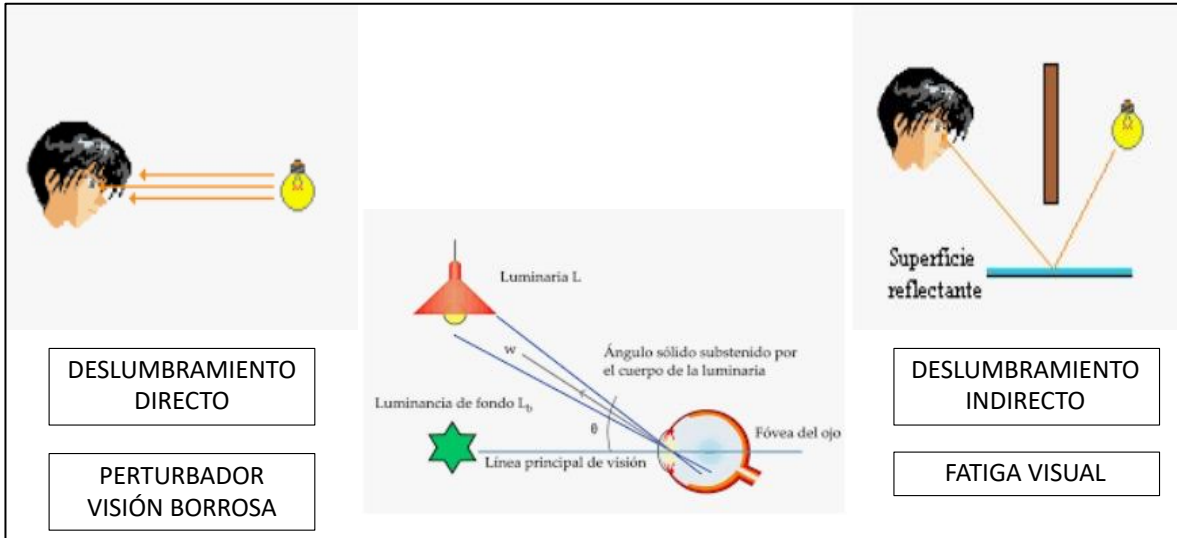
El deslumbramiento perturbador se produce cuando se crea un ángulo visual de 45° desde un punto de referencia vertical del observador, siendo más fuerte dentro de un rango de ángulo de 40° hacia un maco horizontal de referencia; este efecto depende directamente de la altura y profundidad donde está ubicada la fuente de emisión de luz.

Figura No. 2 – Deslumbramiento perturbador.

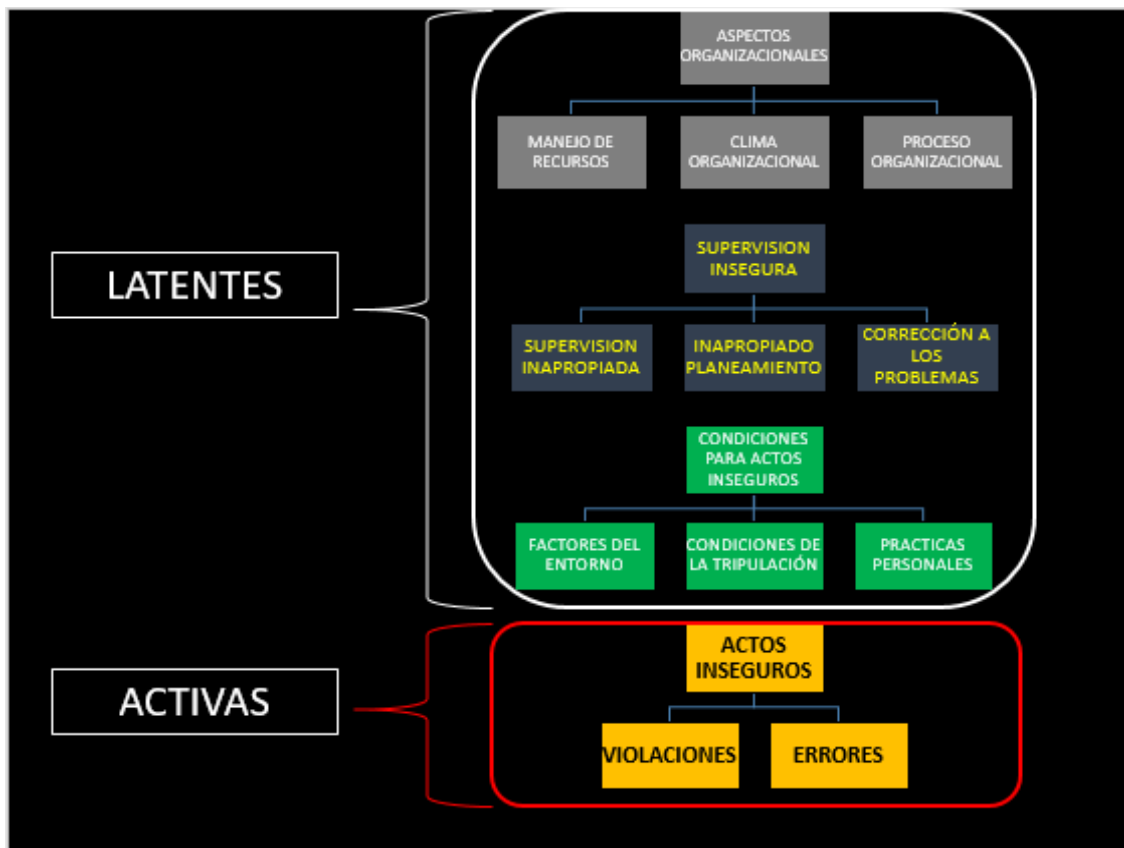
Para comprender la interacción humana en cada uno de los procesos para la aspersión agrícola, se utilizó un modelo investigativo HFACS (Sistema de clasificación y Análisis de factores humanos) de la siguiente manera.

Figura No. 4 – Diagrama de análisis de fallas activas.
