INFORME PRELIMINAR ACCIDENTE

COL-20-10-GIA

Colisión contra el Terreno

Matrícula HK-1042

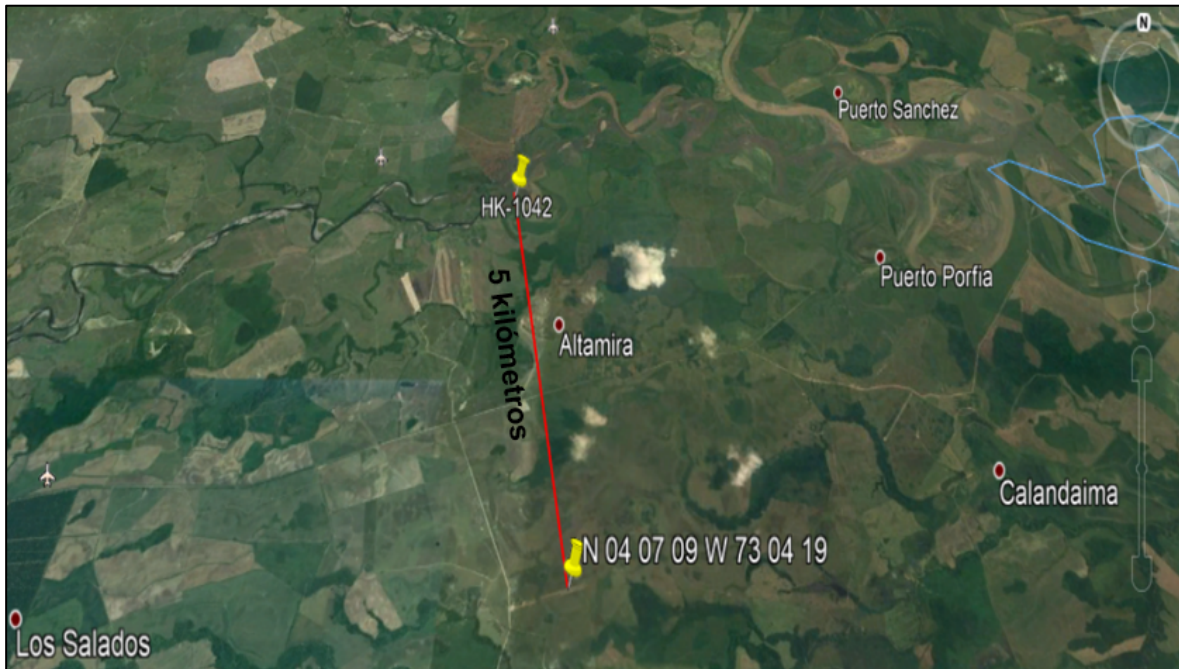
Gráfica No. 1 - Recorrido de la aeronave desde la pista hasta los lotes.

El despegue se efectuó de manera normal y el Piloto se dirigió hacia los lotes. De acuerdo con el análisis de las trazas del GPS a bordo del avión, efectuó sobre ellos (22) pasadas.

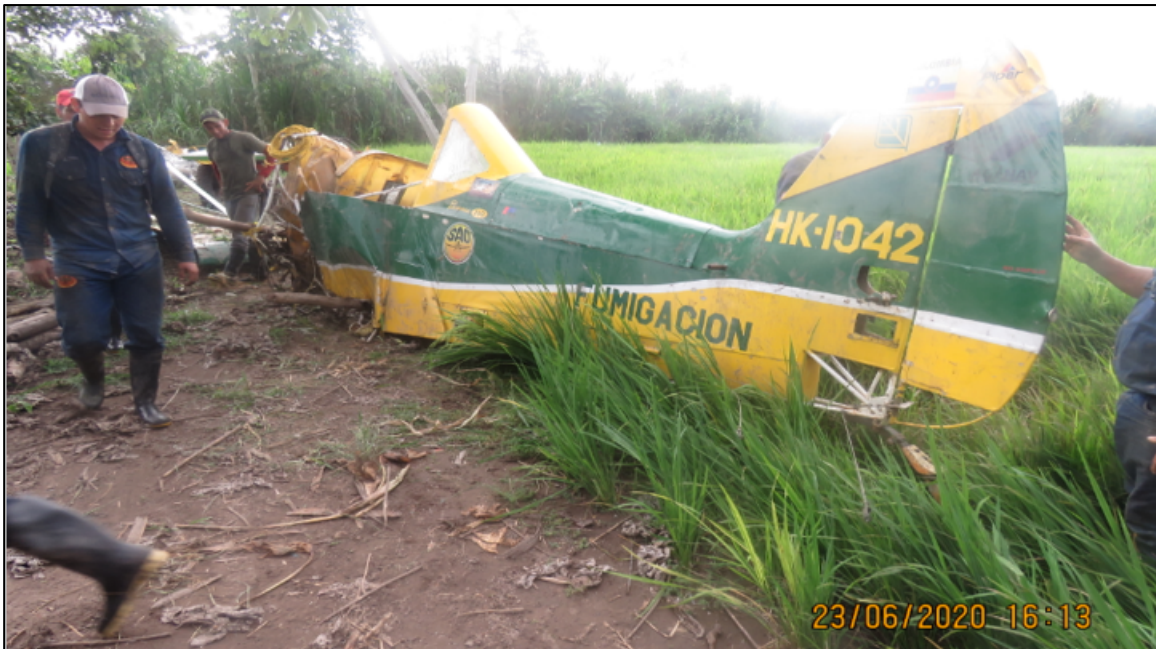
Cumplido el trabajo de campo, los restos de la aeronave fueron trasladados a la base principal de la empresa; para el efecto fue necesario remover las superficies mayores, el motor y su bancada, por las condiciones del terreno y las plantaciones existentes a su alrededor.

Fotografía No. 7 – Desensamble y remoción de la aeronave desde el sitio del accidente.
