INFORME FINAL ACCIDENTE

COL-20-19-GIA

**Aterrizaje en campo no
preparado
por pérdida de potencia**

Cessna A188B

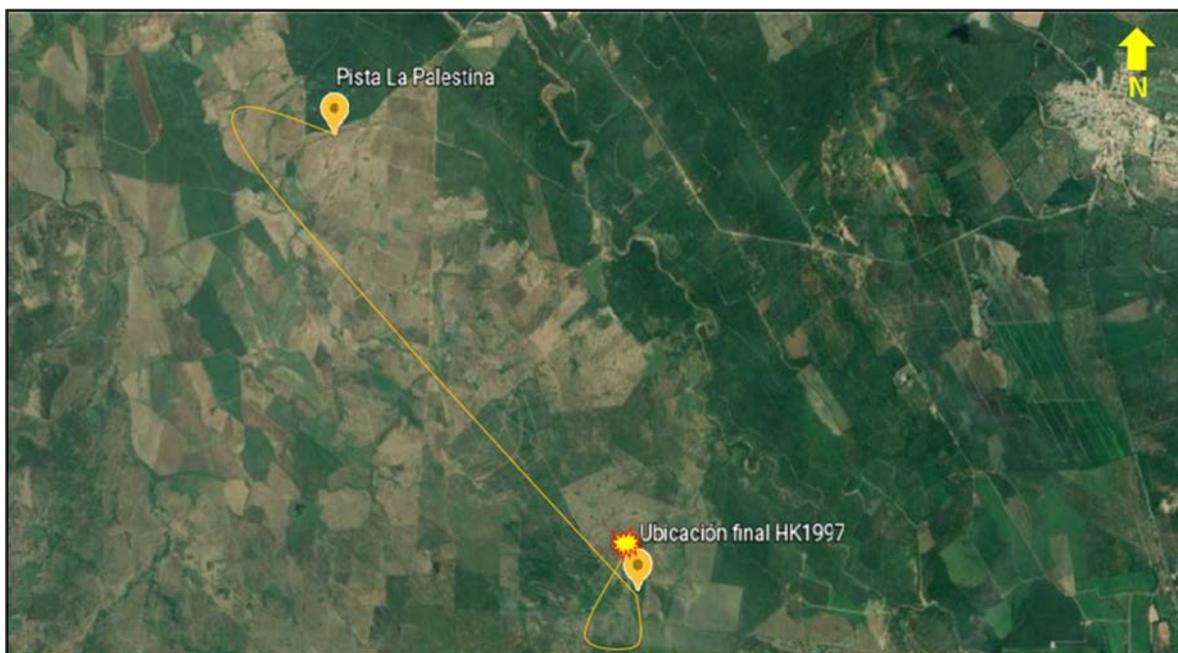
Imagen No. 3: Recorrido y ubicación final HK-1997

Las evidencias sobre el terreno y en la aeronave mostraban una dinámica de impacto con bajo ángulo y baja velocidad. Estructuralmente presentó daños en el plano izquierdo y desprendimiento del tren de aterrizaje izquierdo.
