INFORME FINAL ACCIDENTE

COL-20-07-GIA

Colisión contra el terreno

Piper PA 31

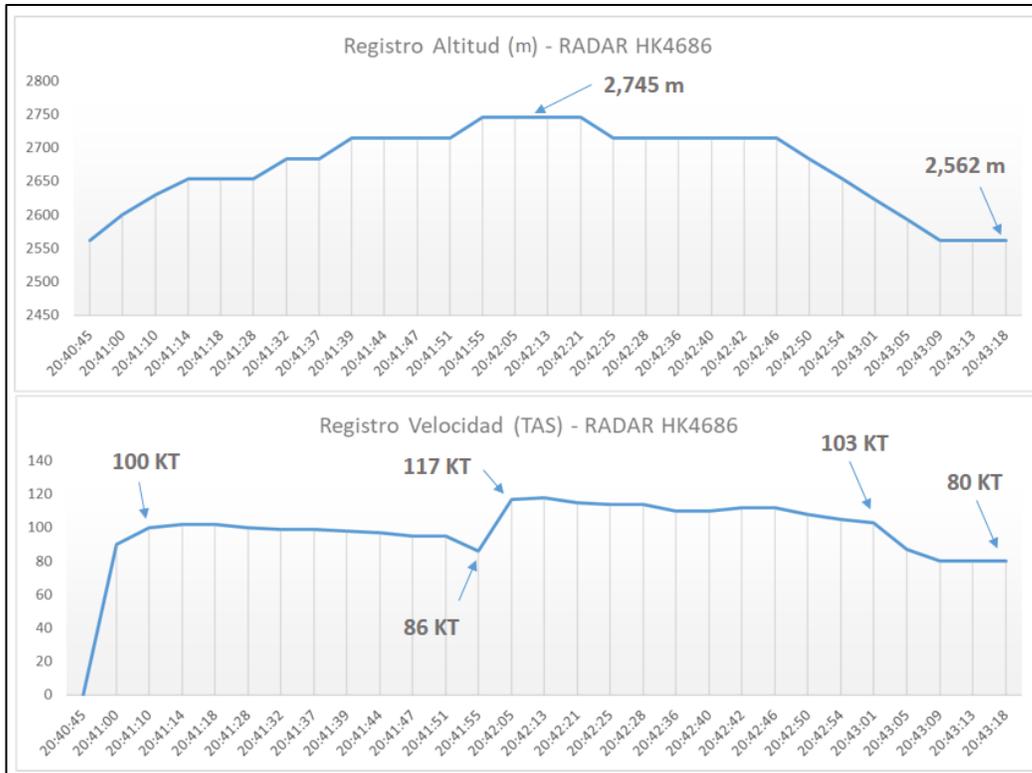
Dentro de la información relevante RADAR obtenida, se registró una altitud máxima de 2,745 m, y una velocidad de 117 nudos en la fase de tramo con el viento.

En la fase de vuelo en básico a la pista 11, se registró la última altitud de 2,562 m y una velocidad de 80 nudos.

Gráfica No. 1 – Datos de altitud y velocidad HK4686 según Trazas Radar

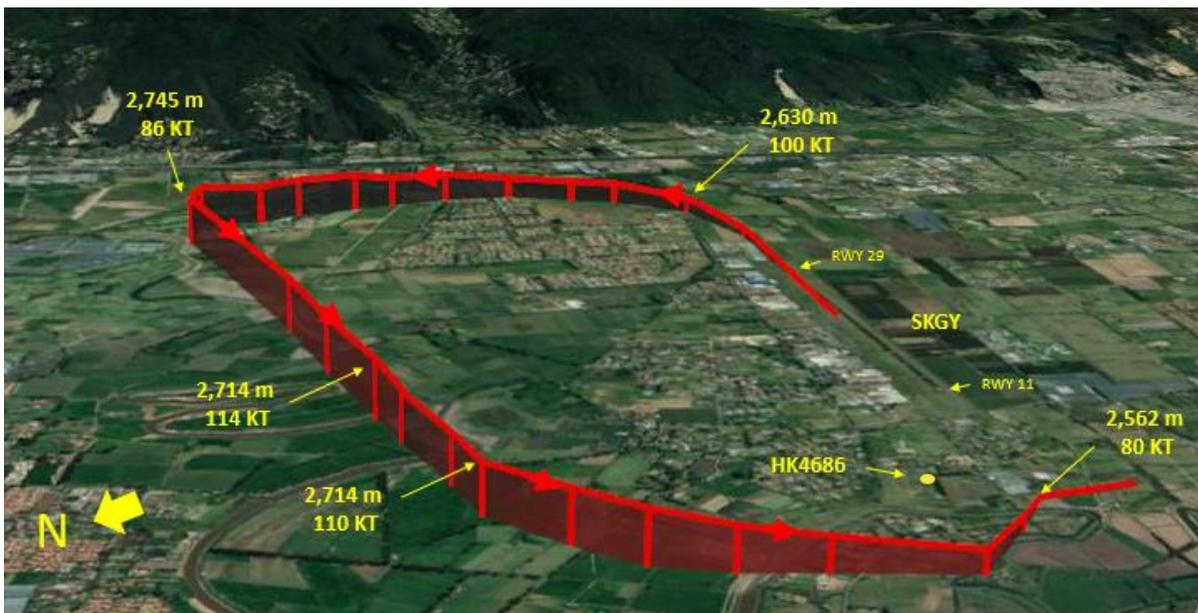
A continuación, se presenta la georeferenciación de las trazas RADAR de la aeronave HK4686 en donde se aprecia el despegue por la pista 11, y el vuelo en los tramos de viento cruzado, tramo con el viento y básico hasta el punto del accidente.

Imagen No. 1 – Trayectoria aproximada de vuelo HK4686 según Trazas Radar
