INFORME PROVISIONAL ACCIDENTE

COL-20-07-GIA

Colisión contra el terreno

Matrícula HK4686

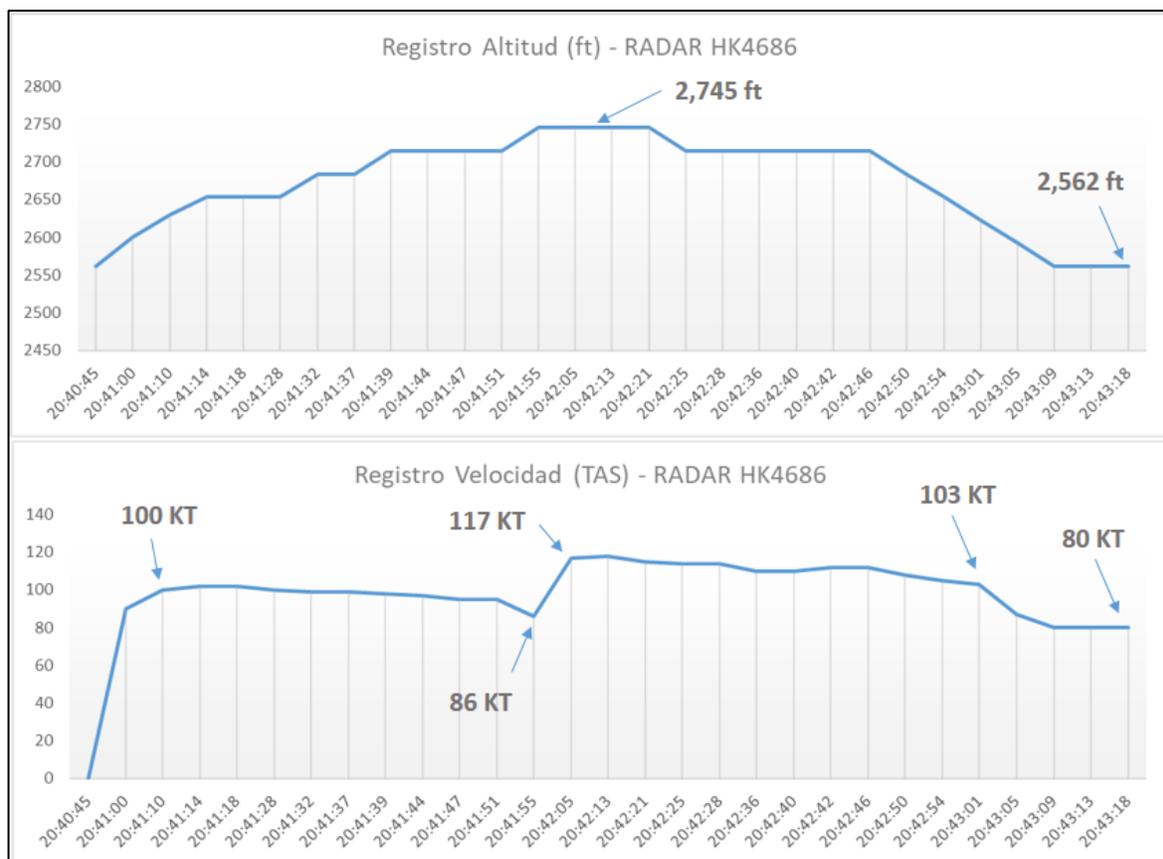
Gráfica No. 1 – Datos de altitud y velocidad HK4686 según Trazas Radar

Dentro de la información relevante RADAR obtenida, se registró una altura máxima de 2,745 pies AGL, y una velocidad de 117 nudos en la fase de tramo con el viento.

En la fase de vuelo en básico a la pista 11, se registró la última altura a de 2,562 pies AGL y una velocidad de 80 nudos.

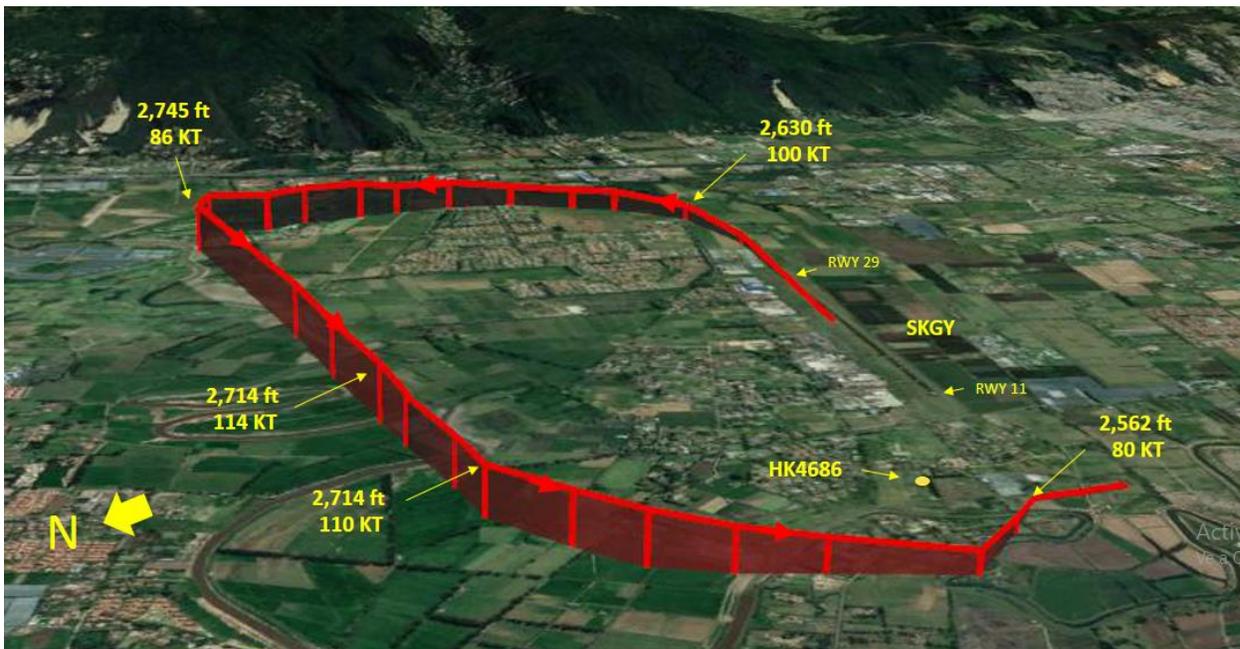
Imagen No. 1 – Trayectoria aproximada de vuelo HK4686 según Trazas Radar

A continuación se presenta la georreferenciación de las trazas RADAR de la aeronave HK4686 en donde se aprecia el despegue por la pista 11, y el vuelo en los tramos de viento cruzado, tramo con el viento y básico hasta el punto del accidente.
