INFORME FINAL INCIDENTE GRAVE

COL-16-03-GIA

**Excursión de Pista por Falla del
tren de aterrizaje**

Cessna 402B, Matrícula HK-4901-G

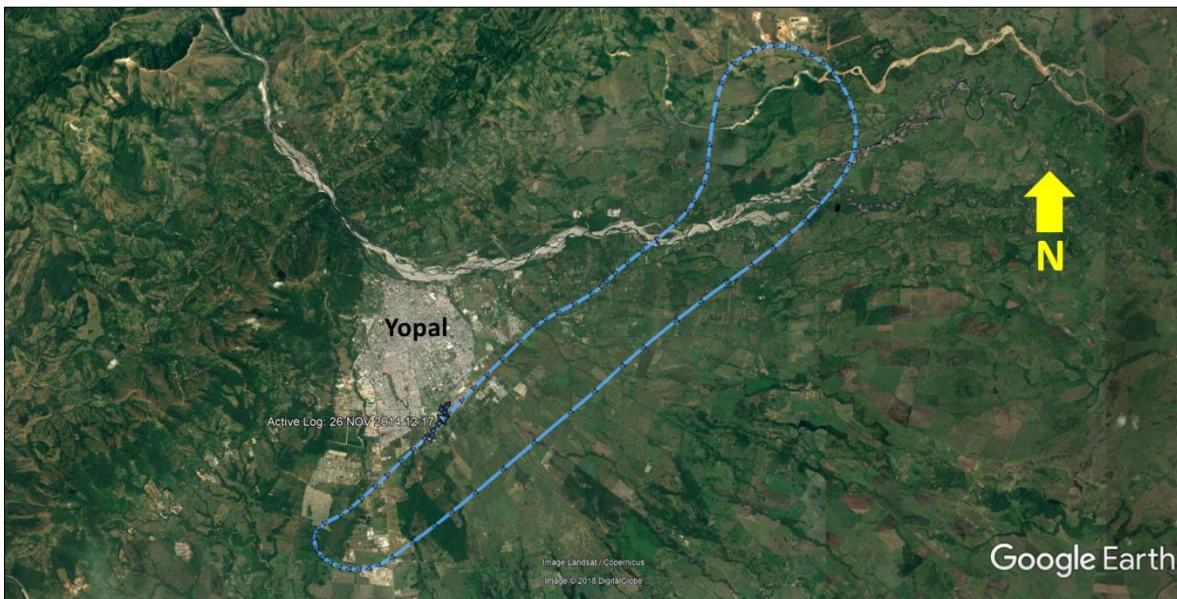
Los datos de trazas del equipo de posicionamiento global (GPS), instalado a bordo de la aeronave, fueron extraídos con el fin de determinar la trayectoria de vuelo y su desplazamiento a lo largo de la pista de SKYP durante el aterrizaje.

Gráfica No.1: Traza de GPS de la aeronave HK-4901-G el 28 de enero de 2016

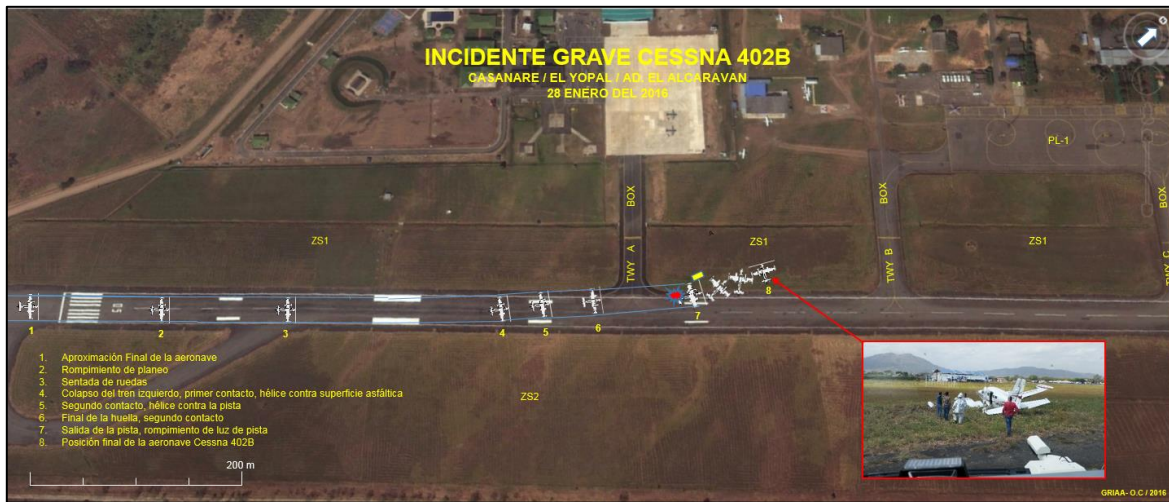
La aeronave perdió el control direccional y presentó excursión de pista por el costado izquierdo, deteniéndose finalmente sobre en la zona de seguridad entre las calles de rodaje A y B, quedando ubicada a 645 metros de la cabecera 05, a 20 metros del borde de pista, en las coordenadas $N05^{\circ}18'58.70''$ / $W072^{\circ}23'14.4''$ y con rumbo final de 320° .

Gráfica No. 2: Diagrama general del Incidente Grave
