INFORME FINAL INCIDENTE GRAVE

COL-16-21-GIA
Excursión de pista
Gulfstream G150, Matrícula N963CH
16 Junio 2016
Rionegro, Antioquia – Colombia

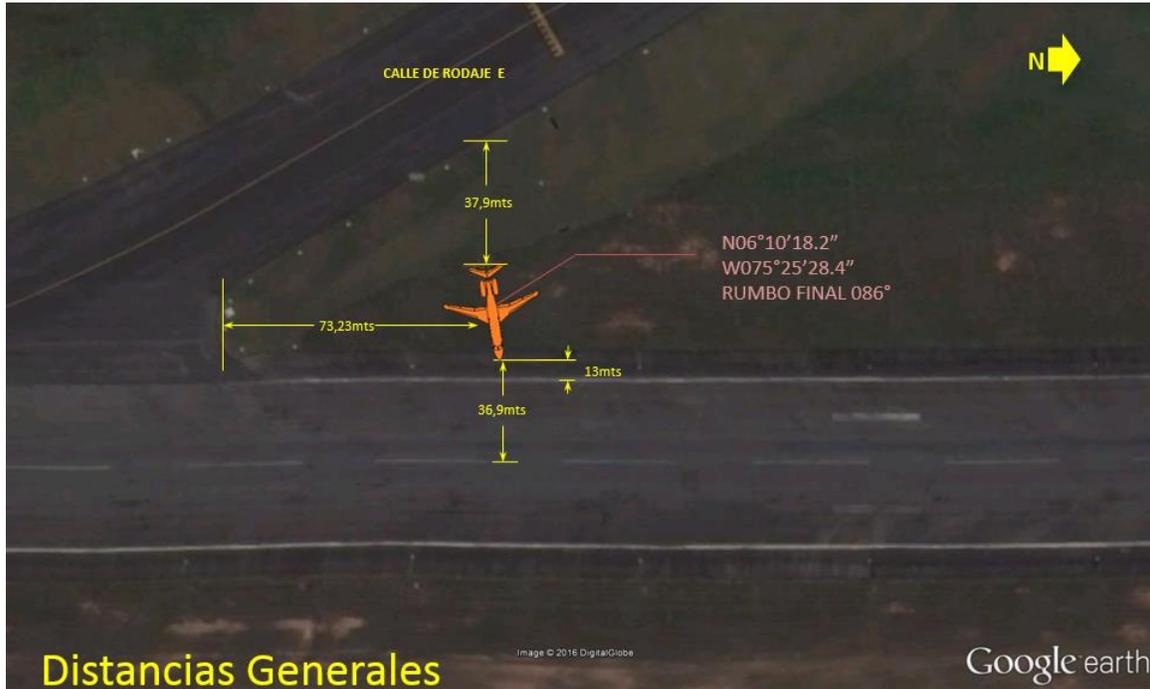
Imagen Distancias Generales.

Se evidenciaron cuatro (4) cambios de dirección de acuerdo a las marcas continuas de frenado sobre la superficie de la pista hasta la excursión. La aeronave abandonó por el costado izquierdo de la longitud de pista en derrape hasta finalizar su recorrido sobre la zona de seguridad con rumbo final de 086° grados. El derrape de la aeronave sobre la zona de seguridad ocasionó el golpe de la punta del plano izquierdo sobre el terreno ocasionando daños menores al cobertor de las luces estroboscópicas y de navegación.

La aeronave quedó ubicada en coordenadas N06°10'18" W075°25'28.4" a 13 metros del borde de pista y 36.9 metros al eje de la misma. No se encontraron fugas de líquido hidráulico en los trenes de aterrizaje y sus sistemas relacionados, así mismo no se encontraron partes separadas sobre la superficie de la pista.

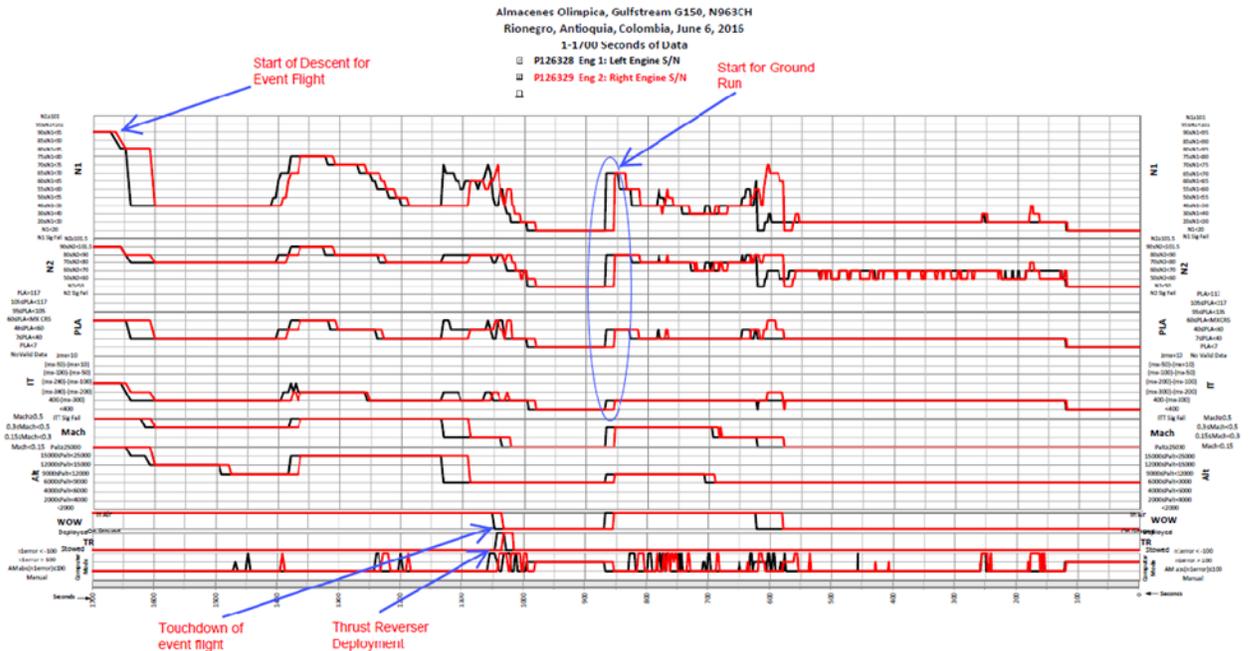
Se enviaron los DEEC'S (Digital Electronic Engine Control) de los dos motores a los laboratorios del fabricante de motor Honeywell Aerospace en la ciudad de Phoenix-Arizona (USA), obteniendo satisfactoriamente todos los datos de operación de ambos motores, encontrando su operación completamente normal.
