# INFORME FINAL

**COL-17-14-GIA**

**Traba del timón de dirección**

**Aero Commander 690A,  
Matrícula HK1771G**

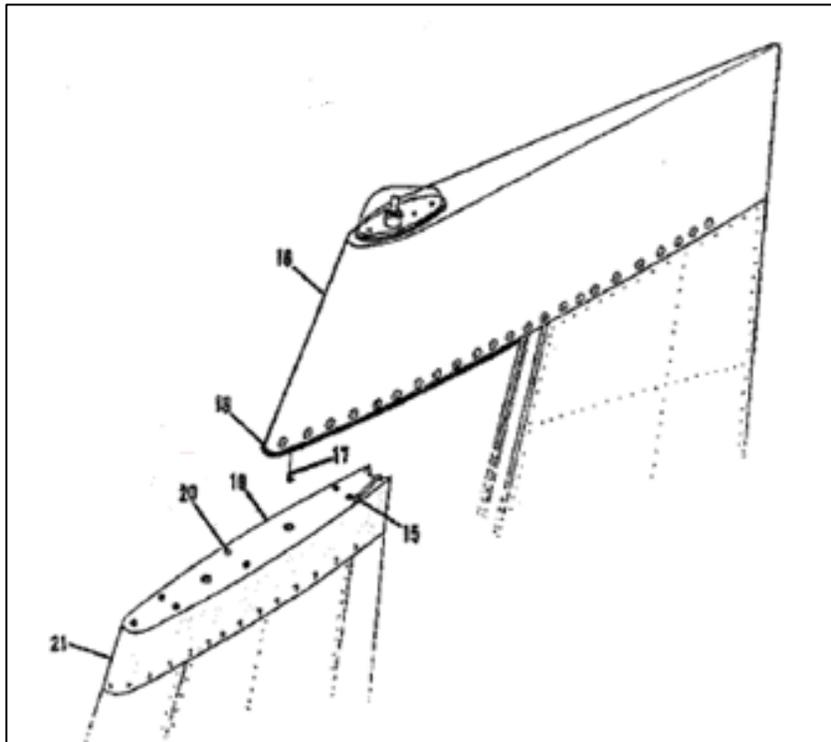
Imagen No. 1: Figura 2-73 del Catálogo ilustrado de partes Rockwell Commander 690A (Illustrated parts catalog) - Instalación de equipos antihielo
