# INFORME FINAL INCIDENTE

**COL-21-22-GIA**

**Colisión en tierra por efecto de  
gases de escape**

Marzo 24 de 2021

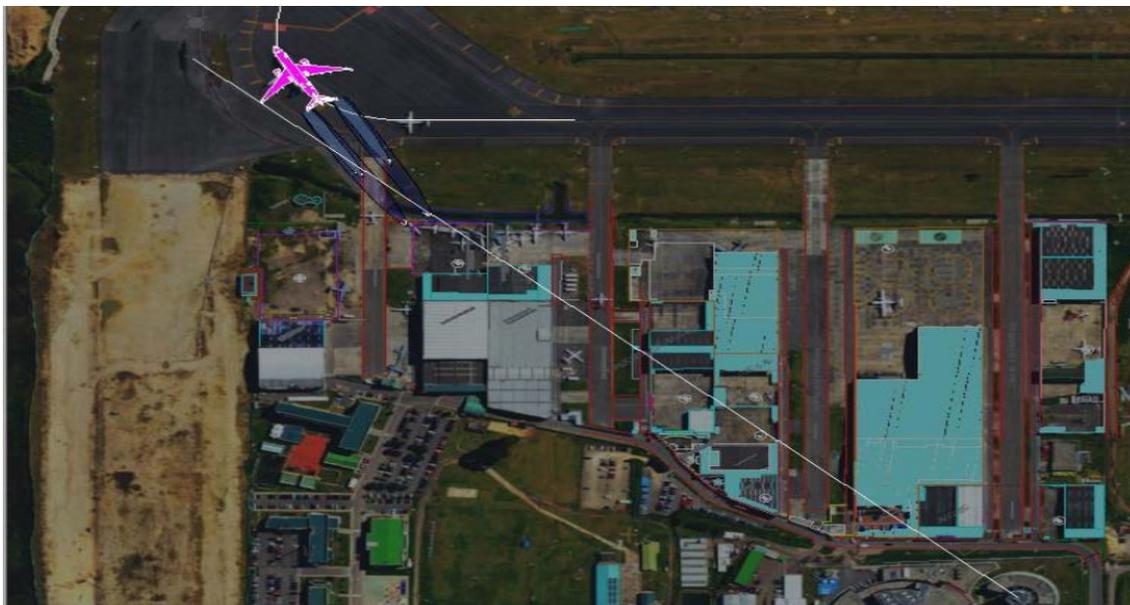
Figura No. 12: Línea visual desde la Torre de Control Eldorado hacia el sitio del suceso.

En revisión de video del evento y tomando como referencia la línea visual desde la cámara ubicada en la torre de control, se puede simular la ubicación aproximada de la aeronave Turkish durante el suceso.

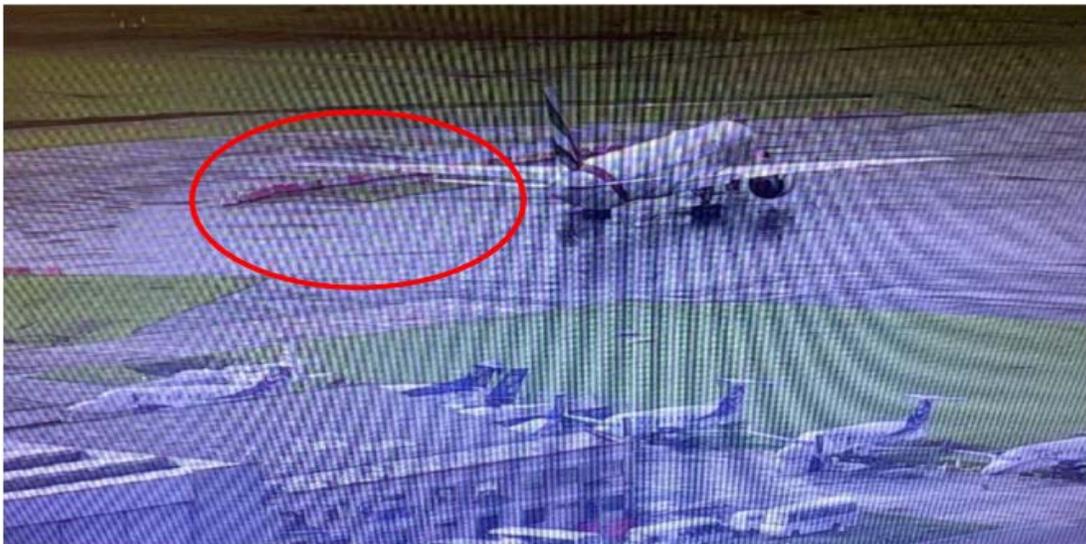
Figura No. 15: Foto del video del rodaje de una aeronave similar, B777

Comparando la aeronave involucrada en el evento (B777-200F), con una aeronave similar (B777-300ER) que despegó después, se puede observar la diferencia en la ubicación de las dos aeronaves con respecto al punto de espera.

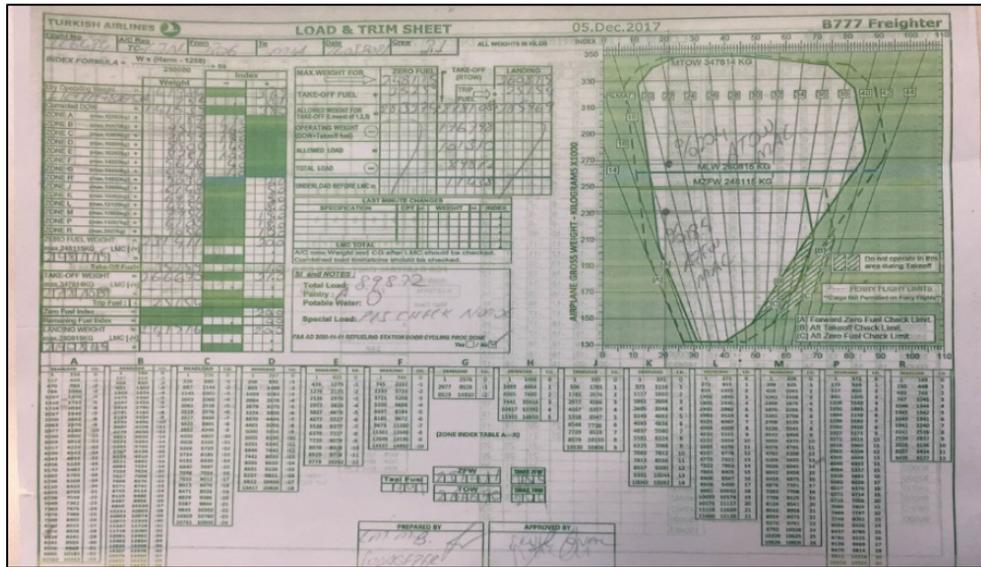
Figura No. 22: Gráfica del cálculo de Peso y Balance avión B777.

El Peso y Balance de la aeronave fue correctamente calculado. No fue un factor que influyera en el incidente.
