INFORME PRELIMINAR ACCIDENTE

COL-21-18-GIA

**Aterrizaje de emergencia por
falla de planta motriz**

Matrícula HK4418G

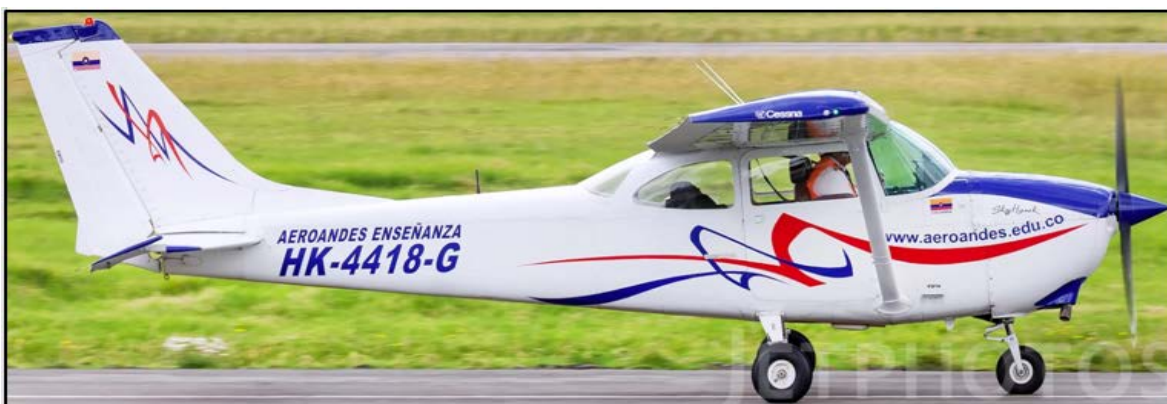
Fotografía No. 1: Aeronave HK-4418G antes del accidente.

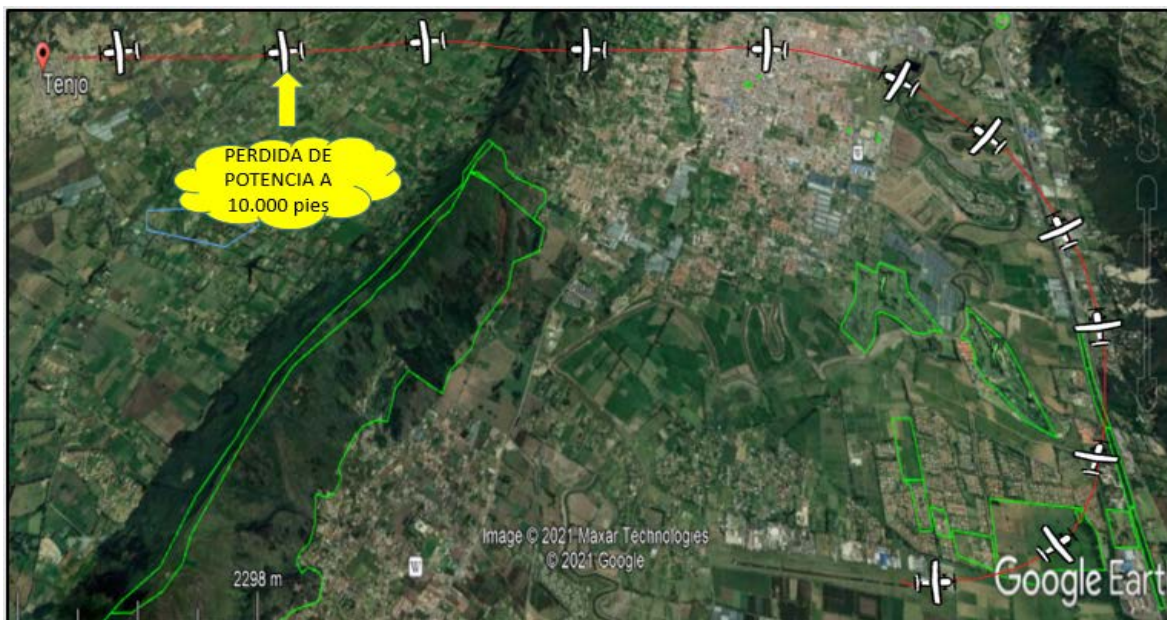
Cuando sobrevolaban la población de Tenjo, ubicada al NW del aeródromo de Guaymaral, con 10.000 ft de altura, de manera súbita la aeronave experimentó una pérdida sustancial de potencia, acompañada de fuerte ruido y alta vibración. El Piloto Instructor tomó el control de la aeronave e informó la situación a la Torre de Control de Guaymaral.

Gráfica No. 1: Recorrido de la aeronave desde el despegue hasta el sitio de la falla.

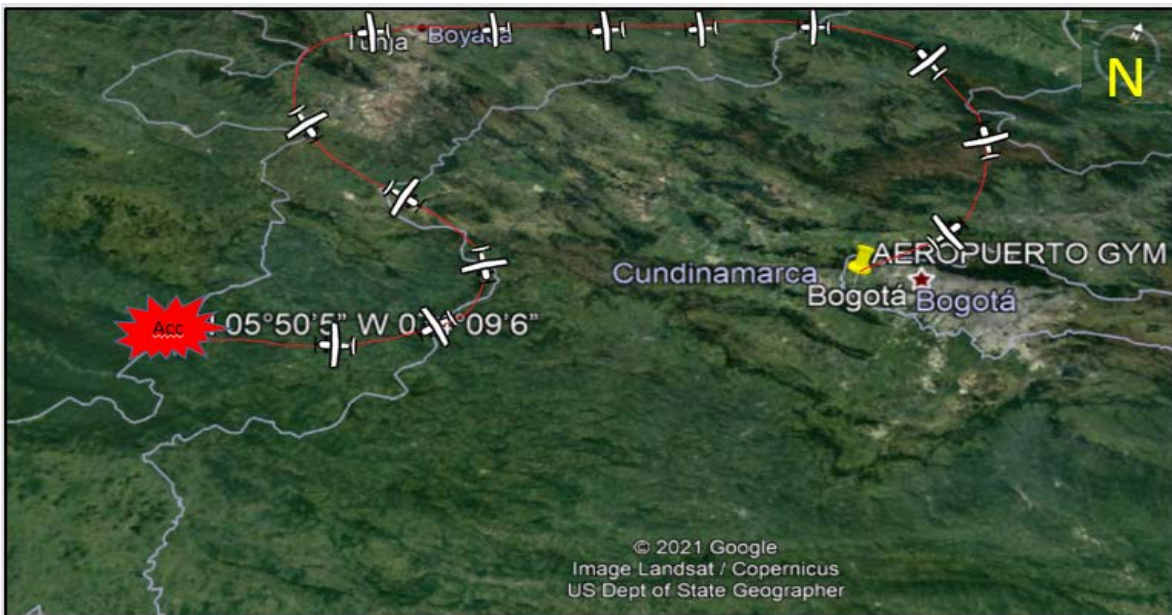
El aterrizaje se realizó de manera controlada sobre el campo seleccionado, que resultó ser un cultivo de papa; sin embargo, después del contacto con el terreno y haber recorrido aproximadamente 27 metros, la llanta del tren de nariz golpeó contra uno de los surcos del terreno, acción que hizo que la aeronave girara bruscamente sobre su eje trasversal, haciendo que la aeronave girara 180° (“capoteo”), terminando invertida sobre el terreno.

Gráfica No. 2: trayectoria del aterrizaje de emergencia de la aeronave.
