INFORME PRELIMINAR ACCIDENTE

COL-21-26-GIA

**Colisión contra el terreno
durante el aterrizaje**

Matrícula HK4953

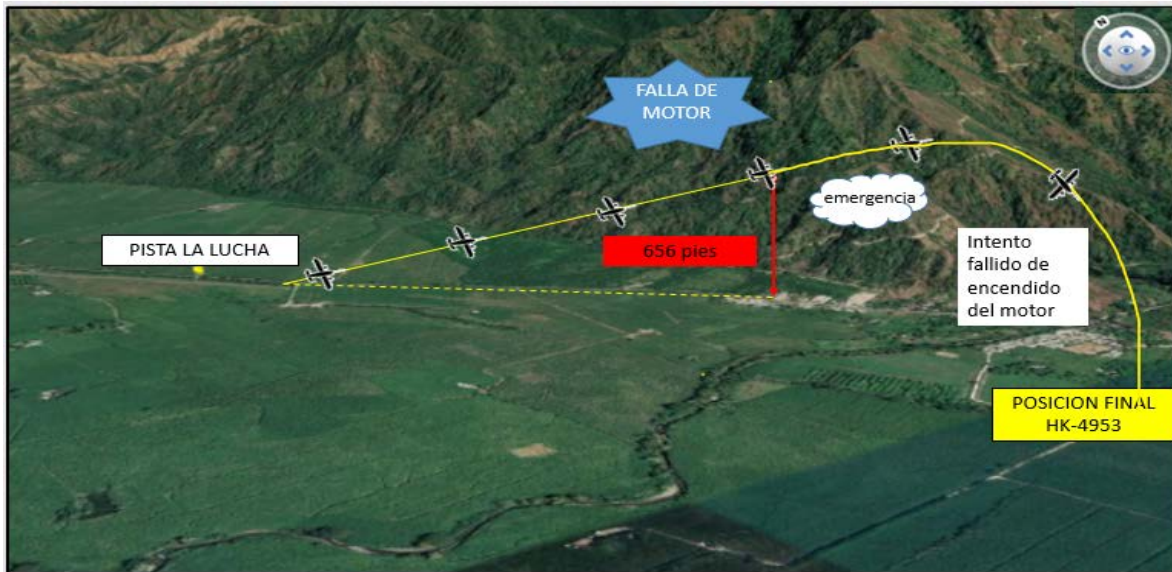
Al percatarse de la situación, el Piloto “botó” el producto químico por emergencia; esto hizo que la aeronave ganara un poco de altura que el Piloto aprovechó para intentar un encendido del motor, utilizando la bomba manual de combustible, con resultados negativos.

Figura No. 4: Expulsión del producto químico por emergencia.
