# INFORME FINAL ACCIDENTE

**COL-17-49-GIA**

**Colisión contra el terreno**

**Piper 28-235, Matrícula HK1573G**

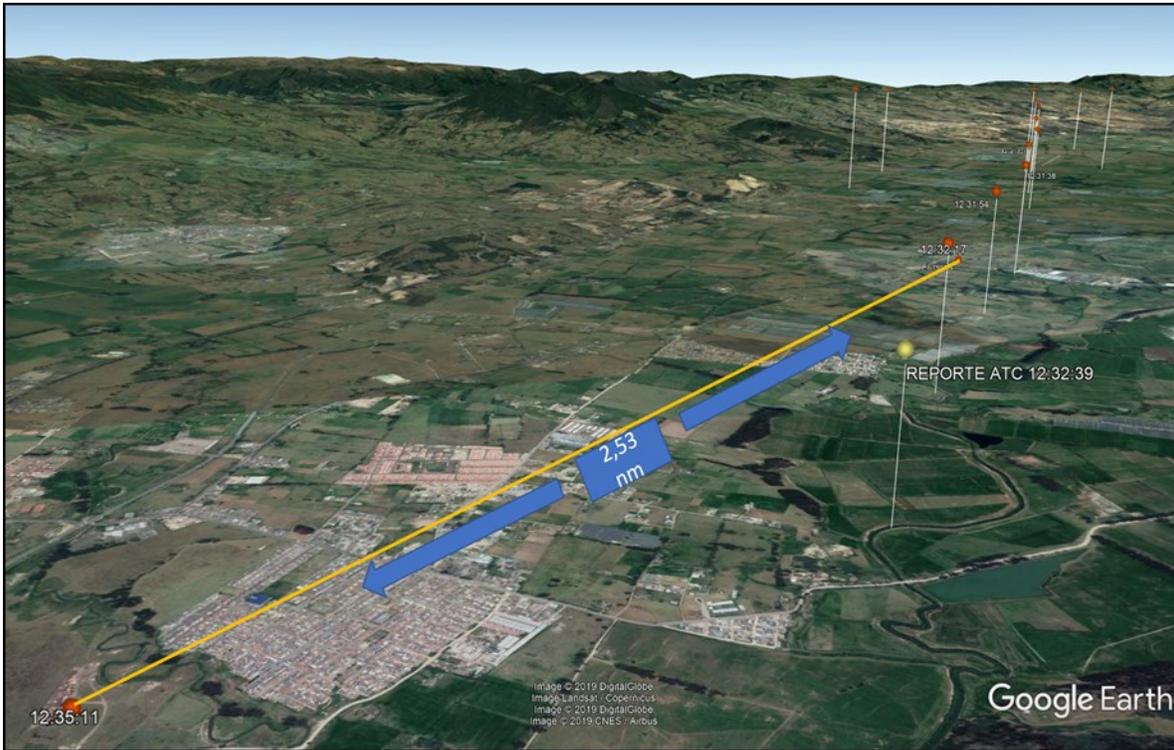
*Imagen No. 4: Distancia del VOR de Zipaquirá al punto de posición final de la aeronave*

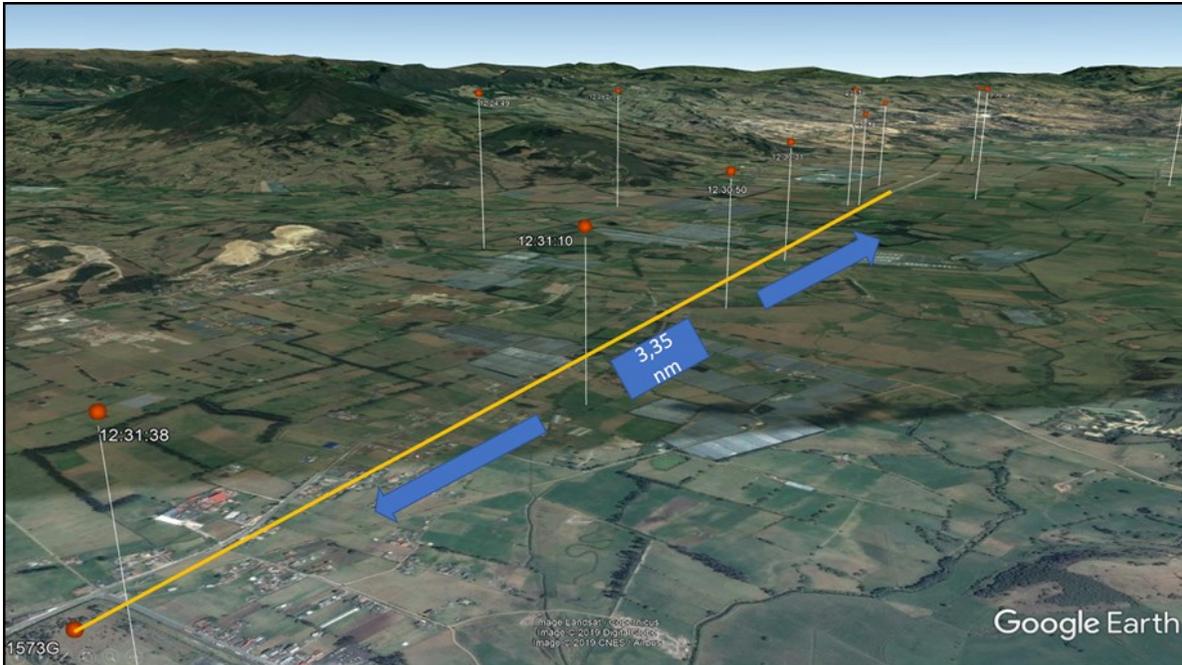
*Imagen No. 5: Distancia de la posición final de la aeronave a la pista las Acacias*

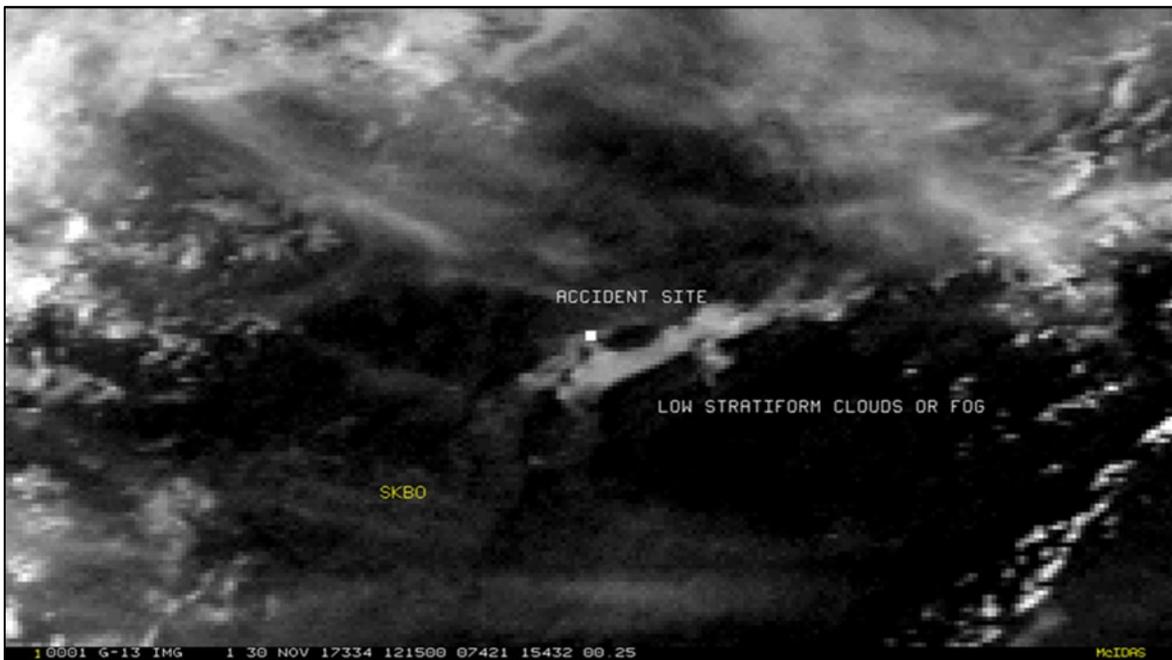
En la imagen satelital se aprecia un área de nubes bajas de tipo estratiforme, o niebla en las inmediaciones del lugar del accidente.

*Imagen No. 6: Imagen satelital en Canal Visible, 30 de noviembre 2019, 12:15:00 UTC*

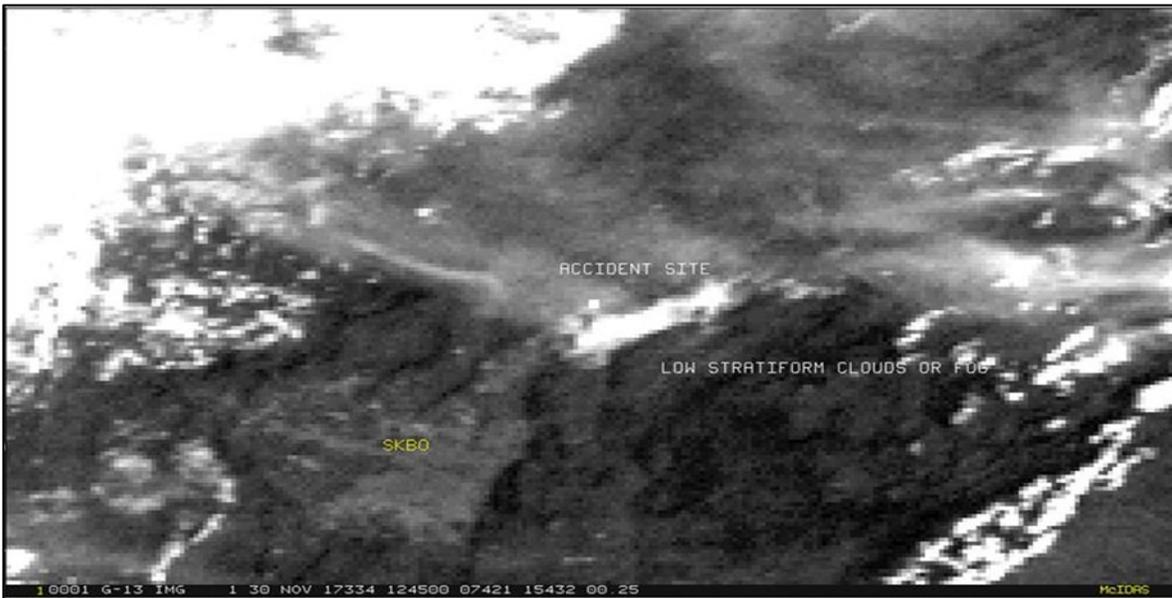
*Imagen No. 7: Imagen satelital en Canal Visible, 30 de noviembre 2019, 12:45:00 UTC*

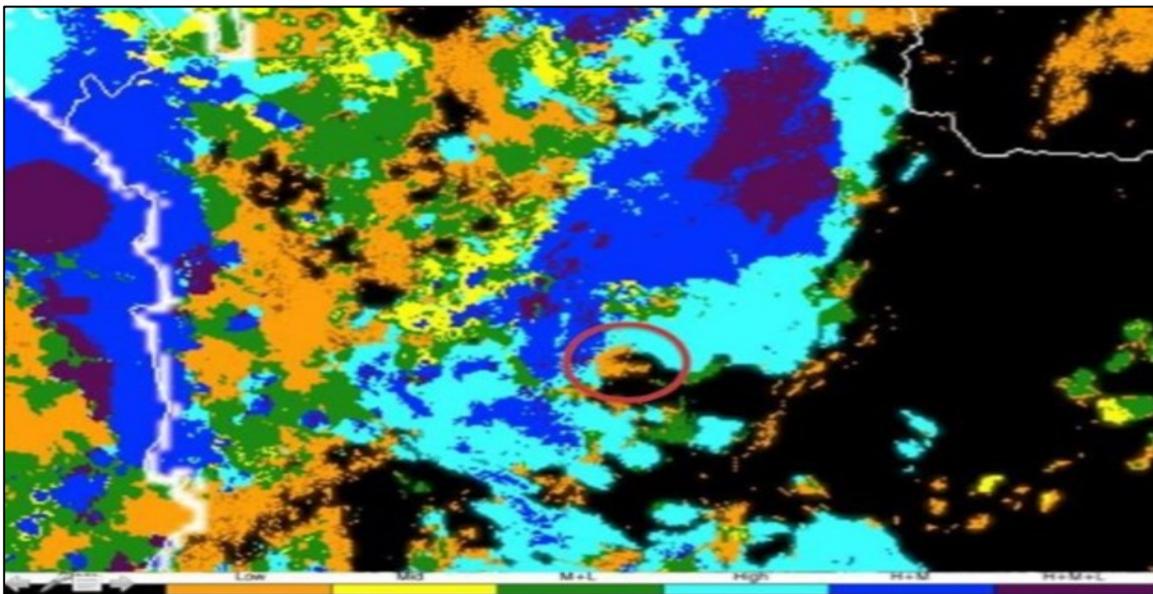
Así mismo, fue obtenida también una imagen satelital en canal Infrarrojo (IR), del satélite GOES-R correspondiente a las 12:30:38 UTC con análisis de tipos de nubes. En el área del accidente se aprecia, tal como en las imágenes de canal visible, la presencia de nubes bajas.

*Imagen No. 8: Imagen satelital en Canal Infrarrojo con realce de tipo de nubosidad, 30 de noviembre 2019, 12:30:38 UTC*

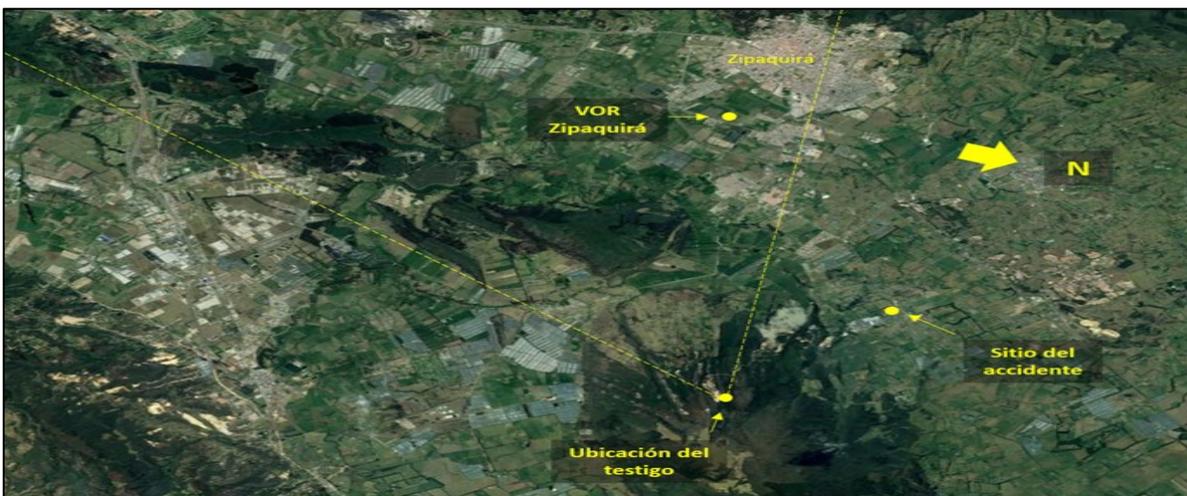
*Imagen No. 9: Rango visual aproximado de la fotografía aportada por el testigo y su relación con la posición del accidente.*

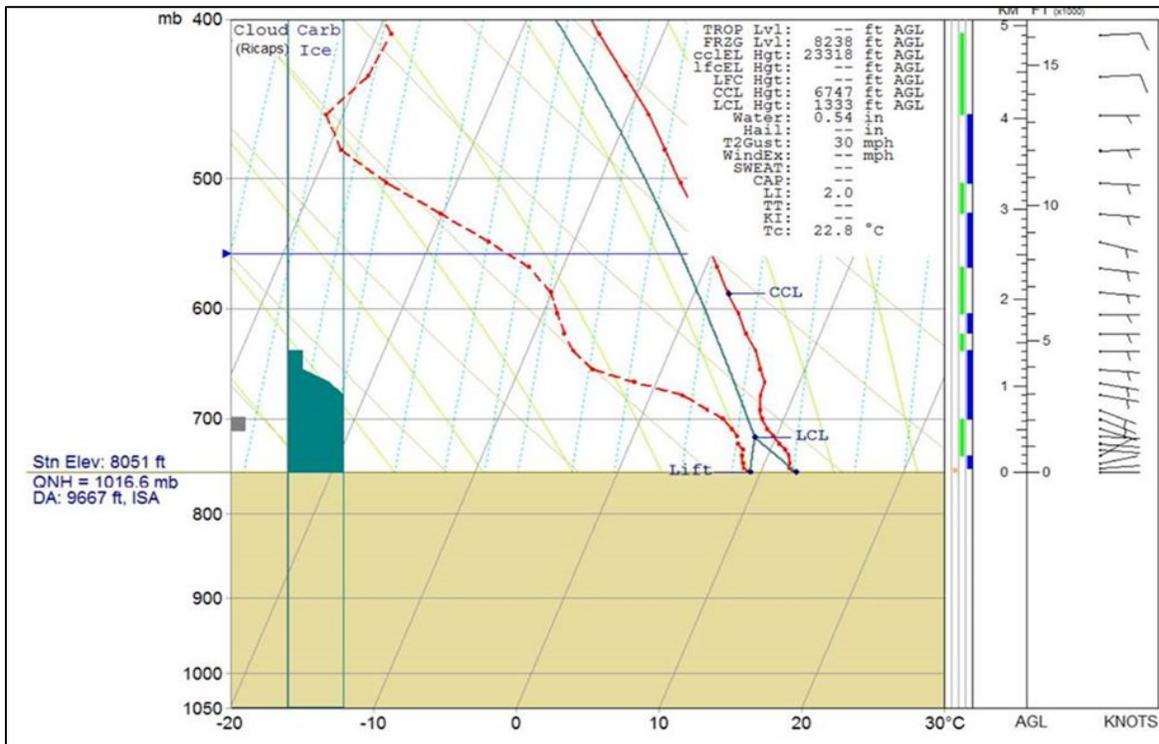
**Gráfica No. 1: Sondeo atmosférico GDAS elaborado para el sitio del accidente el 30 de noviembre 2017, 12:00 UTC**

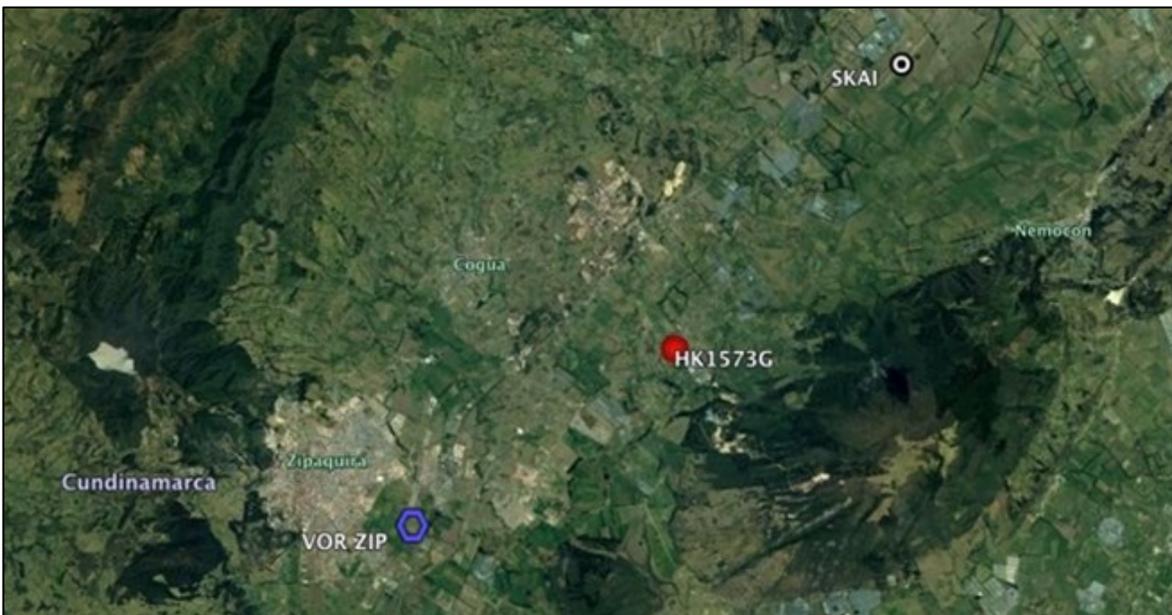
La aeronave quedó ubicada a 15.74 NM al N de SKGY, 3.66 NM al S de SKAI y 3.09 NM al N del VOR ZIP, en las coordenadas N05 02 48.67 W073 56 38.48, y a una elevación de 8479 ft.

*Imagen No. 10: Ubicación de la aeronave con respecto a VOR ZIP*

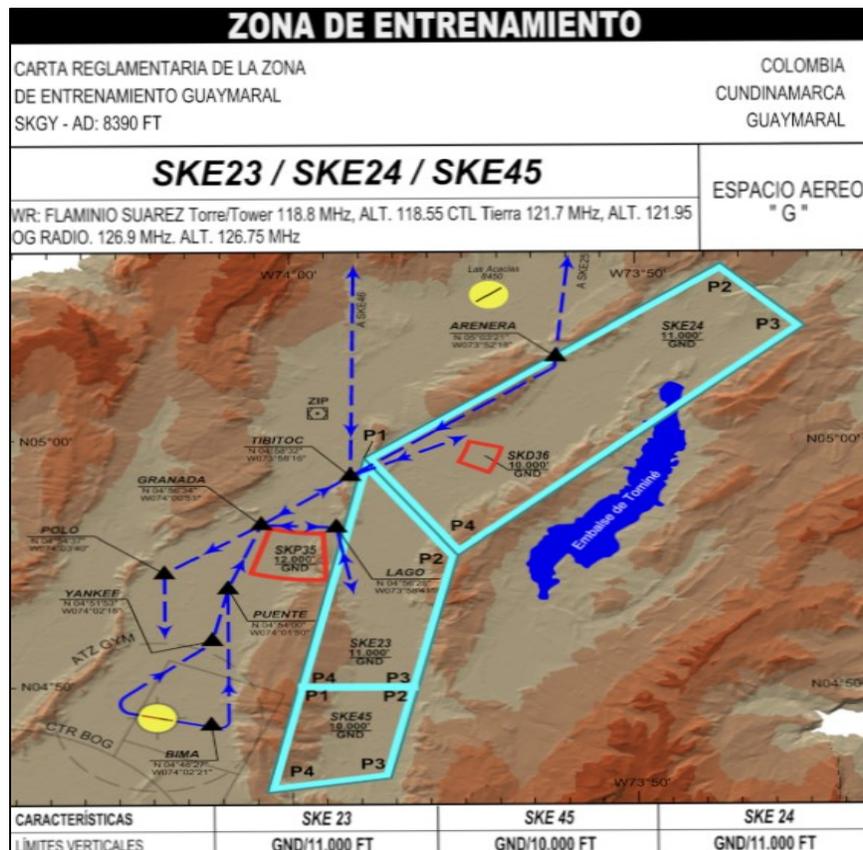
Por tratarse de un espacio aéreo categoría G, los Reglamentos Aeronáuticos de Colombia ordenan que, para cumplir con vuelo VMC, se debe tener contacto visual con el terreno de manera vertical y horizontal. Durante el vuelo no era posible el contacto visual de la tripulación con el terreno, porque se lo impedía una capa de niebla baja, que cubría la zona.

*Imagen No. 11: Zona de entrenamiento SKE25, Espacio aéreo G*

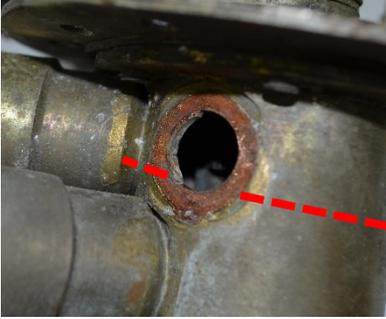
<p>b. Cuerpo corte longitudinal</p> </div> </div> <p><b>Fig. 12.</b> Se realiza corte longitudinal de la zona de falla en el conector y en el cuerpo. Por otro lado, estos cortes se realizan en un conector sin daño para compararlo con la falla. La línea punteada muestra los cortes de análisis.</p>
-------------------------------------	---
