# INFORME FINAL ACCIDENTE

**COL-17-50-GIA**

**Encuentro con turbulencia**

**Boeing 757-224, Matrícula N14115**

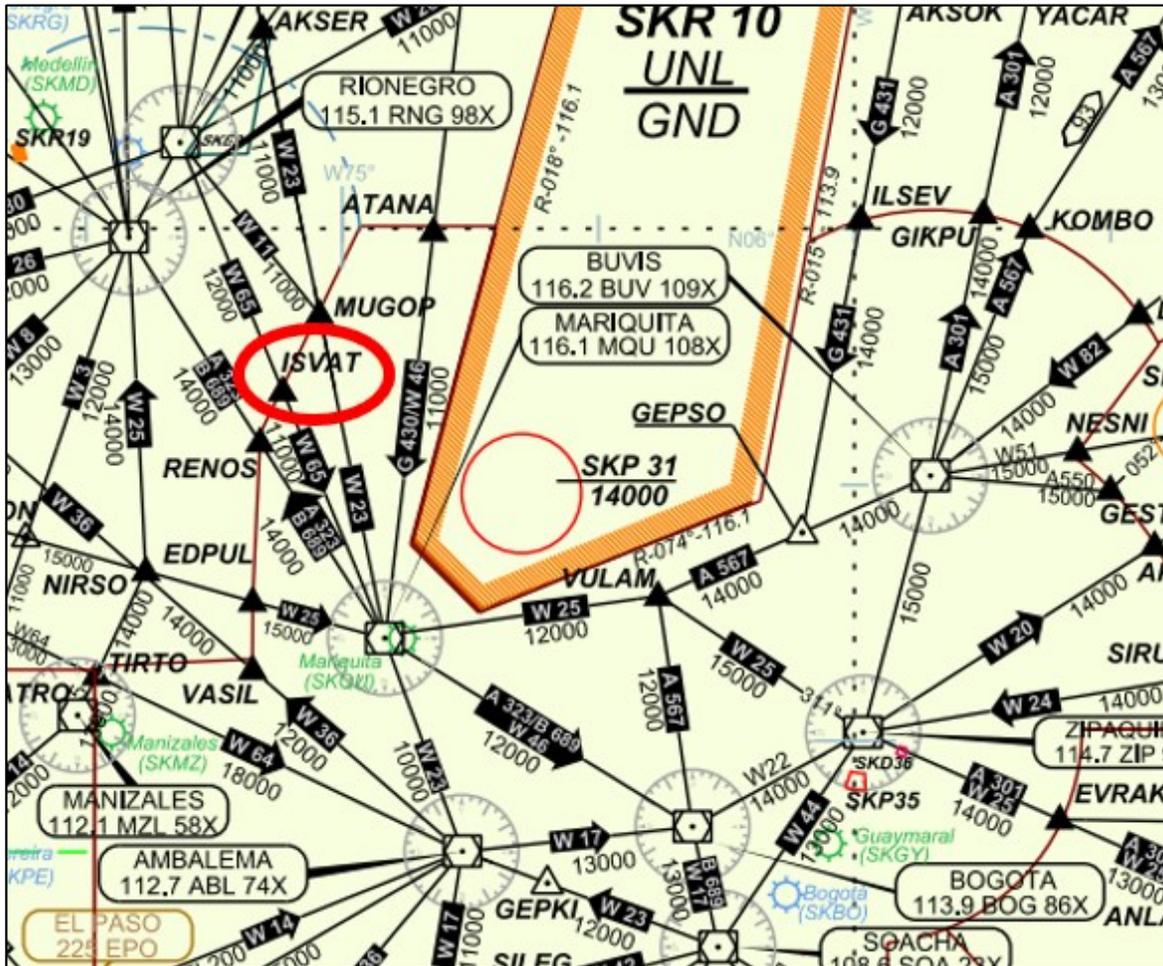
*Imagen No. 1 - Posición ISVAT en la carta de navegación Nivel Inferior - Colombia*

Para ese momento, la tripulación realizó un desvío a la izquierda para evitar las condiciones meteorológicas adversas identificadas. A medida que avanzaba el vuelo y cuando la aeronave alcanzó un nivel de FL250, cerca de la intersección ISVAT, siendo las 04:00 UTC, se presentó un encuentro de turbulencia moderada que no ocasionó alteración alguna al vuelo.
