INFORME FINAL ACCIDENTE

COL-17-34 -GIA

**Aterrizaje forzoso por pérdida de
motor en despegue**

Cessna 172, Matrícula HK2156

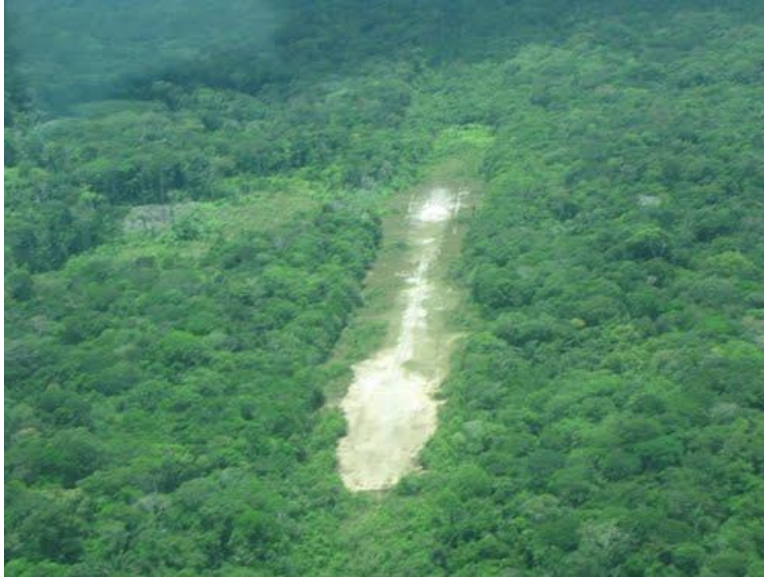
Fotografía No. 2: Pista Kamanaos Vaupés (Vista aérea)

Carencia de zonas de seguridad en la pista de Kamanaos, Vaupés, que impidió una desaceleración segura de la aeronave después de una emergencia ocurrida sobre la pista. El terreno irregular contiguo a la pista causó el volcamiento de la aeronave y sus daños.

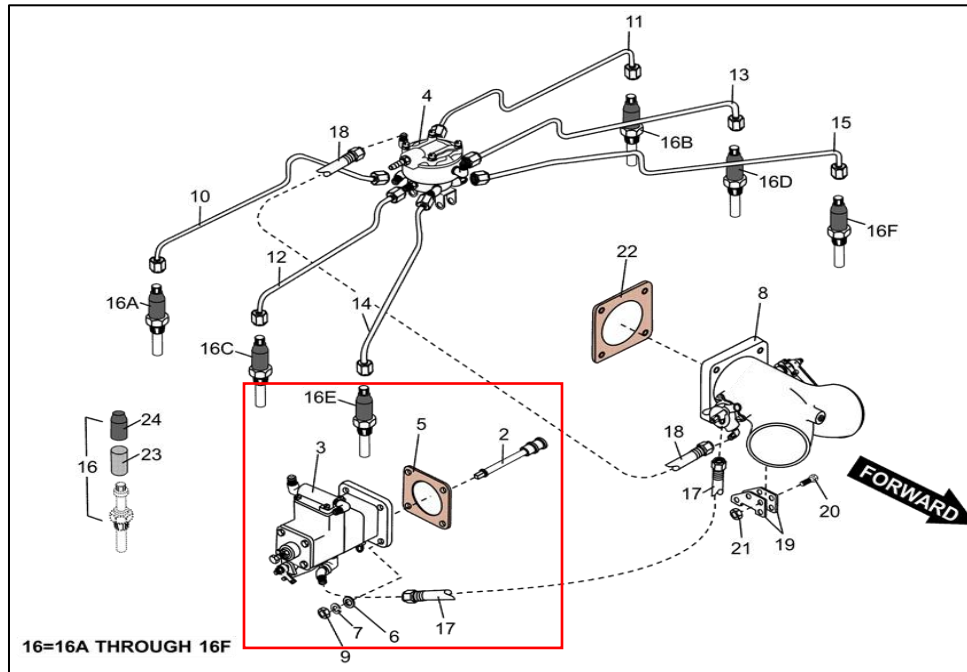
Imagen No. 2: Sistema de inyección de combustible Motor Continental (IO-360K) y bomba de combustible

Se realizó la inspección de la bomba de combustible y se logró comprobar que el eje (Shaft-Fuel Pump Drive) parte #630265 (ver gráfica No. 2), se encontraba fracturado (ver fotos No. 5 y 6); mediante la inspección visual realizada a la fractura, se verificó que ésta fue provocada por la ejecución de ciclos de carga por “torsión alternante” del eje; la fractura hizo que la bomba fallara, impidiendo el flujo normal del combustible y la apagada del motor.

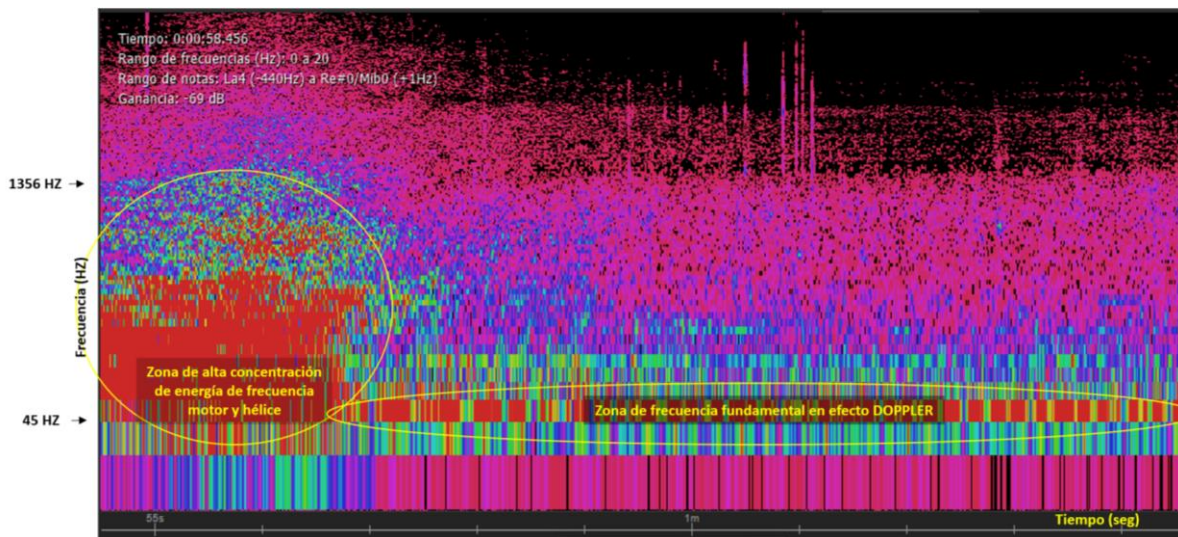
Imagen No. 4 – Análisis de espectro de sonido de un motor operando en condiciones normales

Durante el análisis de espectro del audio de este otro video, se visualizó el comportamiento del sonido, el cual arrojó características similares en frecuencia y energía. Es así como, en primera instancia, se visualizó una zona de alta concentración de energía de frecuencia; debido al efecto *Doppler*, la energía cesa paulatinamente, pero continúa mostrando un espectro de frecuencia fundamental, que se mantiene en los 45 HZ.
