# Investigación: COL-17-48-GIA

Accidente:

15 de noviembre de 2017, Vereda Piedras, Municipio de Tarazá, Departamento de Antioquia

Aeronave: MI-8MTV, Matricula HK3908

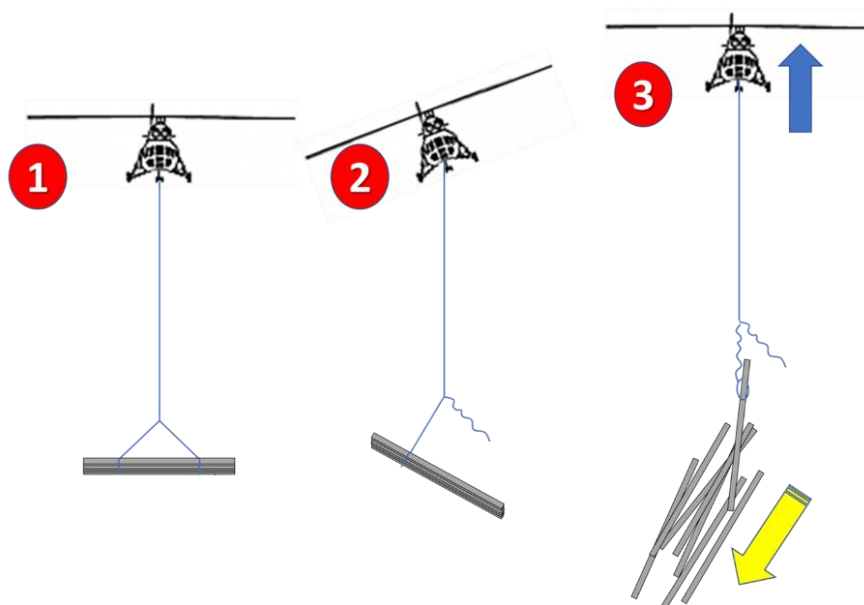
Aunque la aeronave volaba en trayectoria lateral a la Vereda Piedras (Municipio Tarazá), el efecto péndulo desplazó separadamente la carga compuesta por aproximadamente 40 ángulos metálicos, los cuales impactaron con un alto ángulo de impacto aproximado de 55 grados, 8 viviendas ubicadas entre 300 metros y 450 metros lateral a la trayectoria de vuelo de la aeronave ocasionando una herida grave a una persona.
