# INFORME FINAL ACCIDENTE

**COL-15- 53- GIA**  
**Salida Lateral de Pista**  
**Piper PA 28-181-Matrícula HK5082G**  
**11 de diciembre de 2015**  
**Armenia -Quindío – Colombia**

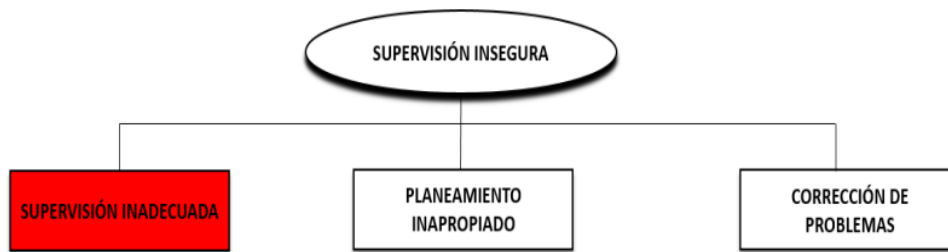
Mediante el modelo de HFACTS (Human Factors Analysis and Clasification System), se analizaron las precondiciones latentes que se relacionan de acuerdo a la información recopilada con la ocurrencia de este accidente, como se explica a continuación:

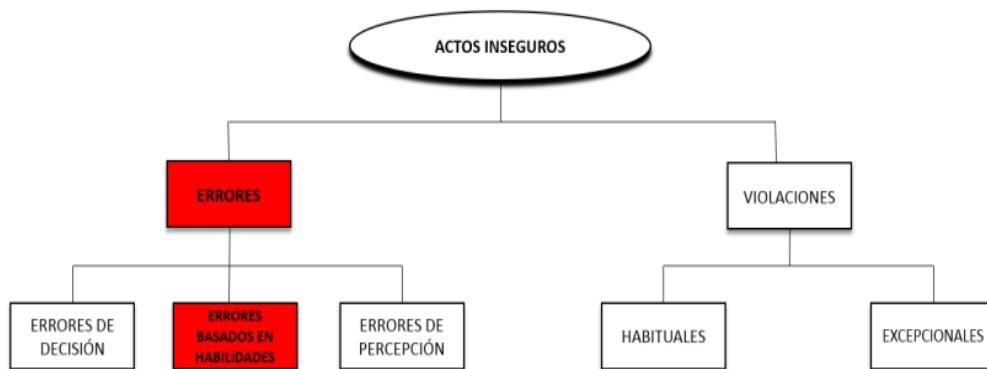
Al respecto, las anotaciones consignadas en el registro de evaluación del entrenamiento de vuelo por control del avión del piloto alumno, evidencian deficiencias de manera reiterativa en cuanto a capacidad de concentración y capacidad de reacción, así como por deficiente manejo del estrés, de acuerdo al concepto de los instructores de la Academia Antioqueña de Aviación.

De esta manera, se comprobó que la aptitud del alumno piloto fue un factor contribuyente en la ocurrencia del accidente, teniendo en cuenta la insuficiente capacidad de procesamiento, tiempo de reacción y precisión en la respuesta a la eventualidad, que terminó en una excursión de pista.
